Ras och skador på ekonomibyggnader på grund av snölast vintrarna 2009/2010 och 2010/2011

Collapses and damages on farm buildings due to snow loads in the winters 2009/2010 and 2010/2011

Christer Nilsson & Olof Friberg

Rapport 2011:33

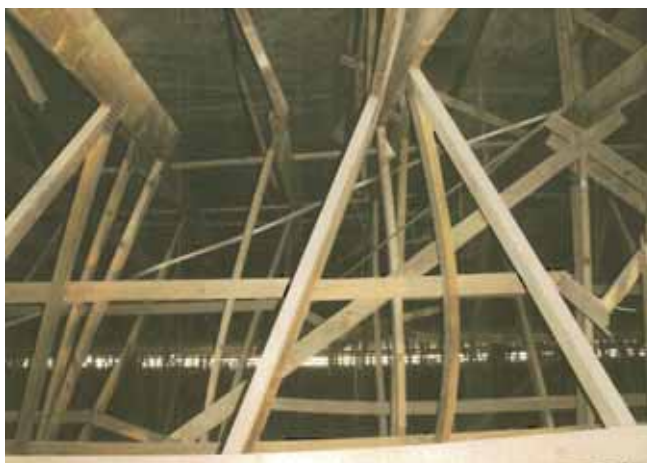
Figur 5.4. Skadad takkonstruktion av spikplåtsförbundna träfackverkstakstolar. Taket skadat p.g.a. otillräcklig stagning med vippning och knäckta diagonaler som följd.

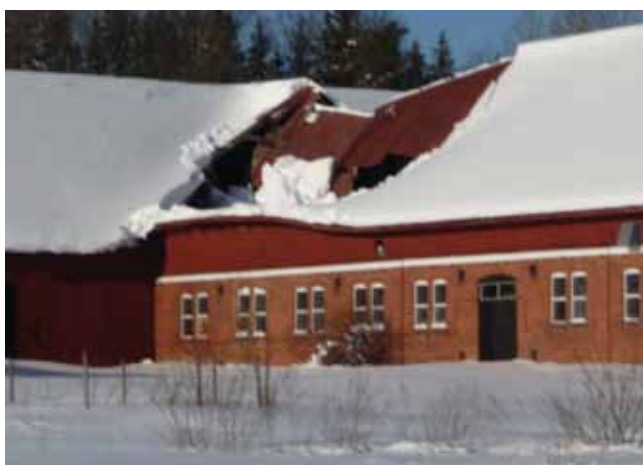
Figur 5.5. Förhöjd snölast i takvinkeln mellan två byggnader har resulterat i takskada.

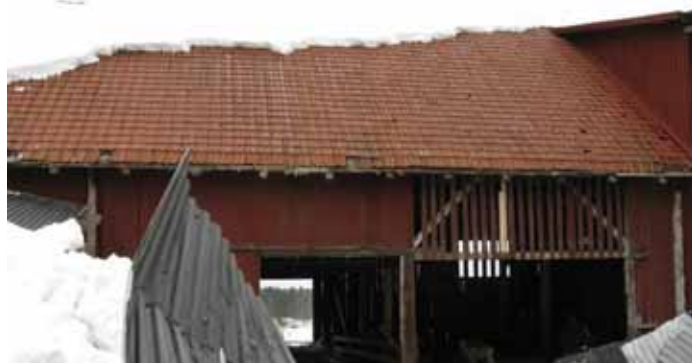
Figur 5.6. Snöras från byggnad med 45° taklutning ner på ett sammanbyggt skärmtak som rasade.

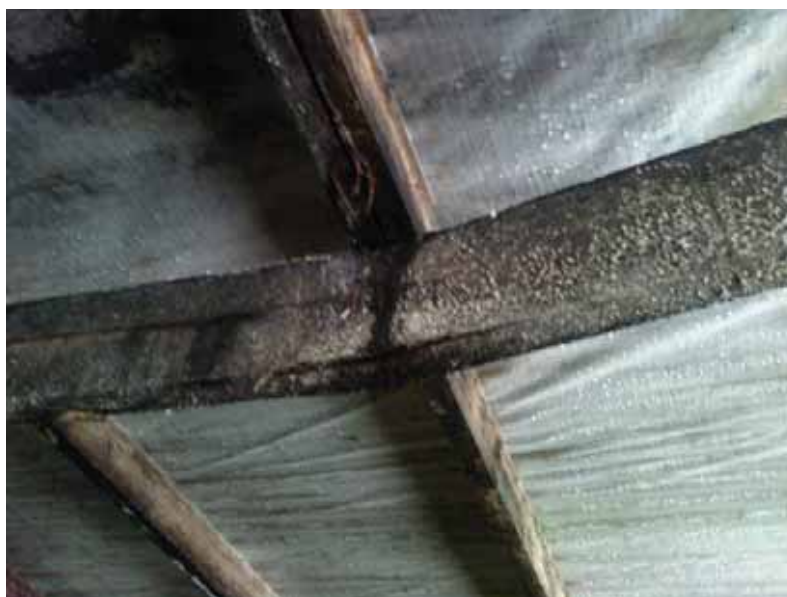
Figur 5.7. Dåligt underhåll av taken eller som i detta fall höga luftfuktigheter p.g.a. felaktig ventilation av djurstallet, resulterar såsmåningom i rötskadat virke med brott som följd om det är en bärande konstruktionsdel.

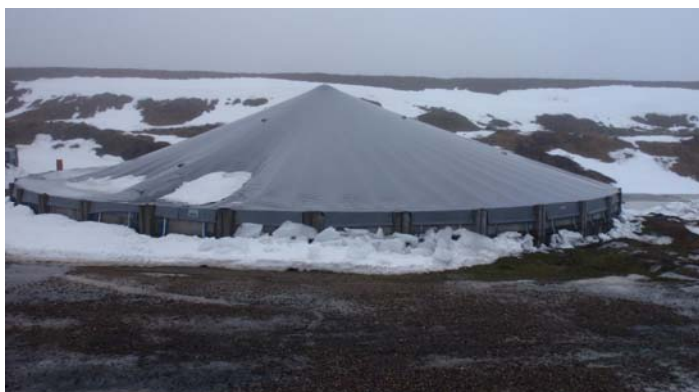
Figur 5.9. Snöansamling på spänntak över gödselbrunn.

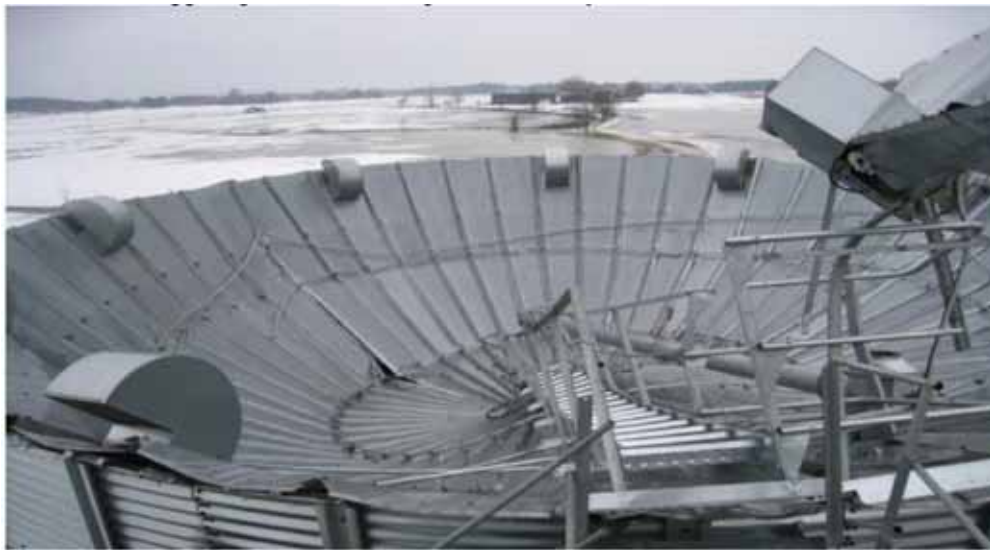
Figur 5.11. Totalkollaps av ett tak till en spannsilo. Foto taget efter det att snön smält bort.

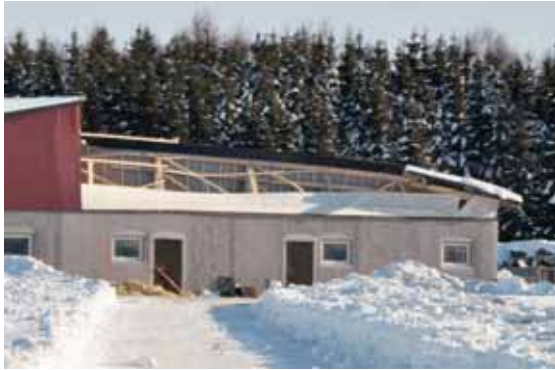
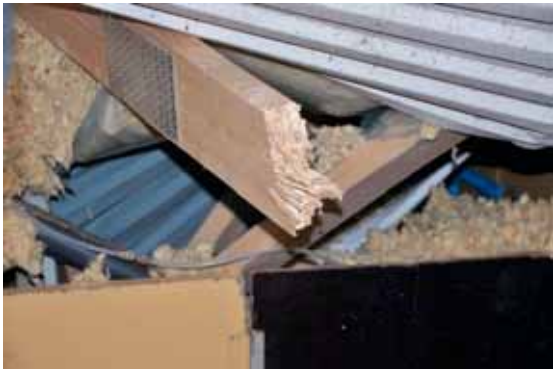
Objekt nr - Byggår	1 - 2006	Läge i terrängen	Öppet från NO
Typ av byggnad	Svinstall, låghus	Förekomst av snöfickor	Ja, drivor
Datum för ras	2010-02-06	Uppmätt snölast på mark (kN/m ²)	
Kommun	Mellerud	Snölast på mark enl. SMHI (kN/m ²)	0,69
Snözon (projektering)	2,0	Uppmätt snölast på tak (kN/m ²)	0-1,96
Snözon (rastillfället)	2,0	Nockens orientering	NV-SO
Primärbärverk	Träfackverk (pulpet)	Skottning (ja/nej/pågick)	
Fri spannvidd (m)	17 (2 x 17)	Rasorsak - snöförhållanden	
Yttertakskonstruktion	Bärläkt och TRP-plåt	Ingen eller felaktig dimensionering	X
Sekundärbärverkets statiska system		Material/komponentfel	
		Utförandefel på byggplatsen	
Typ av tak	Sadeltak	Bristande underhåll	
Taklutning (grader)	10	Avvikande snöfördelning på tak jämfört med norm	
Taktäckning	Plåt	Mer snö på tak än norm vid byggår	
Varm/ kallt utrymme	Kallt vindsutrymme	Mer snö på tak än nuvarande norm	
Huvudsaklig vindriktning under snöfallsperioden	N-O	Mer snö på mark än nuvarande norm

Byggnad med snöficka i vinkel	
Vindriktning vid ras	0, 1-2 m/s	Observera att flera fel kan ha orsakat raset, endast de kända felen är markerade i krysslistan.	
Beskrivning av skadan			
Ena sidan av stalltakets pulpettakstolar har kollapsat.			
Rasorsak			
Takstolen har vid belastning böjt ner och oavsiktligt lagt sig med underramen på en innervägg. Innerväggen var inte avsedd att vara bärande, men har ändå tagit last. Takstolens underram har därigenom fått ett upplag där det ej var avsett (mellan två fackverksknutpunkter) och har därmed brutits över väggen. Beräknad nedböjning: 70 mm; utförd teleskopanslutning över väggen: 20-30 mm.			
Bilder

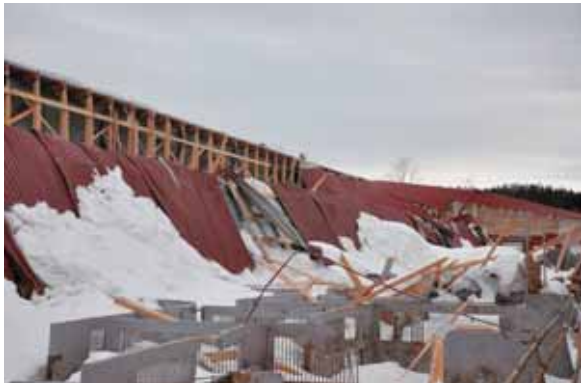
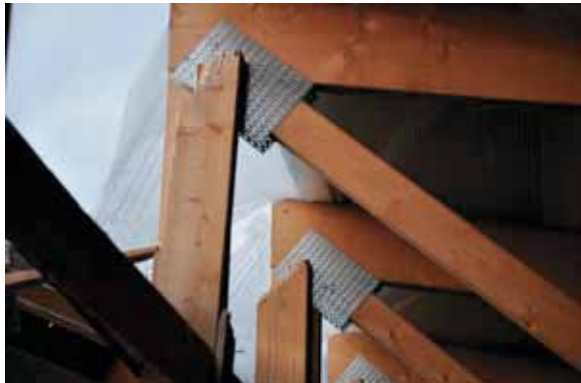
Objekt nr - Byggår	15 - 2007	Läge i terrängen	Öppen terräng
Typ av byggnad	Svinstall, låghus	Förekomst av snöfickor	Ja, drivor
Datum för ras	2010-02-02	Uppmätt snölast på mark (kN/m ²)	
Kommun	Nordanstig	Snölast på mark enl. SMHI (kN/m ²)	0,89
Snözon (projektering)	3,5	Uppmätt snölast på tak (kN/m ²)	0-1,0
Snözon (rastillfället)	3,5	Nockens orientering	N-S
Primärbärverk	Trätakstolar (pulpet)	Skottning (ja/nej/pågick)	Nej
Fri spannvidd (m)	15,5 (2 x 15,5)	Rasorsak - snöförhållanden	
Yttertakskonstruktion	Bärläkt och TRP-plåt	Ingen eller felaktig dimensionering	X
Sekundärbärverkets statiska system	Kontinuerliga åsar	Material/komponentfel	X
		Utförandefel på byggplatsen	X
Typ av tak	Sadeltak	Bristande underhåll	
Taklutning (grader)	10	Avvikande snöfördelning på tak jämfört med norm	X
Taktäckning	Plåt, TRP 20	Mer snö på tak än norm vid byggår	
Varm/ kallt utrymme	Kallt vindutrymme	Mer snö på tak än nuvarande norm

Huvudsaklig vindriktning under snöfallsperioden	V-NV	Mer snö på mark än nuvarande norm	
		Byggnad med snöficka i vinkel	
Vindriktning vid ras	NV, 2-11 m/s	Observera att flera fel kan ha orsakat raset, endast de kända felen är markerade i krysslisan.	
Beskrivning av skadan			
Västra delen av taket (ena sidans pulpettakstolar) rasade in. Bärande väggar intakta.			
Rasorsak			
Flera fel har noterats. Fel dimension på ett antal diagonaler har konstaterats, när man jämfört med ritningen. Takstolarna är projekterade i säkerhetsklass 2 i enlighet med JBR. BKR anger säkerhetsklass 3 då spannvidden är mer än 15 m. Takstolarna är felaktigt projekterade efter snözon 2,0 istället för 3,5. Ett flertal avstyvningar av tryckta diagonaler saknas i förhållande till ritning. Många diagonaler i fackverken har stora kvistar som inte klarar kraven vid visuell virkessortering för aktuell hållfasthetsklass. Snön på taket har ansamlats på läsidan, den västra sidan. Där låg det ca 50 cm snö medan det på lovartsidan låg 20-40 cm snö, 0-20 cm vid nock. Takstolen har ev. böjt ner så mycket att den (mellan två fackverksknutpunkter) oavsiktligt kommit att vila på en icke bärande mellanvägg trots ca 60-70 mm teleskopanslutning.

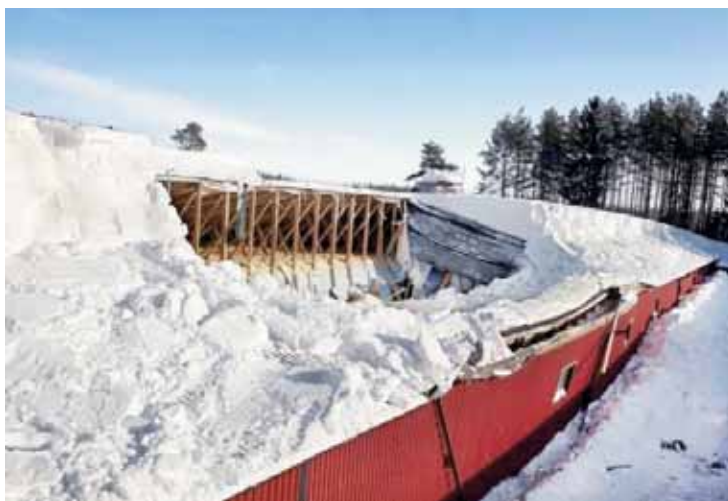
Södra sidan av sadeltaket rasade in. Pulpettakstolarna på andra sidannock av den bärande hjärtväggen stod kvar. Södra ytterväggen har knäckts utåt. Enligt uppgift hade taket skottats rent samma vecka som raset skedde.

På grund av vind hade 2,5-3 meter snö byggts upp på läsidan. På norra sidan var det ca 0,7m snö som jämförelse. Detta torde vara den primära orsaken till raset.

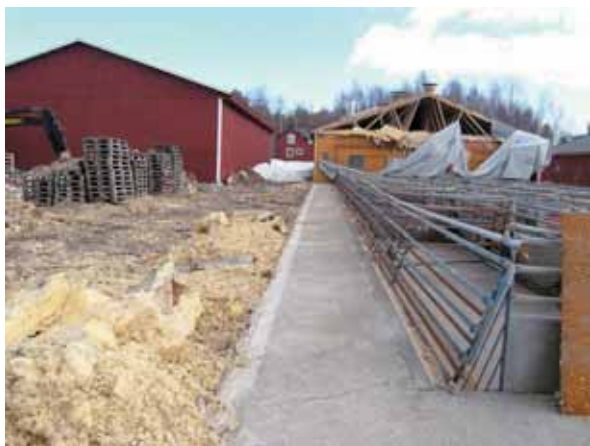
På norra sidan var det i princip ingen snö, på hela södra sidan var snön nästan i höjd mednocken. Osymmetrisk, stor snölast i kombination med vind bedöms vara den primära rasorsaken.

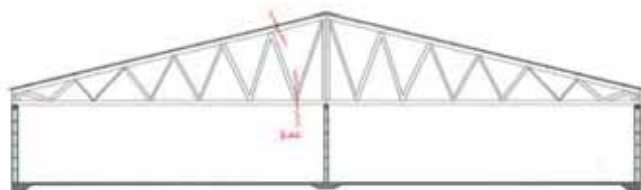
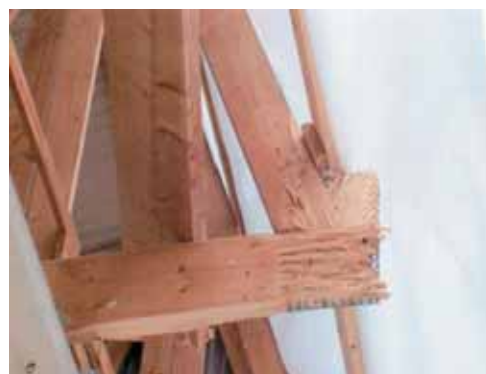
Ingen tydlig orsak har hittats. Takstolarna låg på gränsen till att vara underdimensionerade, då de var räknade i säkerhetsklass 1. De var även ihopspikade i nock, vilket ger extra påkänningar på cirka 10 %. Det torde också ha legat en snedfördelad snölast på taket, dvs snöansamling på den södra takhalvan. Det noteras också, att takkonstruktionens uppbyggnad var sådan att risken för fortskridande ras är stor om en takstol går till brott. En takstol defekt.

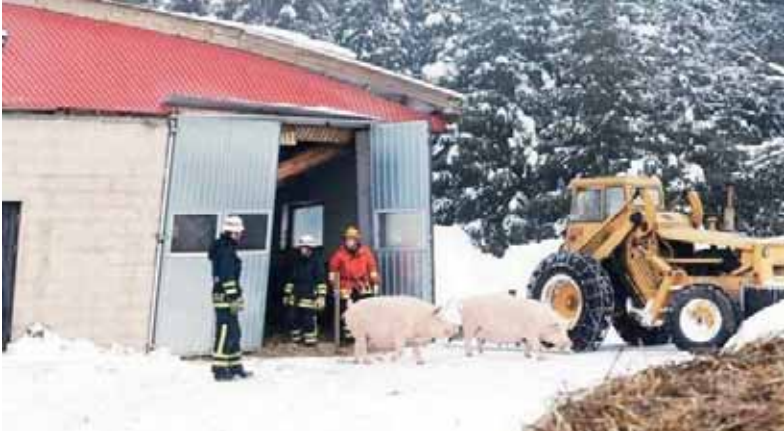
Byggnad med snöficka i vinkel	
Vindriktning vid ras		Observera att flera fel kan ha orsakat raset, endast de kända felen är markerade i krysslistan.	
Beskrivning av skadan			
Taket gav vika och åsarna drog med sig gavelspets.			
Rasorsak			
Snö och vind skapade drivor och i samband med skottning så orsakades en snedfördelning. En okulär besiktning (dock utan mätning) visar på snedfördelning och en stor ansamling av snö på läsidan avnock.			
Bilder

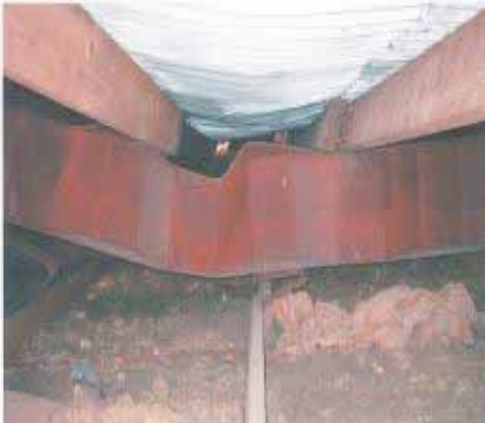
Byggnad med snöficka i vinkel	
Vindriktning vid ras	O, 2-5 m/s	Observera att flera fel kan ha orsakat raset, endast de kända felen är markerade i krysslistan.	
Beskrivning av skadan			
Taket gav vika och rasade in på de ställen som pilarna anger på bilden nedan.			
Rasorsak			
Ingen klar rasorsak finns. En möjlig orsak är att stålbalkarna haft någon form av material- eller fabriktionsfel och/eller, toligare, att snöfickan som bildats av motfallstaket blivit större än beräknat. Snöfickan är framräknad genom att man tagit uppmätt snölast på mark gånger formfaktorn 1,2. Eventuellt har det byggts upp en större snöficka än vad formfaktorn anger.			
Bilder
