DUBBELSPOLADE URINSORTERANDE TOALETTER - DRIFTSERFARENHETER OCH PROBLEMUPPFÖLJNING

DOUBLE FLUSHED URINE SEPARATING TOILETS - USER
EXPERIENCES AND A FOLLOW UP
OF PROBLEM

Rapport 229
Report 229

Uppsala 1998
ISSN 00283-0086
ISRN SLU-LT-R-229-SE

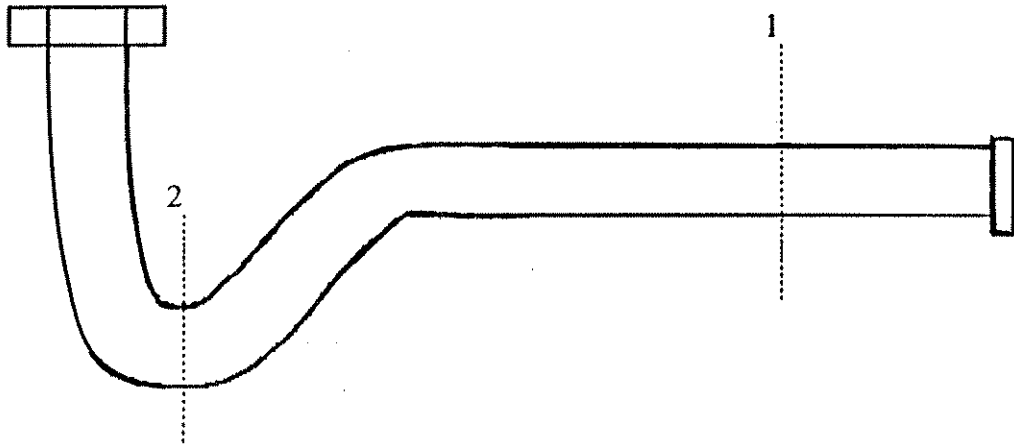
Figur 2. Delning av det första kopparröret.

På en toalett med igensatt vattenlås byttes vattenlåset, som var av koppar och varit i drift ca två år, till ett i plast. Det gamla vattenlåset delades och undersöktes okulärt på två ställen. Första "snittet" lades ungefär 2 decimeter bakom själva vattenlåset. Röret delades också mitt i vattenlåset (Figur 2).

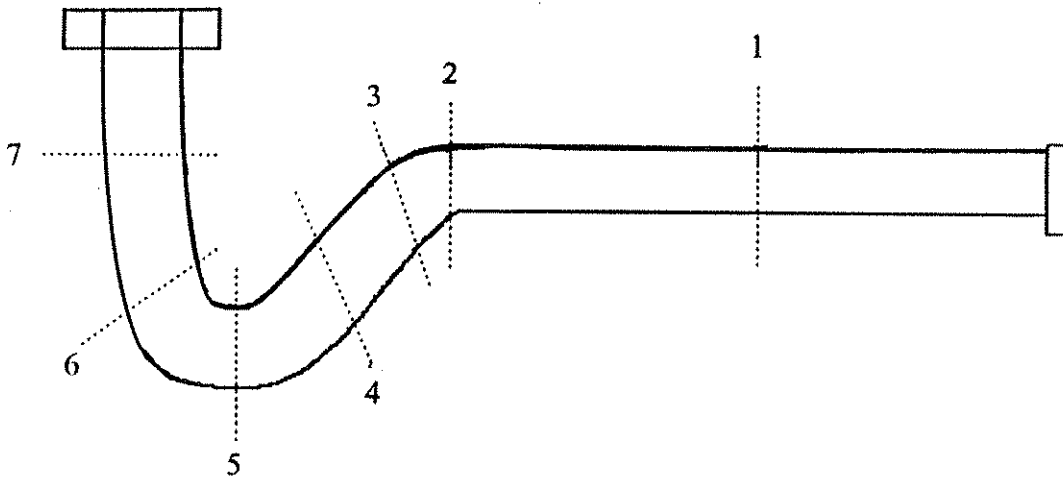
Figur 3. Delningspunkter på de två kopparrören.

Analyserna från KM-lab i Uppsala visade att proverna på avlagringarna från rördelarna på båda sidorna om snitten 1, 4 & 5 och 7 (Figur 3) till stor del bestod av fosfor, kalcium, magnesium och koppar (se Tabell 6).

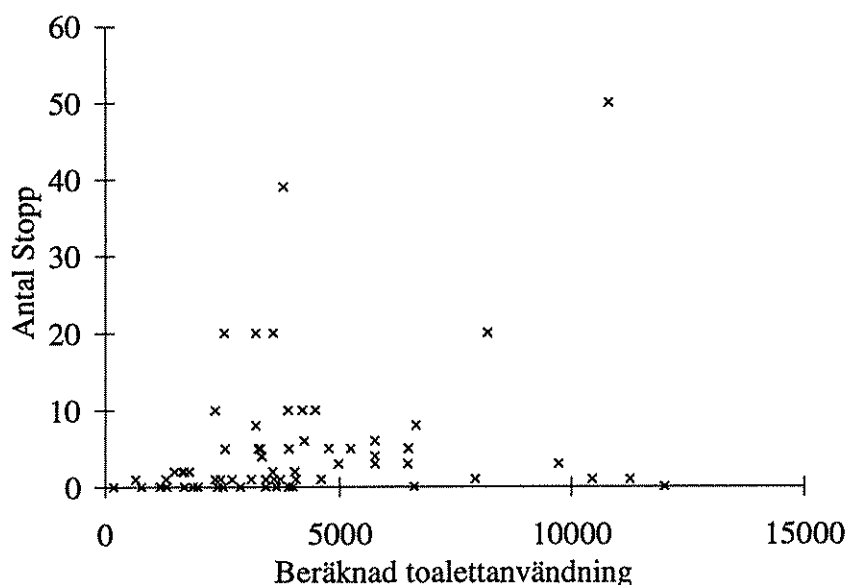
Figur 5. Antal stopp som en funktion av beräknad toalettvändningen.

I enkäten frågades efter toalettens årsmodell och hur många gånger per dag familjen/personen använde sin toalett/toaletter. Utifrån dessa uppgifter beräknades hur många gånger toaletten blivit använd. Det antal stopp som rapporterats ritades sedan som en funktion av användningen (Figur 5). Resultatet visade att, med tre undantag, efter 4 000 beräknade användningstillfällen hade samtliga toaletter haft stopp i vattenlåset en eller flera gånger. De som i enkäten eller vid telefonintervju svarade på frågan vad de tror orsakar stopp i vattenlåset, svarade, hår eller kristaller av urin som bygger på i ledningen. Ett av undantagen, den familjen som efter 12 000 beräknade användningstillfällen, ännu inte haft något stopp, ringdes upp. De hade en toalett av märket WM-Ekologen, den modell som har det grövre plaströret. Enligt familjen hade de inte gjort någonting för att förhindra igensättningar eller stopp.

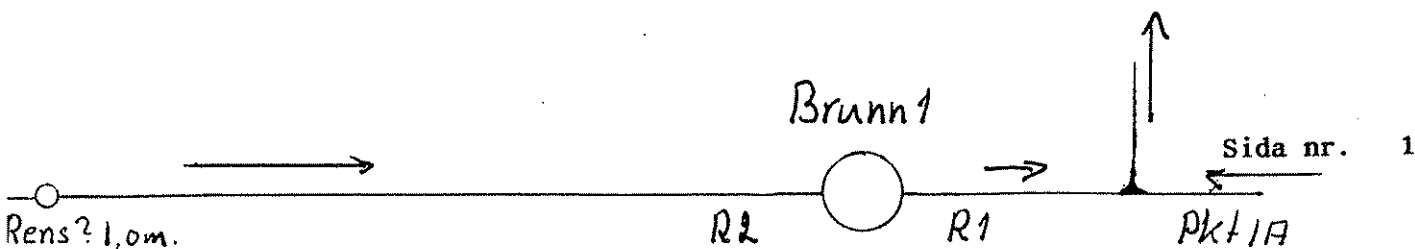
0.0	0		, BRUNN1, Rensbrunn, START INSPEKTION
1.0	0		Anslutande ledning, position kl. 12, RENSRÖR???
20.0	0	1	PÅbyggnad, avloppshud, börjar, position kl. 06, SPOLAS BORT
28.0	0		PKT1B AVBRYTER STRÄCKAN

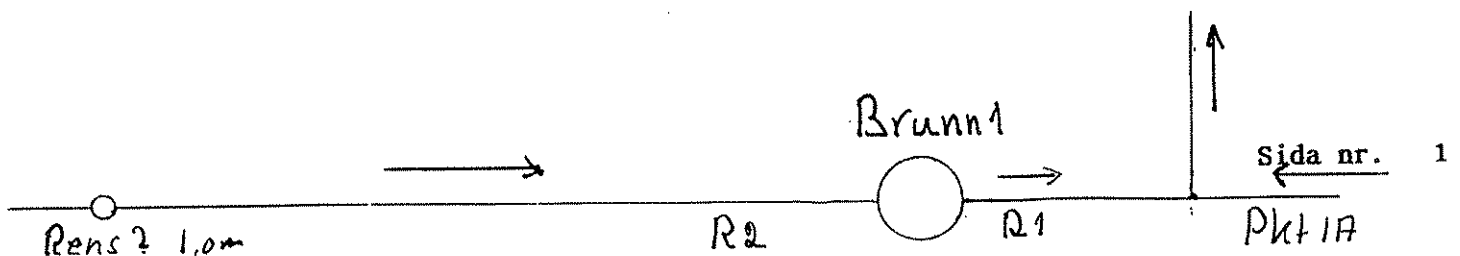
0.0	0		, BRUNN1, Rensbrunn, START INSPEKTION
0.3	0		Anslutande ledning, position kl. 09, H-LEDNING MED FALLET T-ANSL
0.4	0	2	Sediment, slam, börjar, position kl. 06, SEDIMENT PKT1A AVBRYTER STRÄCKAN
