DUBBELSPOLADE URINSORTERANDE TOALETTER - DRIFTSERFARENHETER OCH PROBLEMUPPFÖLJNING

DOUBLE FLUSHED URINE SEPARATING TOILETS - USER
EXPERIENCES AND A FOLLOW UP
OF PROBLEM

Anna Burström
Håkan Jönsson

Rapport 229
Report 229

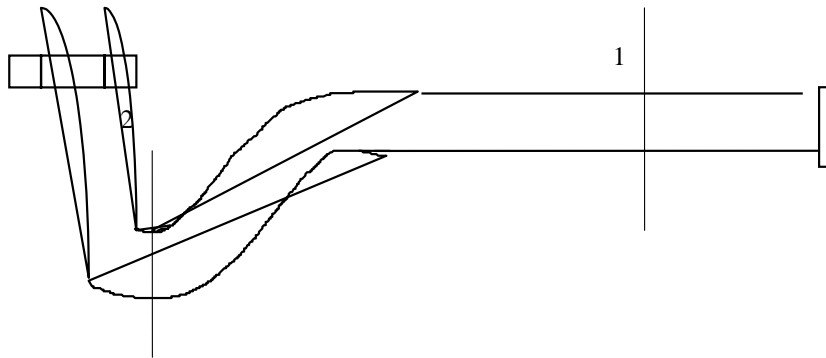
På en toalett med igensatt vattenlås byttes vattenlåset, som var av koppar och varit i drift ca två år, till ett i plast. Det gamla vattenlåset delades och undersöktes okulärt på två ställen. Första ”snittet” lades ungefär 2 decimeter bakom själva vattenlåset. Röret delades också mitt i vattenlåset (Figur 2).

Figur 2. Delning av det första kopparröret.

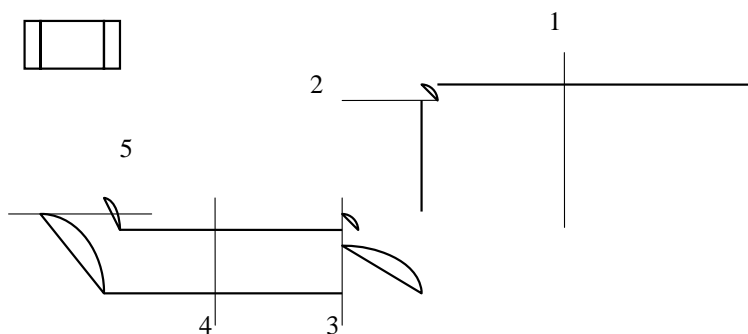
Ett vattenlås av plast från en toalett som inte ingick i enkätstudien avlägsnades och undersöktes då det satt igen. Röret hade varit i drift 2 år och 3 månader. Fyra timmar efter att det avlägsnats, delades vattenlåset på fem ställen (Figur 4). Röret vägdes innan igensättningen avlägsnats och efter.

Figur 4. Delningspunkter på plaströret.

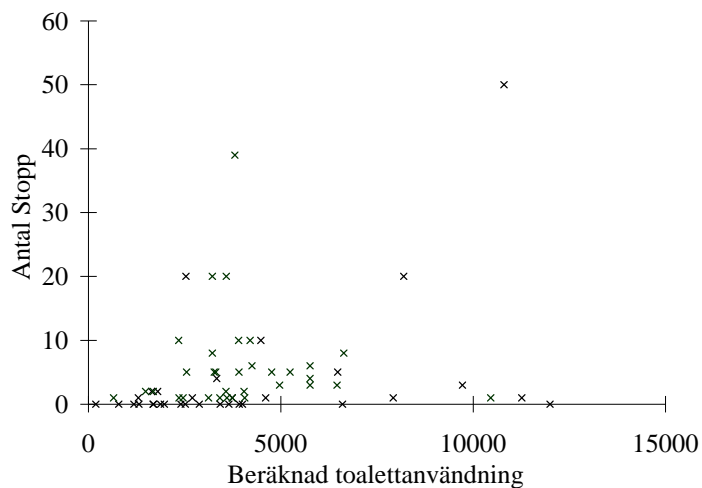
I enkäten frågades efter toalettens årsmodell och hur många gånger per dag familjen/personen använde sin toalett/toaletter. Utifrån dessa uppgifter beräknades hur många gånger toaletten blivit använd. Det antal stopp som rapporterats ritades sedan som en funktion av användningen (Figur 5). Resultatet visade att, med tre undantag, efter 4 000 beräknade användningstillfällen hade samtliga toaletter haft stopp i vattenlåset en eller flera gånger. De som i enkäten eller vid telefonintervju svarade på frågan vad de tror orsakar stopp i vattenlåset, svarade, hår eller kristaller av urin som bygger på i ledningen. Ett av undantagen, den familjen som efter 12 000 beräknade användningstillfällen, ännu inte haft något stopp, ringdes upp. De hade en toalett av märket WM-Ekologen, den modell som har det grövre plaströret. Enligt familjen hade de inte gjort någonting för att förhindra igensättningar eller stopp.

Figur 5. Antal stopp som en funktion av beräknad toalettanvändningen.
