# Användning av högupplösta data inom miljöövervakningen

Erfarenheter med användning av en  
multielektrods sond av typ EXO2 för övervakning av  
Ullfjärdarna

Stephan J. Köhler, Christian Demandt, Karin Wallman,  
Stina Drakare & Jing Li

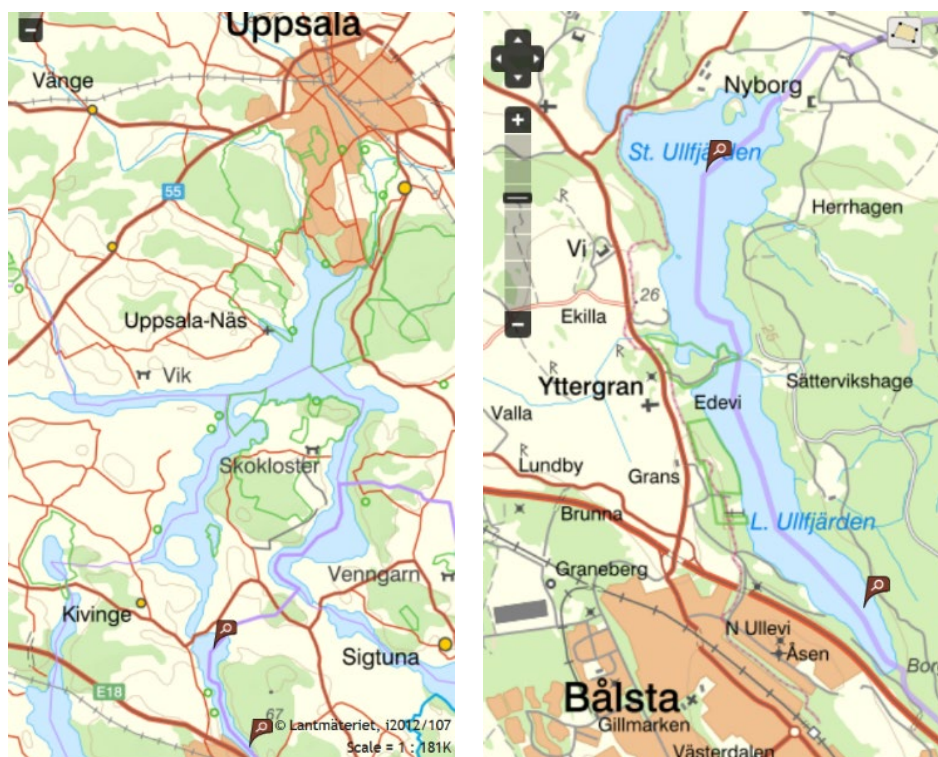
Figur 1: Karta över SLU provpunkterna i Stora Ullfjärden och Lilla Ullfjärden (Från Miljödata MVM; SLU)

Prover togs under perioden februari och november 2022 på två olika ställen (Figur 1, Tabell 1). Under juli 2022 genomfördes en extraprovtagning i Lilla Ullfjärden på två olika provplatser som ses i Tabell 1.

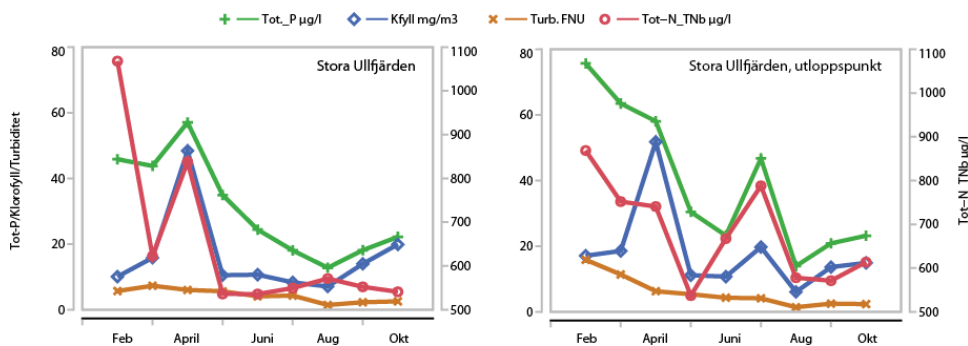
Figur 5: Analysresultat från vattenprovtagning 2022. Halterna av totalfosfor, klorofyll, turbiditet och totalkväve i ytvattnet i Stora Ullfjärden respektive utloppspunkten.

Halterna av totalfosfor, totalkväve och turbiditet minskade under året i ytvattnet i Stora Ullfjärden och i utloppspunkten (figur 5). I och med våromblandningen ökade halterna av totalkväve och totalfosfor tillfälligt i ytvattnet i Stora Ullfjärden i april. I utloppspunkten ökade halterna av totalfosfor och totalkväve i juli, troligen på grund av algblomning.

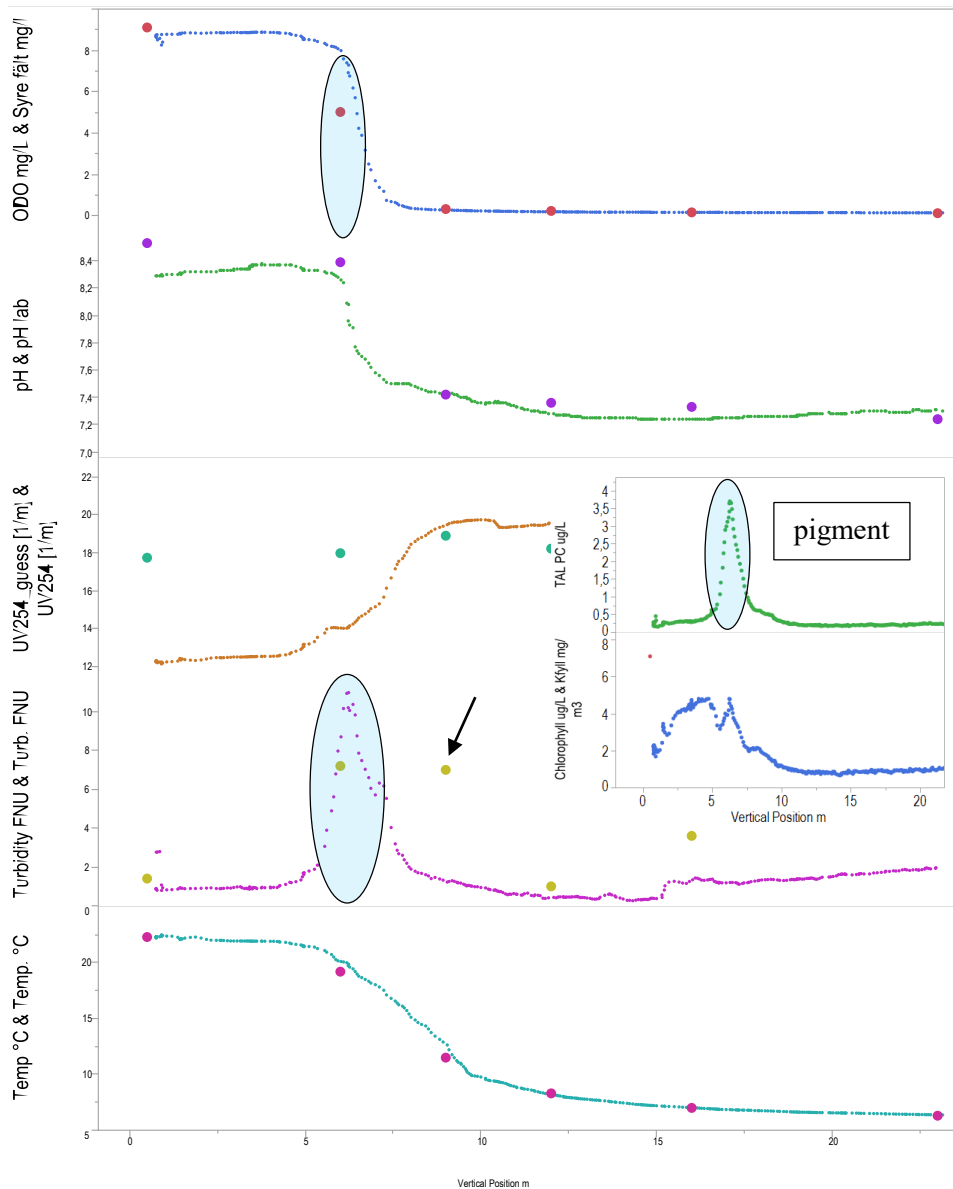
Figur 6: Djupprofiler för parametrarna löst syrgas (mg/l), pH, fDOM och UV254 (fDOM omräknat till UV254), turbiditet (FNU) och temperatur (°C) som funktion av djup i Stora Ullfjärden augusti 2022. Punkter anger laboratorievärden eller värden från optisk sond och streckade linjer visar resultat från EXO-sonden. Områden som är markerade med blå cirklar eller en svart pil diskuteras i texten. Den inklade figuren visar en profil av den registrerade förekomsten av klorofyll ( $\mu\text{g/L}$ ) och pigment från cyanobakterier (TAL ( $\mu\text{g/L}$ )).

Provtagningen i augusti i Stora Ullfjärden visas som exempel (Figur 6). Det finns ett tydligt gränsskikt med hög halt partiklar vid ca 6 meters djup som sammanfaller med övergången där syrgas minskar från över 8 mg L<sup>-1</sup> till nära noll. EXO registrerar förekomst av pigment från cyanobakterier med en tydlig signal i samma skikt. Avvikelse mellan turbiditet från laboratoriet (pil i figur 6) vid 9 meter är förmodligen en provtagningsartefakt när hämtaren passerar ett skikt med hög turbiditet. Möjligen passerar ruttnerhämtaren ett skikt med hög turbiditet så att vatten med partiklar finns kvar i hämtaren och ger utslag på nästkommande provtagningsnivå. Sondens sakta stigande och sedan sakta sjunkande turbiditet med fallande djup representerar förmodligen de verkliga förhållandena i sjön.

Liknade profiler har registrerats tidigare i Ullfjärden. Varken den vanliga vattenprovtagningen eller den som sker via satellit kan upptäcka förekomst av alger så långt ner i vattnet (Löf 2021). Sonden kan producera sammanhängande profiler av samstämmiga data som ger en tydlig bild av skiktningen och hur olika parametrar hänger ihop. Detta uppnås inte med provtagning på fasta djup som ju oftast är fallet med alla parametrar utom temperatur och syrgas.

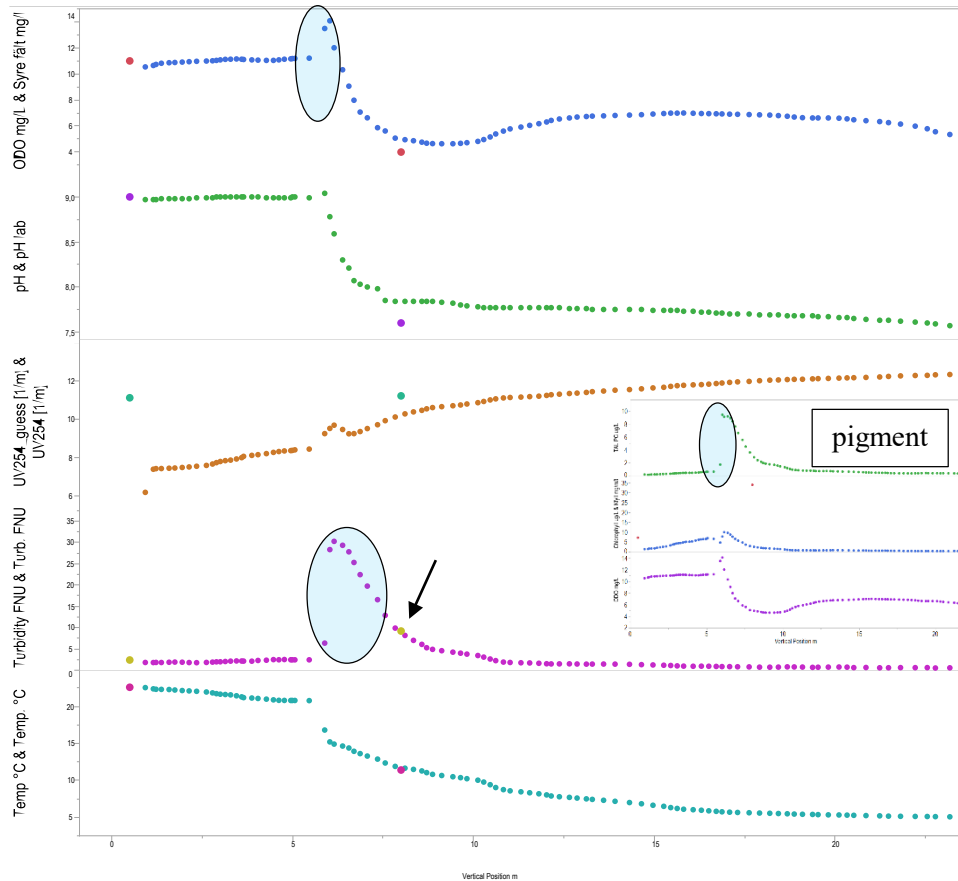
Figur 8: Djupprofiler för parametrarna löst syrgas (mg/l), pH, fDOM och UV254 (fDOM omräknat till UV254), turbiditet (FNU) och temperatur (°C) som funktion av djup i Lilla Ullfjärden i juli 2022. Punkter anger laboratorievärden eller värden från den optiska sonden och streckade linjer visar resultat från EXO-sonden. Områden som är markerade med blå cirklar eller en svart pil diskuteras i texten. Den inklippta figuren visar en profil av den registrerade förekomsten av klorofyll ( $\mu\text{g/L}$ ) och pigment från cyanobakterier (TAL ( $\mu\text{g/L}$ )).

I samband med den reguljära provtagningen i juli på Stora Ullfjärden genomfördes två extraprovtagningar, en i Lilla Ullfjärden vid dess djupaste punkt (50 m) och en annan närmare Stora Ullfjärden. Resultaten från den sistnämnda redovisas i figur 8.

Profilen visar ett tydligt gränsskikt med sjunkande pH, hög partikelhalt som sammanfaller med pigmenten från cyanobakterierna. Samvariationen av EXO-värden jämfört med analysresultat från vattenprovtagning och den optiska sonden är bra för alla parametrar förutom för de uppmätta klorofyllhalterna (tabell 4) och UV. Systematiska avvikelser mellan beräknad och uppmätt UV beror på att en generell omräkningsfaktor har använts istället för ett platsspecifikt värde. Använder man platsspecifika värden kan fDOM från sonden skatta UV inom 5% (Köhler et al. 2021).

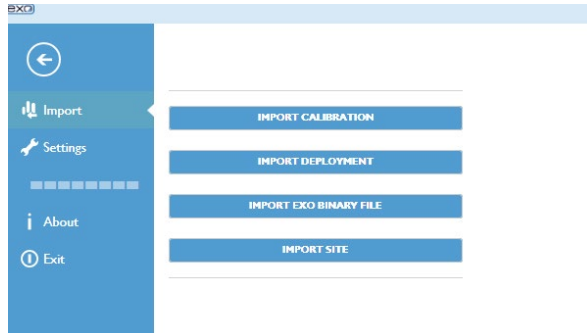
Ladda ner bin filer från EXI på ett lämpligt ställe, t.ex. Teams.  
 Importera bin filer via KorEXO.
