## Mjuka golv i grisningsboxar

**Projektet har genomförts vid Lantbrukets Byggnadsteknik (LBT), SLU-Alnarp, i samarbete med Partnerskap Alnarp**

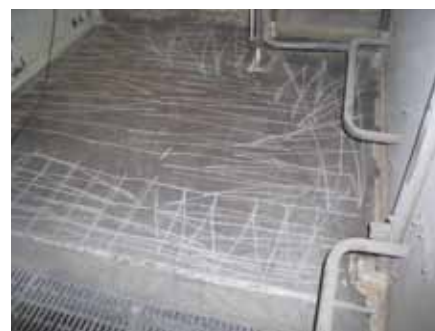
Figur 1. Spår slipas upp i betonggolvet.

För att gummigolvet skulle fästa ordentligt i det befintliga betonggolvet så rengjordes boxarna först noggrant med högtryckstvätt. Efter upptorkning slipades därefter upp spår i betonggolvet med en vinkelslip (se figur 1). Enligt tillverkaren är detta ej nödvändigt. Hela golvet belades sedan med en ”primer” för att gummimassan skulle fästa ordentligt (se figur 2). Därefter lades själva gummimassan på (se figur 3). Den totala tjockleken på beläggningen är ca 3 mm.

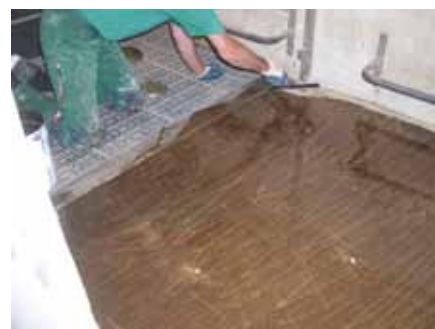
Figur 2. Betongytan beläggs först med en "primer".

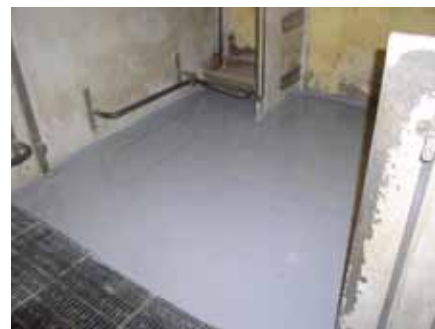
Figur 3. Grisningsbox med beläggning av gummimassa.

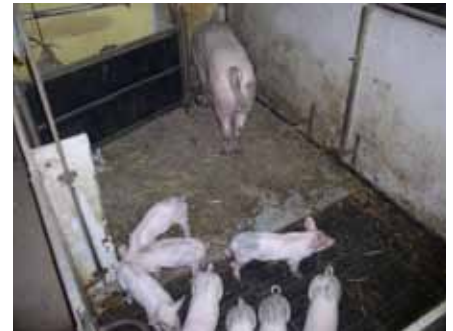
Figur 4. Första omgången grisar i boxarna med gummigolv.

Den första omgången suggor sattes in i boxarna under juli månad. För att se effekter av gummigolvet gavs begränsade halmgivor (ca 300 g per dag). Figur 4 visar den första omgången grisar. En skada på gummigolvet uppstod i en box redan under denna första omgången grisar. Under vattennippeln släppte gummigolvet på en liten yta (se figur 5). Troligtvis hade nippeln läckt något så att betongen under inte var helt torr när gummigolvet lades på. I övrigt är gummigolven fortfarande in-

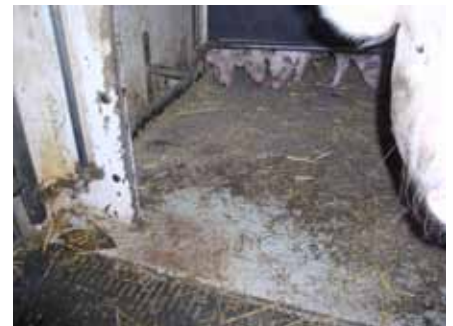
Figur 5. En liten skada i gummigolvet under vattennippeln.

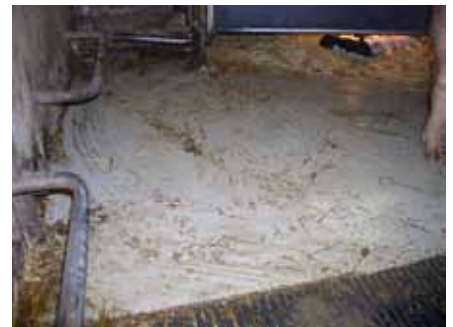
Figur 6. 4:de omgången grisar i boxen.

takta efter fyra omgångar med suggor och smågrisar (se figur 6).
