Säkra häststall – kräv tillräcklig hållfasthet på inredning och byggnadskonstruktioner

HANS VON WACHENFELT, CHRISTER NILSSON & MICHAEL VENTORP

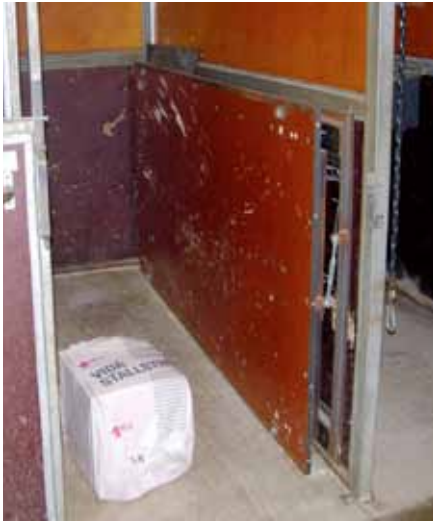
Figur 2. Mätväggen placerad i en hästbox.

med hjälp av en "mätvägg" med lastgivare och datoriserat mätsystem (figur 2) som monterades upp i ett antal häststallar. Med dataunderlaget från mätningarna som grund utvecklades en laboriemetod för provning av inredningsdetaljer. Samtidigt uppställdes förslag på vilka hållfasthetsvärden man bör kräva för inredningsdetaljerna.

Resultaten från projektet visar att metoden med att använda mätväggen fungerar och att den kan uppmäta hästsparkar riktade mot boxinredningsdetaljer. Mätväggens funktion kan karaktäriseras med hjälp av mätvärden erhållna med fallhejare och en direkt koppling kunde erhållas mellan mätvärden registrerade från hästsparkar och från fallhejare. Fallhejarmetoden kan därför användas för provning av inredningsdetaljer.

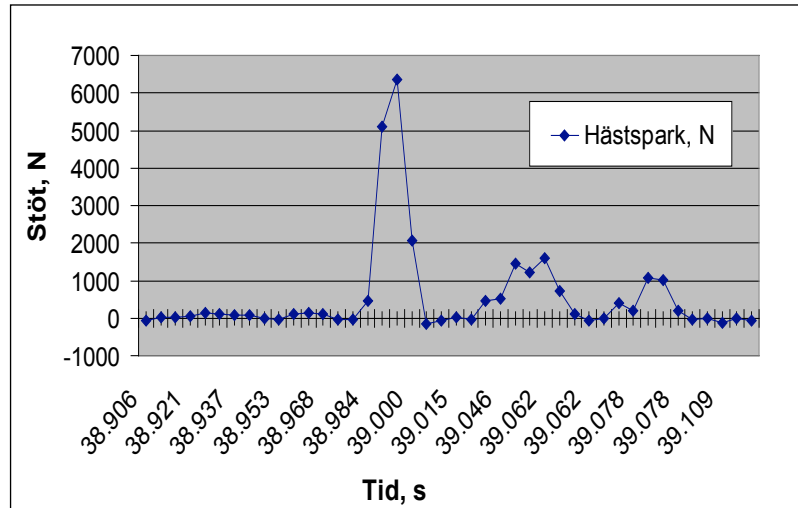
Figur 3. Exempel på en hästspark registrerad av mätutrustningen. Pucklarna efter maximivärdet har orsakats av vibration i mätväggen efter träffen.

lan 500 och 660 kg. Registreringen av sparkar utfördes under totalt 6,5 månader och ca 500 mätvärden erhöles. En typisk spark, registrerad av mätutrustningen visas i figur 3. De flesta stötarna, ca 90 %, hade ett maximivärde under 1924 N (Newton). Den totala stötförloppstiden var kort. Hos 2 % av stötarna var varaktigheten mindre än 0,001 sekund och för en majoritet av stötarna, 93 %, låg den mellan 0,001

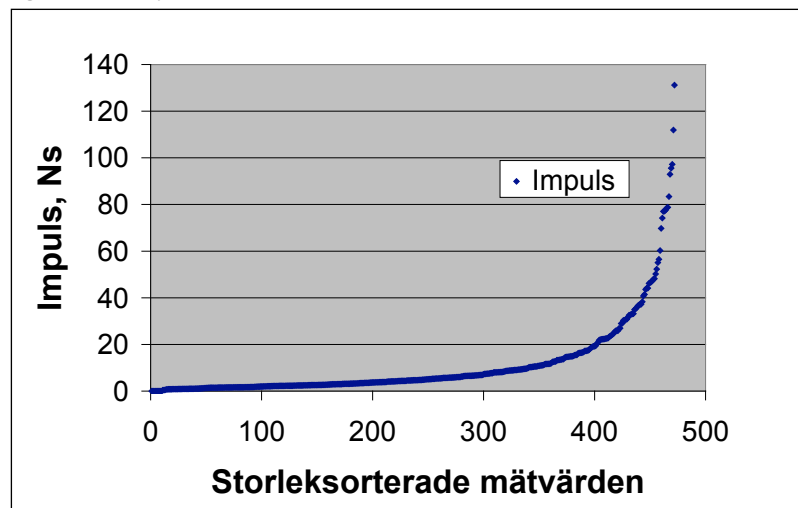
Figur 4. Erhållna mätvärden (impuls), sorterade i storleksordning, för samtliga registrerade stötar från hästar.

hästspark, uppgick till 8722 N. Tar man hänsyn till tidsförloppet för stöten, så var det högsta registrerade impulsvärdet orsakad av spark 131 Ns (Newtonsekunder) vilket motsvarar ca 300 J (Joule) anslagsenergi (figur 4).
