# Kiselalger i Rååns avrinningsområde 2013

Maria Kahlert, Eva Herlitz & Isabel Quintana

Institutionen för vatten och miljö, SLU

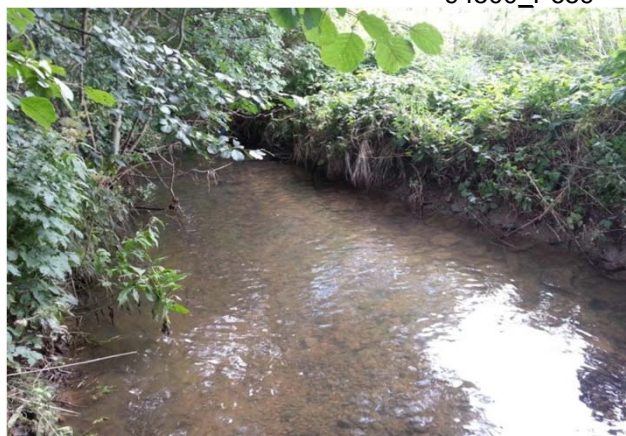
SLU ID Lussebäcken  
 94500\_P659

Beskuggning 2  
 Vattennivå 2  
 Vattenhastighet 2  
 Grumlighet 2  
 Vattenfärg 1  
 Vattentemperatur 14  
 Prov taget från sten  
 Om makrofyter - typ, ålder (ung/ etablerat/rutter) 0

Lokalens längd [m] 10  
 Vatten-dragsbredd (våt yta) [m] 2,5  
 Lokalens medeldjup [m] 0,25  
 Lokalens maxdjup [m] 0,3

Antal räknade skal	415	IPS	14,8	klass	god
Antal räknade taxa	32	TDI	96,5	klass	otillfredsställande
Diversitet	2,8	%PT	11,8	klass	måttlig
Andel deformerade skal%	0,2	ACID	7,4	grupp	Nära neutralt

Statusklassning	god
(näringämnen och organisk förorening)	
På gränsen till	måttlig
Statusklassning	Nära neutralt
(surhet)	
På gränsen till	Alkaliskt

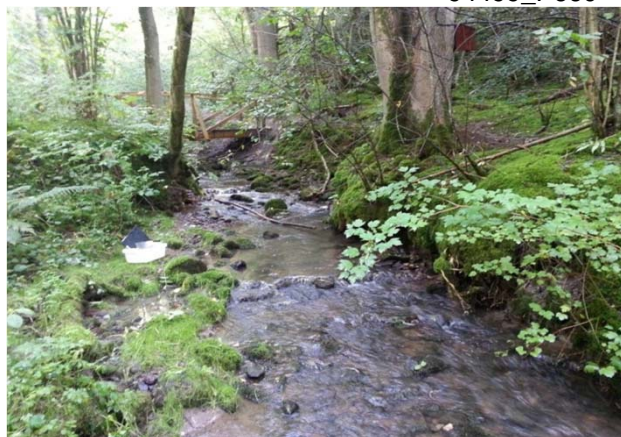
SLU ID Borgebäcken  
 94499\_P660

Beskuggning 0  
 Vattennivå 2  
 Vattenhastighet 2  
 Grumlighet 2  
 Vattenfärg 1  
 Vattentemperatur 13  
 Prov taget från sten  
 Om makrofyter - typ, ålder (ung/ etablerat/rutter) 0

Lokalens längd [m] 10  
 Vatten-dragsbredd (våt yta) [m] 2  
 Lokalens medeldjup [m] 0,1  
 Lokalens maxdjup [m] 0,1

Antal räknade skal	413	IPS	14,9	klass	god
Antal räknade taxa	31	TDI	92,7	klass	otillfredsställd
Diversitet	2,3	%PT	11,4	klass	måttlig
Andel deformerade skal%	2,4	ACID	7,2	grupp	Nära neutralt

Statusklassning	god
(näringämnen och organisk förorening)	
På gränsen till	måttlig
Statusklassning	Nära neutralt
(surhet)	
På gränsen till	Alkaliskt

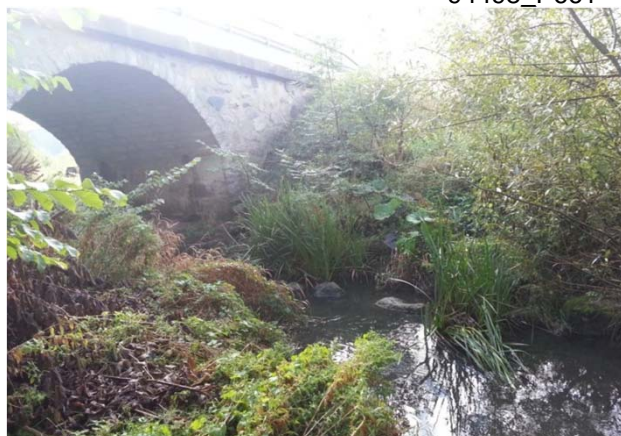
SLU ID Uppströms Tågarp  
 94498\_P661

Beskuggning 2  
 Vattennivå 2  
 Vattenhastighet 2  
 Grumlighet 2  
 Vattenfärg 1  
 Vattentemperatur 14  
 Prov taget från sten  
 Om makrofyter - typ, ålder (ung/ etablerat/rutter) 0

Lokalens längd [m] 10  
 Vatten-dragsbredd (våt yta) [m] 2,5  
 Lokalens medeldjup [m] 0,2  
 Lokalens maxdjup [m] 0,3

Antal räknade skal	418	IPS	14,3	klass	måttlig
Antal räknade taxa	25	TDI	89,4	klass	otillfredsställd
Diversitet	2,3	%PT	11,5	klass	måttlig
Andel deformerade skal%	2,4	ACID	8,1	grupp	Alkaliskt

Statusklassning	<b>måttlig</b>
(närlingsämnen och organisk förorening)	
På gränsen till	<b>god</b>
Statusklassning	Alkaliskt
(surhet)	
På gränsen till	Nära neutralt

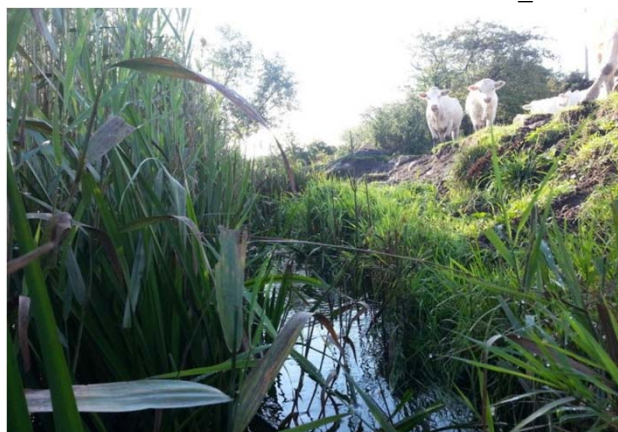
SLU ID Nedströms Tågarp  
 94497\_P662

Beskuggning 1  
 Vattennivå 2  
 Vattenhastighet 2  
 Grumlighet 2  
 Vattenfärg 1  
 Vattentemperatur 14  
 Prov taget från stenar & växter  
 Om makrofyter - typ, ålder (ung/ etablerat/rutter) 0

Lokalens längd [m] 10  
 Vatten-dragsbredd (våt yta) [m] 2  
 Lokalens medeldjup [m] 0,3  
 Lokalens maxdjup [m] 0,7

Antal räknade skal	463	IPS	14,4	klass	måttlig
Antal räknade taxa	34	TDI	84,4	klass	otillfredsställd
Diversitet	2,8	%PT	8,9	klass	hög-god
Andel deformerade skal%	2,8	ACID	7,8	grupp	Alkaliskt

Statusklassning	<b>måttlig</b>
(näringämnen och organisk förorening)	
På gränsen till	<b>god</b>
Statusklassning	Alkaliskt
(surhet)	
På gränsen till	Nära neutralt

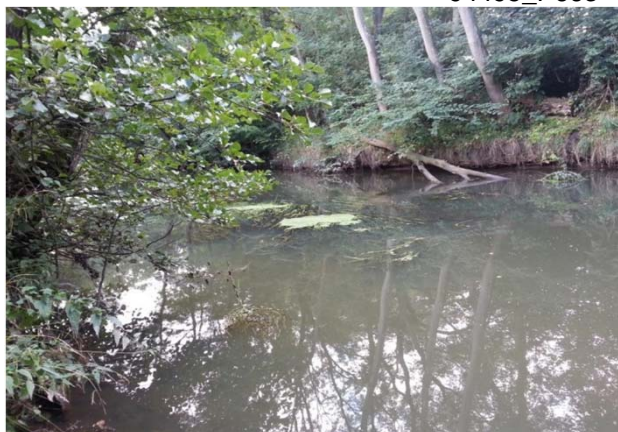
SLU ID Uppströms Ättekulla  
 94495\_P663

Beskuggning 1  
 Vattennivå 2  
 Vattenhastighet 1  
 Grumlighet 2  
 Vattenfärg 1  
 Vattentemperatur 14  
 Prov taget från sten  
 Om makrofyter - typ, ålder (ung/ etablerat/rutter) 0

Lokalens längd [m] 10  
 Vatten-dragsbredd (våt yta) [m] 13  
 Lokalens medeldjup [m] 0,4  
 Lokalens maxdjup [m] 0,6

Antal räknade skal 406 IPS 15,5 klass god  
 Antal räknade taxa 50 TDI 73 klass god-måttlig  
 Diversitet 4,2 %PT 7,1 klass hög-god  
 Andel deformerade skal% 0,5 ACID 8,2 grupp Alkaliskt

Statusklassning	god
(närlingsämnen och organisk förorening)	
På gränsen till	
Statusklassning	Alkaliskt
(surhet)	
På gränsen till	Nära neutralt

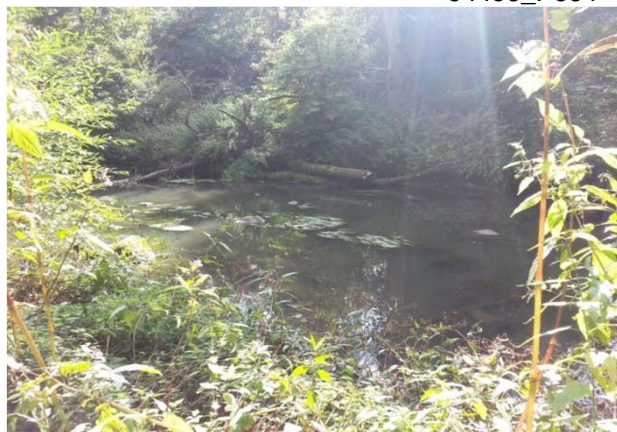
SLU ID Nedströms Ättekulla  
 94496\_P664

Beskuggning 1  
 Vattennivå 2  
 Vattenhastighet 2  
 Grumlighet 2  
 Vattenfärg 1  
 Vattentemperatur 14  
 Prov taget från sten  
 Om makrofyter - typ, ålder (ung/ etablerat/rutter) 0

Lokalens längd [m] 10  
 Vatten-dragsbredd (våt yta) [m] 10  
 Lokalens medeldjup [m] 0,3  
 Lokalens maxdjup [m] 0,4

Antal räknade skal 415 IPS 13,1 klass måttlig  
 Antal räknade taxa 63 TDI 88,8 klass otillfredsställd  
 Diversitet 3,7 %PT 8,4 klass hög-god  
 Andel deformerade skal% 0,7 ACID 8,5 grupp Alkaliskt

Statusklassning	<b>måttlig</b>
(näringämnen och organisk förorening)	
På gränsen till	
Statusklassning	Alkaliskt
(surhet)	
På gränsen till	0

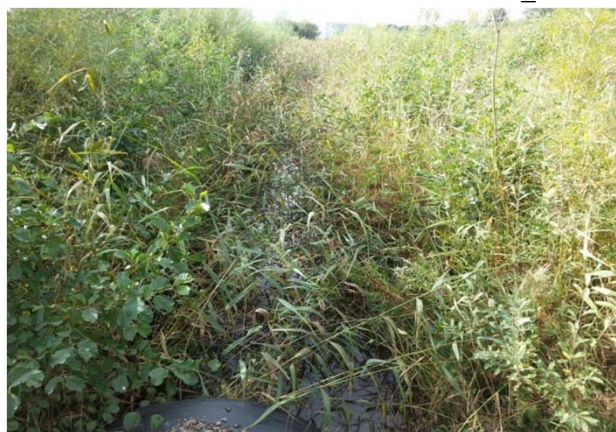
SLU ID Långberga uppströms  
 94501\_P658

Beskuggning 0  
 Vattennivå 2  
 Vattenhastighet 1  
 Grumlighet 2  
 Vattenfärg 1  
 Vattentemperatur 14  
 Prov taget från sten  
 Om makrofyter - typ, ålder (ung/ etablerat/rutter) 0

Lokalens längd [m] 2  
 Vatten-dragsbredd (våt yta) [m] 2  
 Lokalens medeldjup [m] 0,4  
 Lokalens maxdjup [m] 0,6

Antal räknade skal 406 IPS 14,6 klass god  
 Antal räknade taxa 36 TDI 82,8 klass otillfredsställd  
 Diversitet 2,9 %PT 3 klass hög-god  
 Andel deformerade skal 0,7 ACID 8,4 grupp Alkaliskt

Statusklassning	god
(näringämnen och organisk förorening)	
På gränsen till	måttlig
Statusklassning	Alkaliskt
(surhet)	
På gränsen till	0

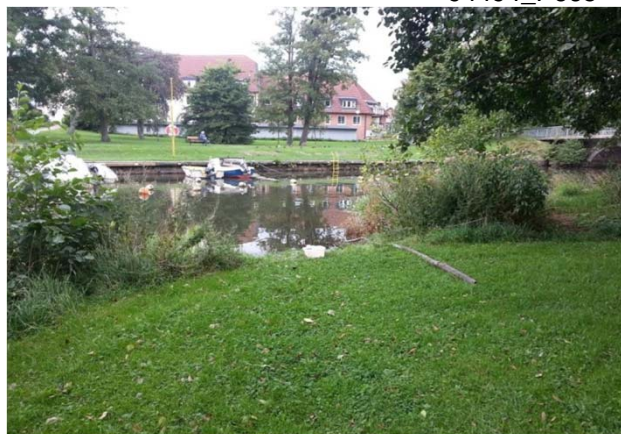
SLU ID Mynningen  
 94494\_P665

Beskuggning 0  
 Vattennivå 2  
 Vattenhastighet 1  
 Grumlighet 2  
 Vattenfärg 1  
 Vattentemperatur 15  
 Prov taget från sten  
 Om makrofyter - typ, ålder (ung/ etablerat/rutter) 0

Lokalens längd [m] 10  
 Vatten-dragsbredd (våt yta) [m] 20  
 Lokalens medeldjup [m] 0,25  
 Lokalens maxdjup [m] 0,3

Antal räknade skal 428 IPS 8,8 klass otillfredsställd  
 Antal räknade taxa 32 TDI 89,3 klass otillfredsställd  
 Diversitet 2,9 %PT 72 klass dålig  
 Andel deformerade skal% 0,0 ACID 7,1 grupp Nära neutralt

Statusklassning	otillfredsställande
(näringämnen och organisk förorening)	
På gränsen till	dålig
Statusklassning	Nära neutralt
(surhet)	
På gränsen till	Alkaliskt
