Skogsbranden i Västmanland 2014 slutrappport

**Utvärdering av effekter på vattenkvalitet och
vattenlevande organismer i och runt brandområdet**

SLU, Vatten och miljö: Rapport 2018:5

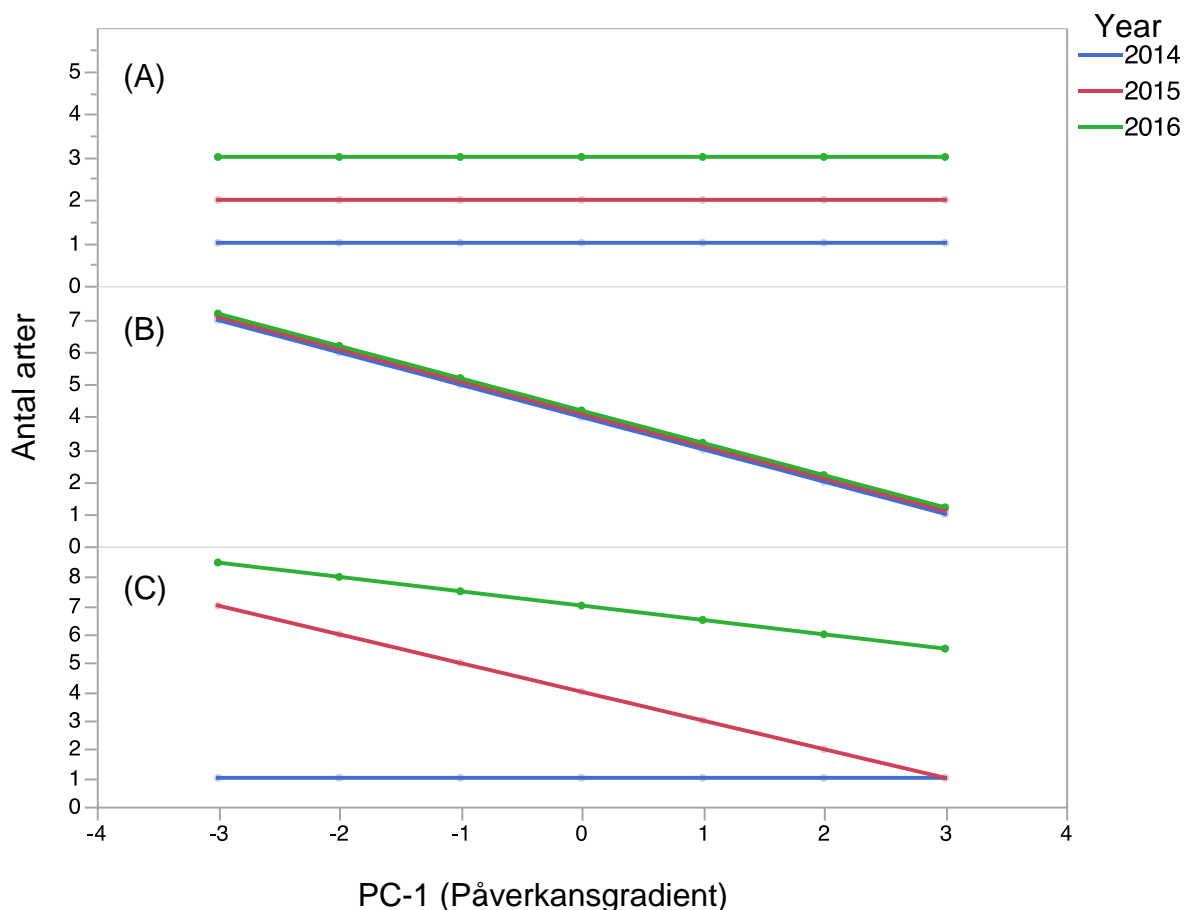
Figur 5: Hypotetiska exempel: Tre kontrasterande scenarier för effekten av (A) provtagningsår, (B) skogsbrandens påverkan och (C) interaktionen emellan provtagningsår och skogsbrandens påverkan på antalet arter av en hypotetisk organismgrupp. X-axeln visar variation i vattenkvaliteten (pH, näringsämnen, m.m) efter branden och är första axeln från en PCA (PC-1). Y-axeln visar antalet arter och de olika färgerna på linjerna indikerar de tre provtagningsåren.

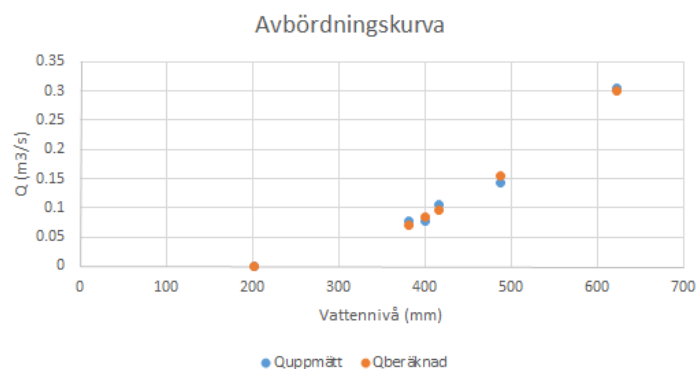
Figur 8: $Q_{\text{uppmätt}}$ är de flöden som är uppmätta i fält och $Q_{\text{beräknad}}$ är de flöden som erhöles efter att ovanstående ekvation anpassades till de uppmätta flödena i Vallsjöbäcken. (Johansson 2016)

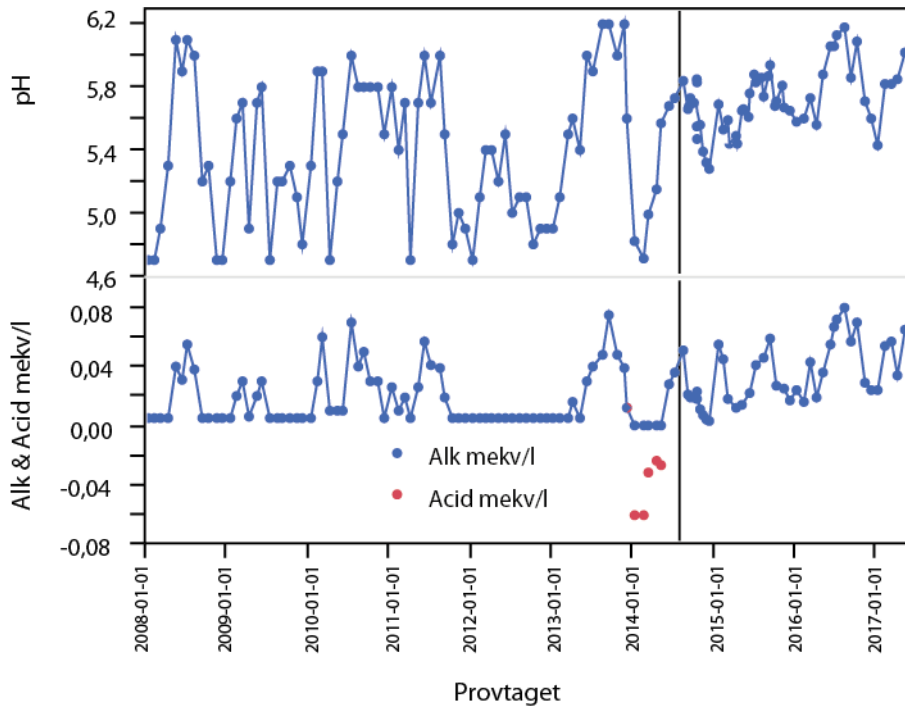
Figur 17: Lång tidserie för pH och alkalinitet i Gärsjöbäcken 2008-01-01 tom 2017-06-30. Den svarta vertikala linjen markerar tidpunkten för brandstart (31 juli 2014). Innan januari 2014 analyserades inte aciditet utan enbart alkalinitet.

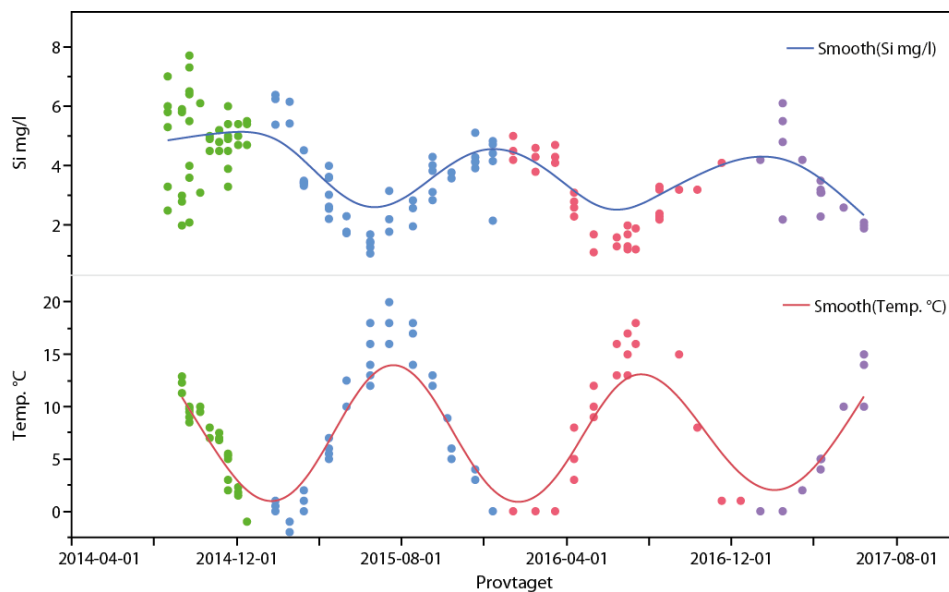
Figur 23: Tidserie kisel och vattentemperatur i Myckelmossbäcken, Gärsjöbäcken, Vallsjöbäcken, Gottricksbäcken, Märnsjöbäcken, Sågbäcken och Ladängsbäcken efter branden.

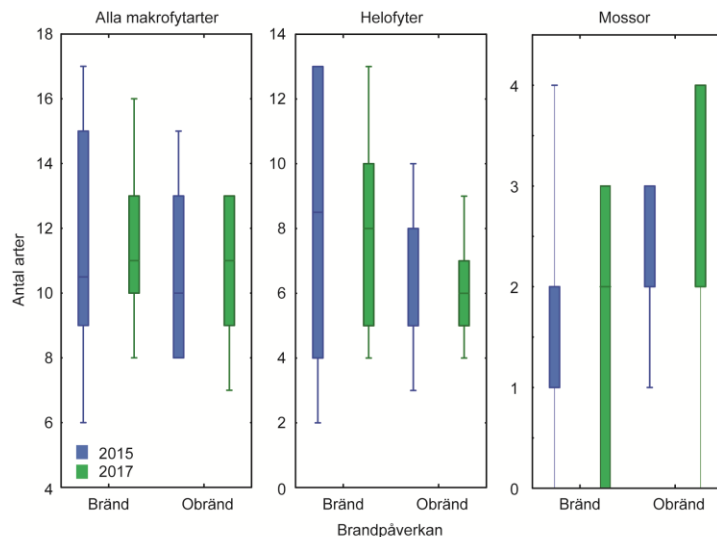
Figur 31: Antalet makrofyterarter (medianvärden, 75 och 90 percentiler) (alla arter), helofyter och mossor i och längs vattendragen i de brända och obrända områdena vid inventeringarna 2015 och 2017.

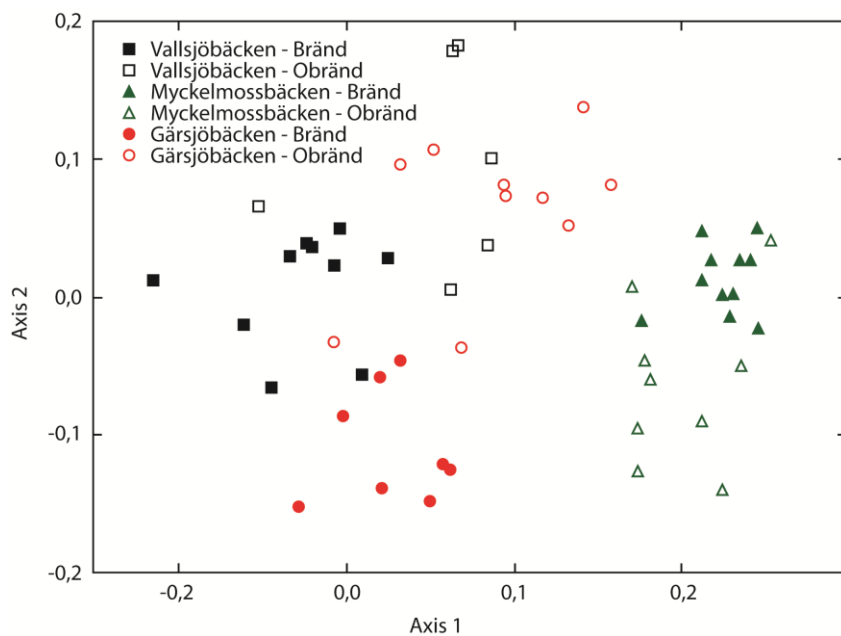
Figur 32: Non-metric multidimensional Scaling (NMDS) plot som visar likheterna respektive skillnaderna i artsammansättningen mellan vattendragen i brända och obrända områden. Varje symbol representerar en vattendragssektion. Ju närmare symbolerna ligger i förhållande till varandra desto större likheter ha sektionerna med avseende på artsammansättningen och vice versa.

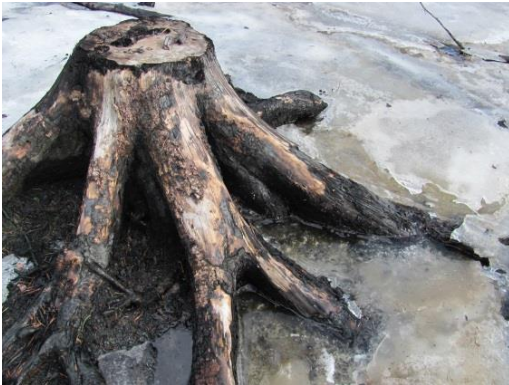
Till vänster stubbe i Gärsjöbäckens avrinningsområde under första vinterprovtagning (mars 2015) och till höger en annan stubbe två år efter branden (augusti 2016) inom Märresjöns avrinningsområde. Många olika växter med bra spridningsförmåga etablerade sig snabbt på den blottlagda jorden. Foto: S. Köhler.

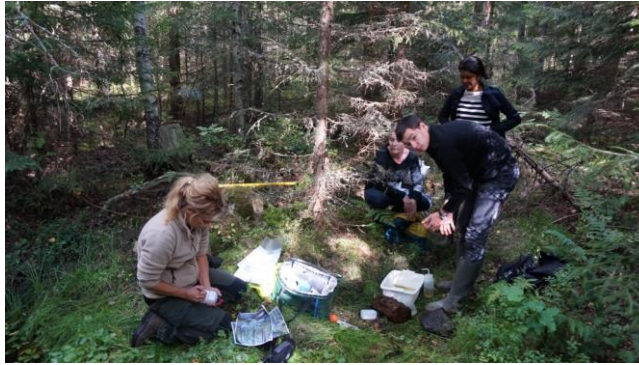
Provtagning av fastsittande diatomer i Myckelmossbäckens avrinningsområde under provtagningen augusti 2016.

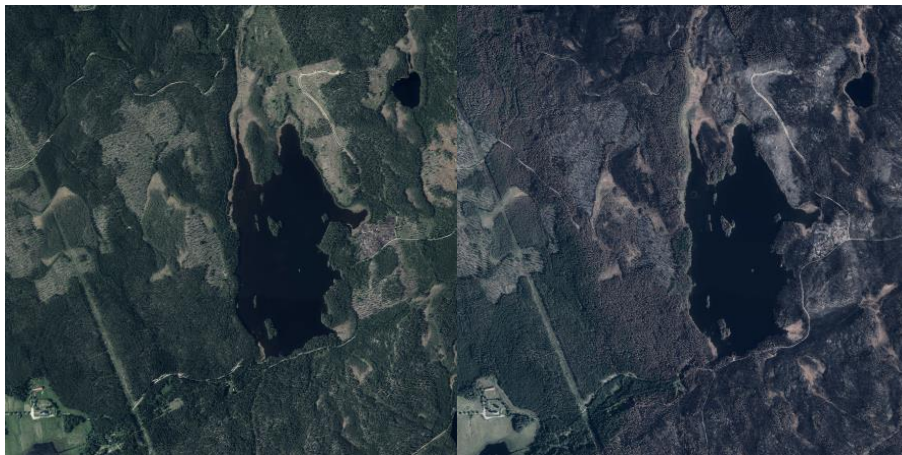
Ortofoto från lantmäteriet (3600m flyghöjd och 25cm upplösning) av områden runt Märresjön innan (vänster) och efter (till höger) branden.
