Åtgärder för vitalisering av träd

– en dokumentation och utvärdering av ståndortsförbättrande
åtgärder i Malmö stad

Rapport 2006:13
Report

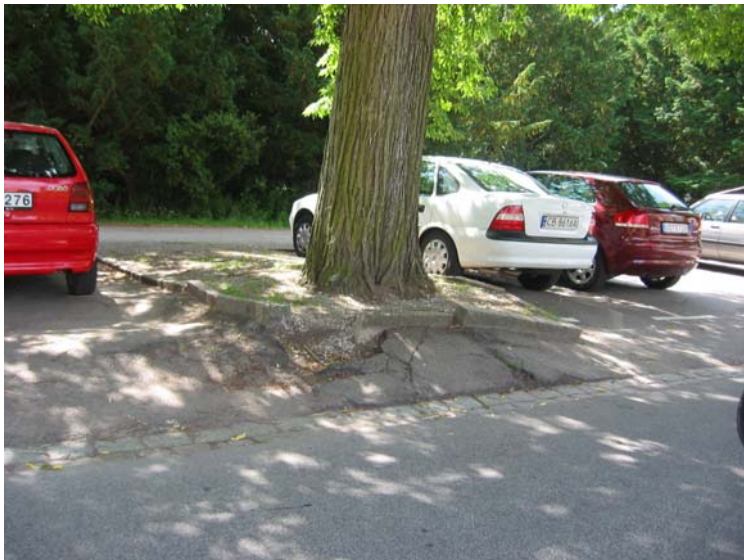
Figur 1. Bilden visar en vanligt förekommande situation med kompakt och tät yta kring trädet. Ribevägen, Malmö.

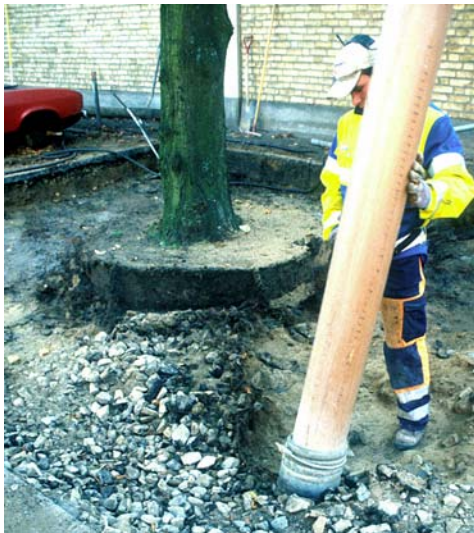
Figur 3. Vakuumsugning på Augustenborgsgatan, Malmö. (Foto Ö. Stål, 2001)

Vakuumsugning ställer en del krav på väder- och jordförhållanden. Bästa tidpunkt för arbetet är på våren eller hösten då jorden ofta uppnått fältkapacitet och temperaturen inte understiger -5°C ³². Den minst dåliga tiden för att störa rötter anses vara innan trädet får en aktiv rottillväxt, dvs vintern. Likaså bör rotbeskäring undvikas innan lövsprickning (Costello & Jones, 2003), vilket ofta blir nödvändigt trots den skonsamma schaktmetoden. Om jorden skulle vara för torr måste den vattnas upp för att mjukna och är den för fuktig riskerar sugslangen att sätta igen och då måste arbetet utföras med kontinuerlig vattentillförsel³³.

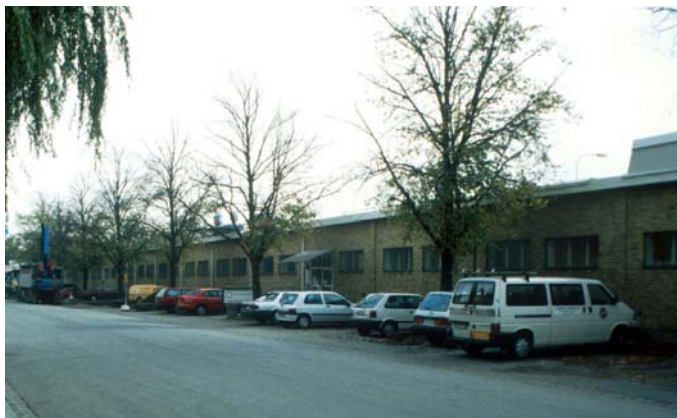
Figur 4. Bild från Augustenborgs-gatan som visar trädens dåliga vitalitet innan åtgärd. (Foto Ö. Stål. 1997).

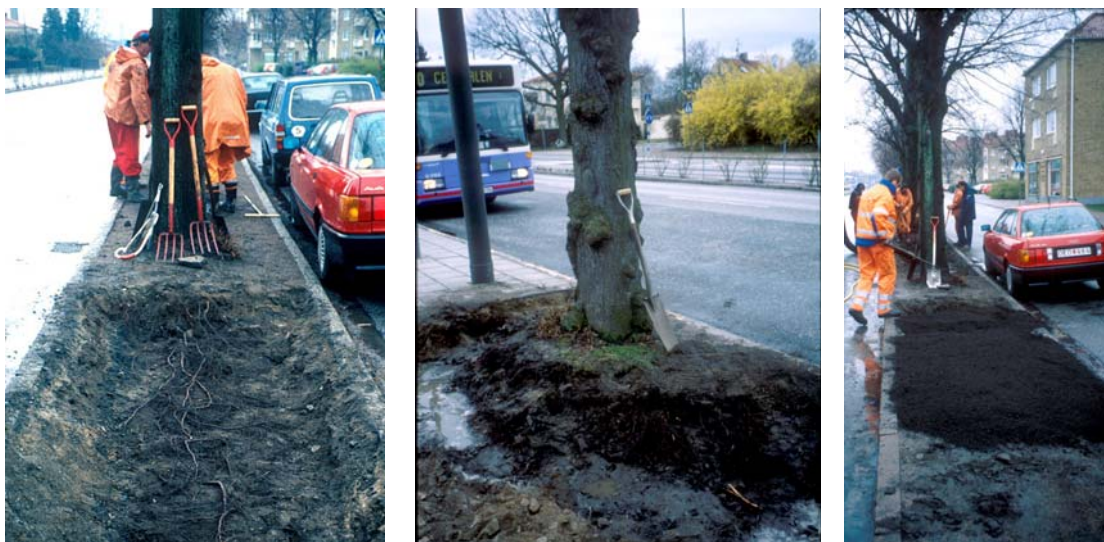
Figur 9. Arbetets genomförande: Vacuumschakt t v, vattning mitten, ny jord t h. (Foto Ö. Stål 1997)

Med hjälp av en lastbilsburen gripskopa grävdes det översta stenmjölslagret (15 cm) bort. Resterande jordlager runt lindarna vakuumsögs (Figur 9, till vänster) sedan bort till ett djup av 60 cm, förutom ca 1 m runt trädens stammar som man lät vara. Själva sugningsarbetet assisterades av personal som lösgjorde jorden med hjälp av spade och grep. Om och när man råkade skada någon rot justerade man dessa skador med såg eller sekator. Det visade sig att det inte fanns några vitala finrötter i de översta 50 cm. Djupare ner i jordprofilen påträffades dock delar av rötterna och dessa rötter vattnades omgående (Figur 9 mitten) och kontinuerligt för att undvika torkskador. Innan den nya jorden lades ut vattnades rötterna rikligt för att urlaka eventuellt kvarvarande salter. När jordlagret hade sugits bort till föreslaget djup, luckrades den kompakta terrassen med hjälp av bensindriven mejselhammare.

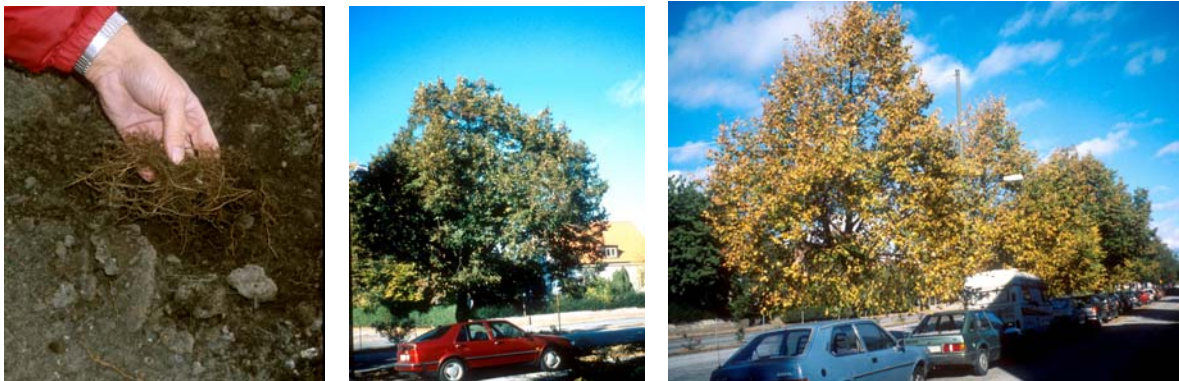
Figur 14. Till vänster ses nybildade finrötter i det översta jordlagret. I mitten ses ett behandlat träd och till höger några referensträd. Bilder från september 1997 (Foto Ö. Stål)

”Redan efter sex månader kunde man se positiva resultat på de behandlade träden (Figur 14). Jämför man de behandlade träden med de obehandlade så såg man en klar skillnad i färgsättning och skottbildning. När det gällde mätningarna av tillväxten på grenarna efter behandlingen kunde man även här se en skillnad på behandlade och obehandlade träd. Först mätte man 1996 års tillväxt därefter 1997 års tillväxt på samma grenskott. Resultaten av skottmätningarna visar att de behandlade träden har ökat sin skotttillväxt med i genomsnitt 1,73 cm/skott i förhållande till referensträden. Observationen av rottillväxten visade en klar skillnad mellan behandlade och obehandlade träd. Vid grävningar i parcellen där ny jord lagts ut mellan träden fann man en stor mängd finrötter i det översta jordlagret (Figur13) och där fann man även spår av att det finns ett levande makro,- och mikronäringsliv. Till skillnad mot jorden mellan referensträden där man endast fann en steril jord utan några rötter i det översta jordlagret.

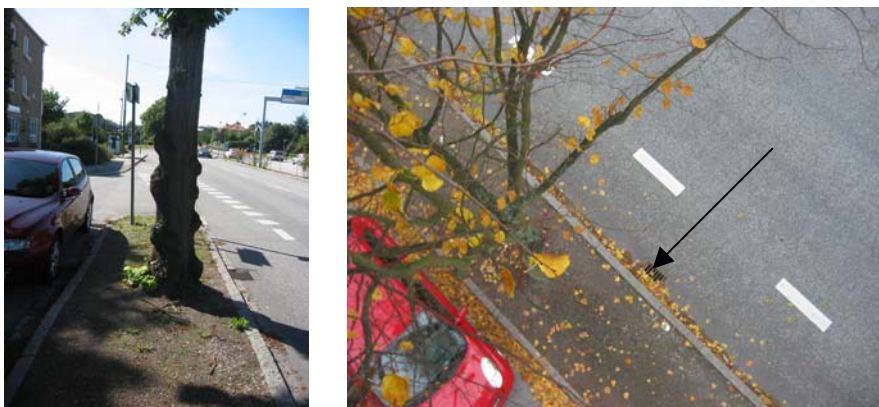
Figur 15. Till höger den smala listen och till vänster brunn för dagvattenledning dit trädens rötter sökt sig.

Finns möjligheter till gasutbyte och infiltration? Ja, om än i mindre omfattning. Den yta som avsatts för att tillföra luft, vatten och näring är liten i förhållande till de träd som finns. Den smala listen som rotutrymme, har gjort att rötterna hos träden sökt sig till dagvattenledningen för att där få tillgång till mer luft och vatten.

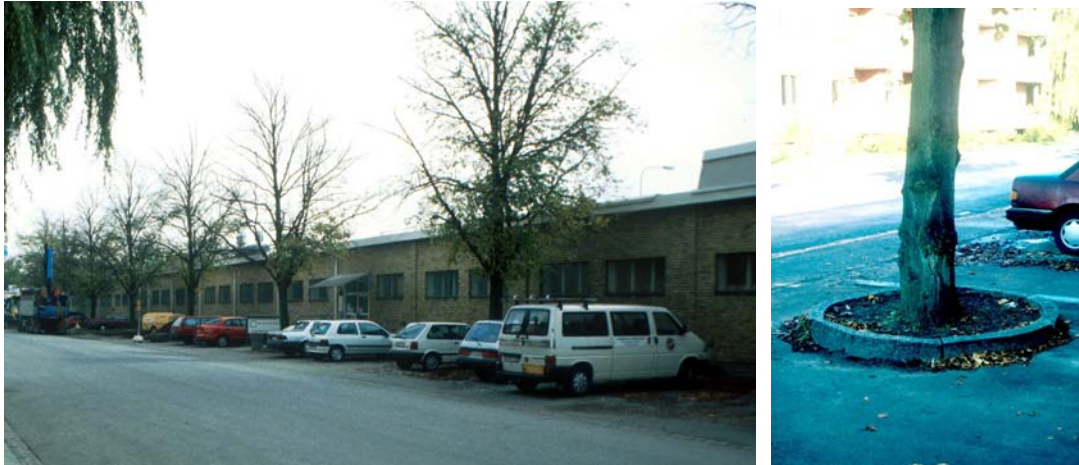
Figur 18. Träden innan behandling (Foto: Ö. Stål 2001).

Om ingen åtgärd hade vidtagits bedömdes lindarna (Figur 18) i den hårdgjorda ytan vara döda inom en 10-års period. Det fanns två alternativ att ta ställning till om man även i framtiden ville ha levande träd på denna yta. Det ena alternativet var att fälla de befintliga träden, schakta ur för en större växtbädd och plantera nya träd. Det andra var att försöka ståndortsförbättra för de befintliga lindarna i form av substratbyte och att skapa en dagvatteninfiltration i beläggningen. Eftersom de befintliga träden var av sådan storlek och ansågs viktiga för gatubilden valde man att försöka förbättra levnadsförhållandena för träden istället för att plantera nytt⁵³. (Stål, 2002)

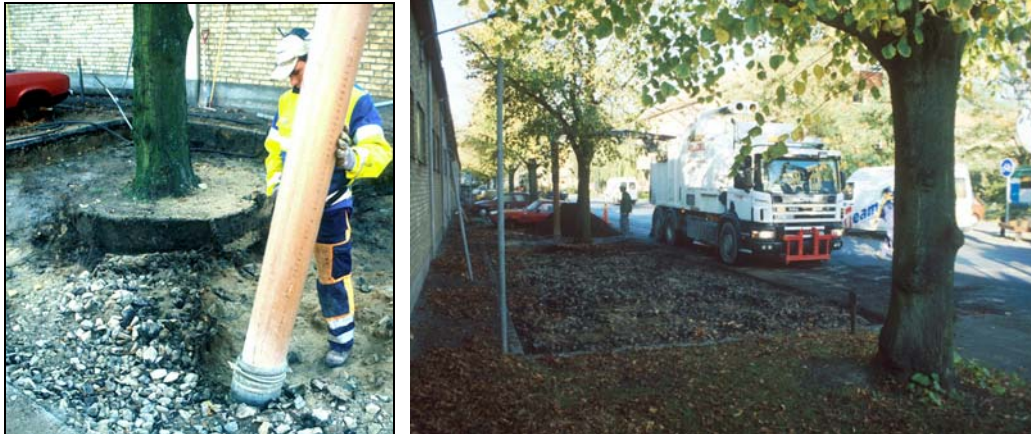
Figur 19. Vacuumsug och urschaktad yta. (Foto: Ö. Stål, 2001).

Eftersom asfalten hindrat vatteninfiltrationen och gasutbytet togs denna beläggning bort mellan träden. Detta gjordes på konventionellt vis med traktorgrävare som bröt upp asfalten. Bär-lagret under asfalten var så pass grov (samkross) att man lät denna ligga kvar orörd. Förhoppningen var att lagret skulle vara så pass genomsläppligt att infiltrationen skulle fungera bra. För att skapa en genomsläpplig yta på den tidigare asfaltytan lades ett lager med 8-16 mm

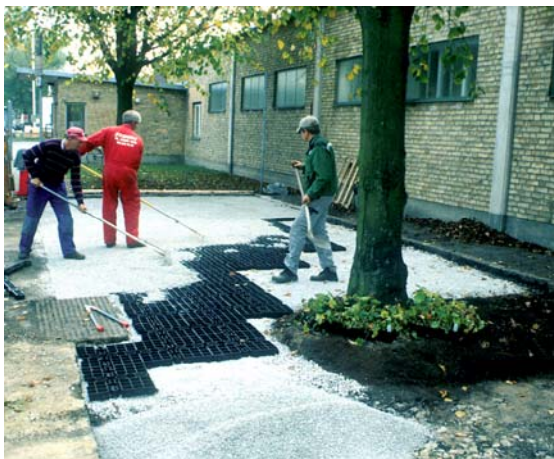
Figur 20. Fyllning av Pelle-plattor. I bakgrunden syns trädet som står kvar under ursprungliga förhållanden. (Foto: Ö. Stål, 2001)

sten ut. Denna avjämnades och belades med "Pelle-Plattor" som fylldes med 4-8 mm singel (Figur 20).

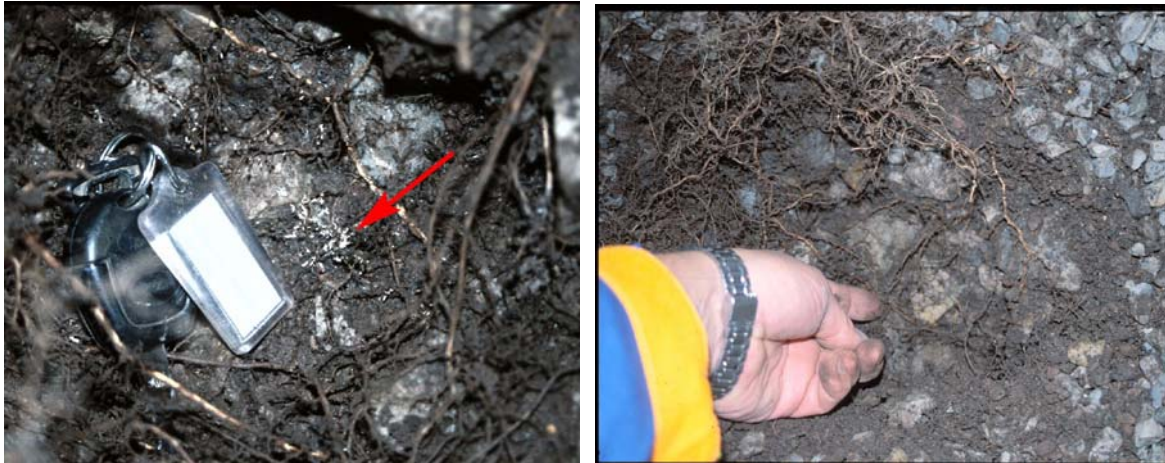
Figur 23. Till vänster, Mykorrhiza och till höger ses rotutbredningen i skelettjorden (Foto Ö. Stål 2002).

Vid en inspektion efter två växtsäsonger konstaterades att den tidigare helt rotfria jordprofilen nu var full av aktiva rötter. Till och med i "Pelle-plattorna" fann man finrötter och även mykorrhizaförekomst⁵⁷ (Figur 23). Således lyckades man skapa en gynnsam rotmiljö under en parkeringsyta. Det permeabla skiktet medger infiltration och gasutbyte, och skelettjorden bär upp fordonen utan att skapa kompakta jordförhållanden. Rotutrymmet är väl tilltaget men det är inte klarlagt hur mycket organiskt material som tillförs substratet och på så vis kan underhålla rötterna. Detta är dock enkelt avhjälpt (se *Hållbarhet och upprätthållande*). Träden har haft en sådan tillväxt att man tvingats klippa in och höja kronorna för att inte skugga fastigheterna intill och för att grenar inte ska slå i bilarna.

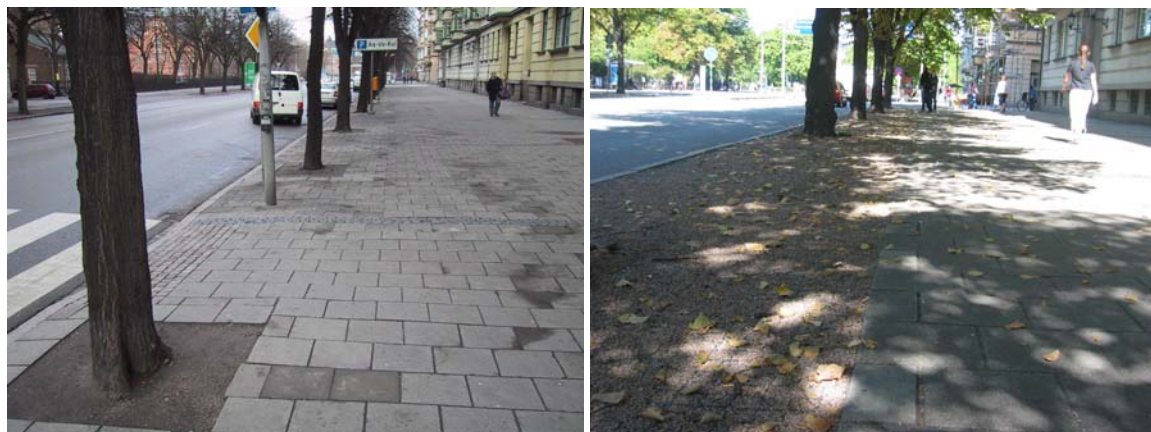
Figur 29. Markytan före (till vänster) och efter behandling. (Foto Ö. Stål 2003 och 2004).

För att öka infiltrationsförmågan i markytan för såväl vatten som luft, var man tvungen att lyfta bort alla betongplattor och all kompakterad stenmjöl och byta ut detta mot en permeabel, belastningsbar beläggning (Figur 29) som skulle tåla snöröjning och annan lättare trafik. Detta gick att uppnå genom att öppna upp en remsa med 2,5 meters bredd mellan träden, som står med ett c/c på 8,5 m. I denna remsa byggdes en lastbärande konstruktion med skelettjord till ett djup av ca 40 cm. All schakt inom 3 m. från träden, eller där rötter större än 3 cm i diameter påträffades vakuumsögs. Resterande ytor schaktades på konventionellt sätt med traktorgrävare. Den kompakta terrassen luckrades med tryckluftslans.

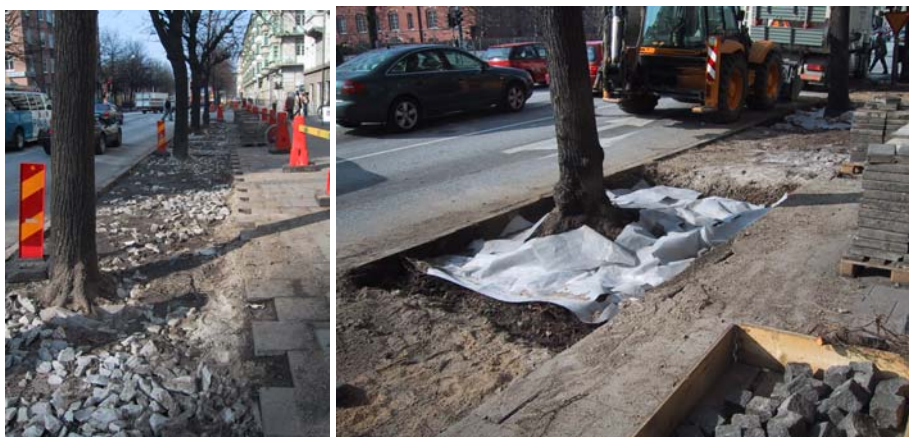
Figur 30. Skelettjord (till vänster) och skydd av rötter närmast träden. (Foto A. Mattsson, 2003).

Skelettjorden (Figur 30) bestod av att bärande stenmaterial av 100-150 mm storlek. Denna lades ut i lagertjocklek på 200 mm, med komprimering av varje lager. Växtjorden hade ett lerinnehåll på max 8 vikt% och en humushalt på max 5 vikt% (ej höghumifierad kompost eller torv). Jorden lades ut heltäckande på varje lager av krossmaterialet och spolades/vibrerades ned mellan stenarna. I jorden hade man blandat i långtidsverkande Multicote 8 med en gödselgiva av 2 kg/m³ jordvolym (10 kg/träd). Ovanpå skelettjorden lades sedan 30-50 mm makadam 8/16 mm som komprimerades och avjämnades med ca 10-20 mm makadam 4/8 mm. Ovanpå denna bädd monterades ”Pelle-plattor” som fylldes med 4/8 mm makadam. Totalt behandlades 22 träd⁶¹.

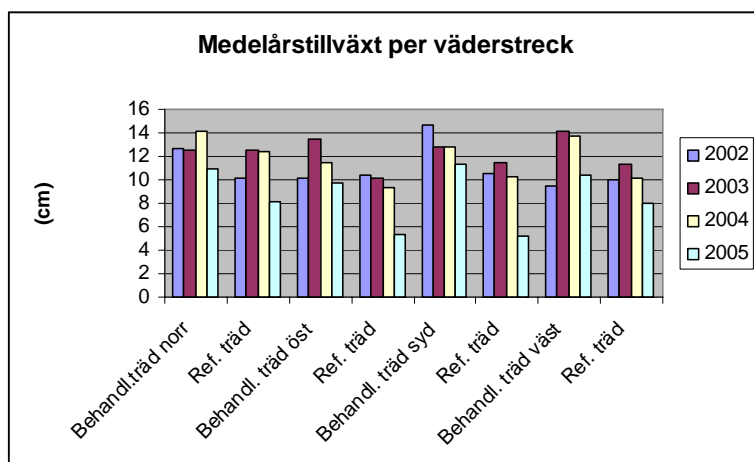
Figur 33. Medeltillväxten per år och väderstreck på Fersens väg.

I alla väderstreck och i alla grenpartier har de behandlade träden större tillväxt efter behandling. Figur 33 visar att de obehandlade har också en ojämna tillväxt vilket gör att de ger ett mindre frodigt intryck.

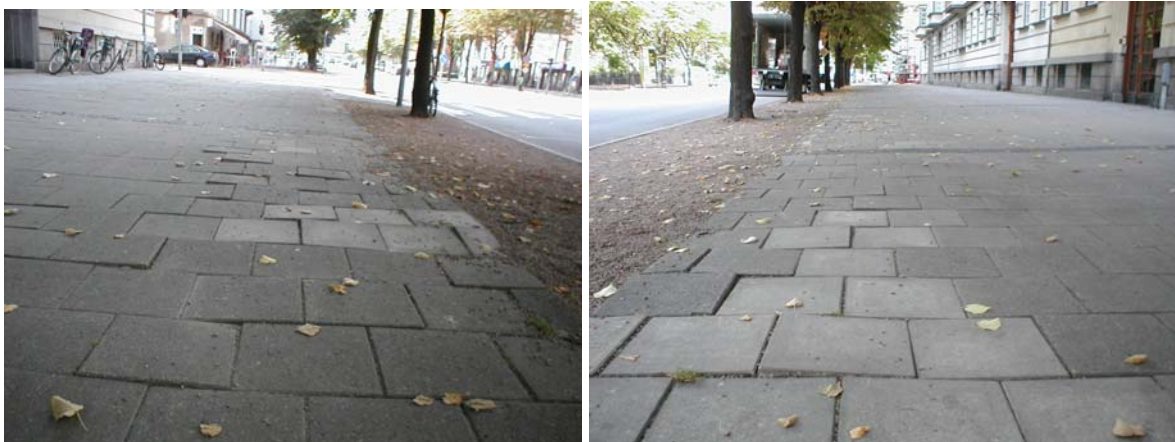
Figur 36. Rotskador på intilliggande plattytan året efter rotvitaliseringen. (Foto tagna 2005).

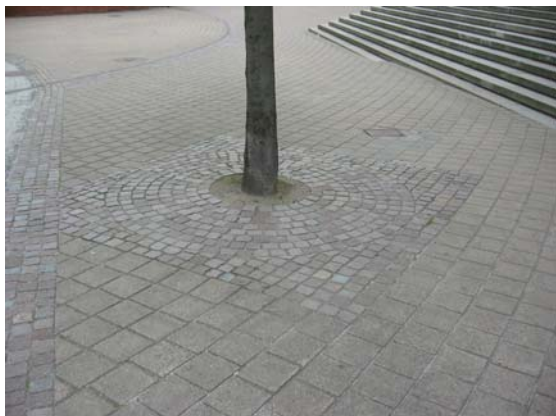
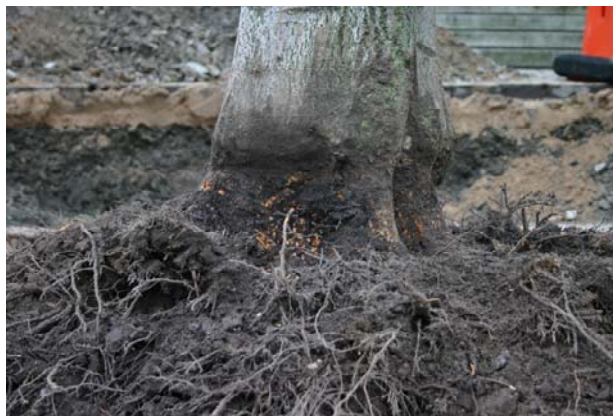
Figur 39. Den vänstra bilden visar ytan före åtgärd och den högra bilden visar när rothalsen exponeras i samband med åtgärderna. (Foto M. Thelander, 2004 och A. Mattsson 2004)

smågatsten (Figur 39 och 40). Denna yta vakuumsögs till 0,4 m djup för att kunna åstadkomma en ny växtbädd på 12 m³ ⁶⁶. Det visade sig att man hade kunnat schakta på traditionellt vis ända fram till ca 2 m från träden eftersom det inte fanns en enda rot utanför 2 meters radie från trädens stammar. Inom denna omkrets handschaktades och borstades rotsystemet fram för att undvika skador i största möjliga mån. De rötter som ändå skadades, renklipptes med sekator.

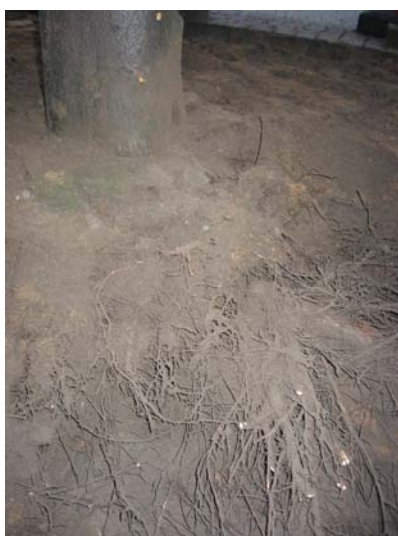
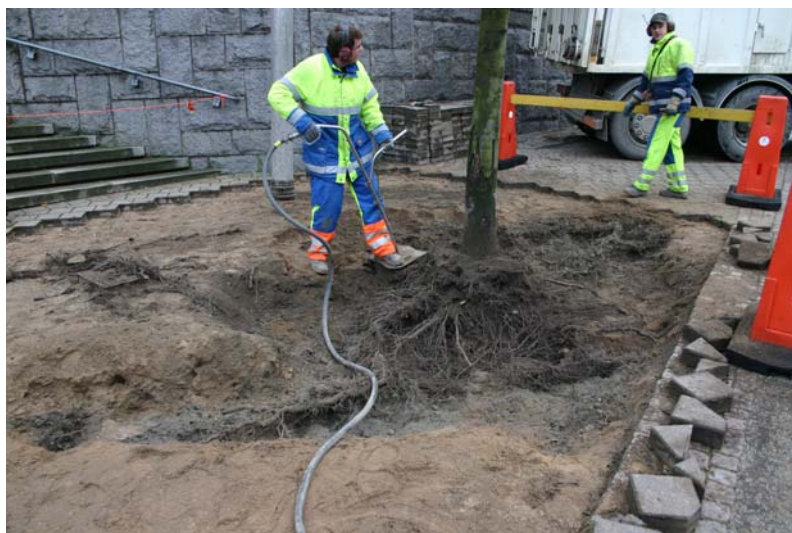
Figur 40. Rotsystem på en av silverlindarna vid schaktningstillfället. (Foto M. Thelander 2004). På den högra bilden syns den lilla rotmassan och de ogästvänliga markförhållandena som rådde på platsen före åtgärden. (Foto A. Mattsson, 2004)

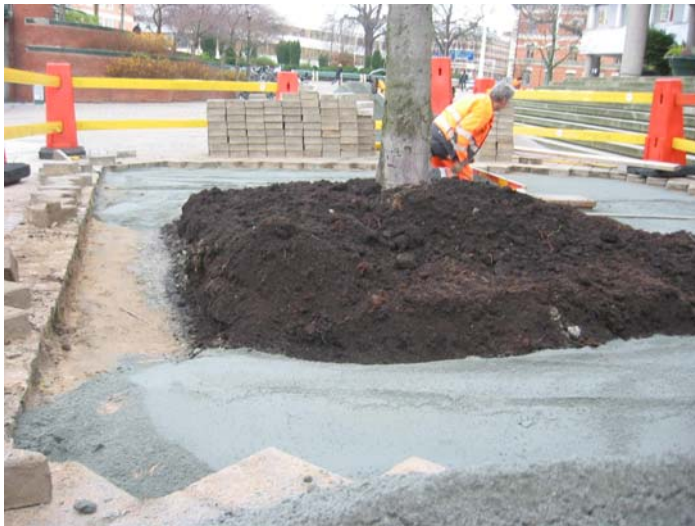
Figur 41. Utläggning ny växtjord i den förstörade bädden och avjämningsmaterial till plattytan. (Foto taget 2004).

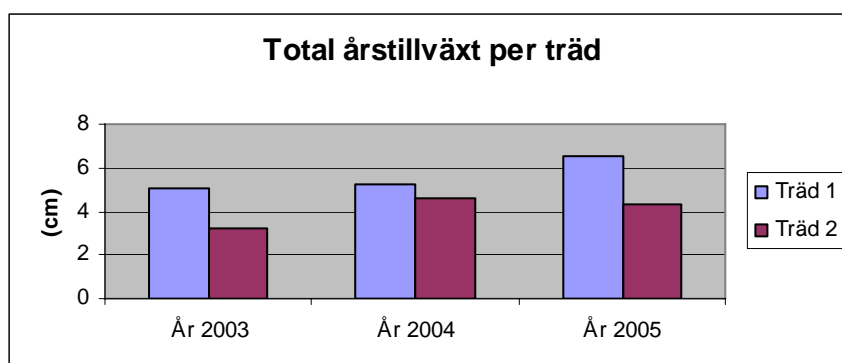
Figur 44. Den totala årstillväxten i varje träd på August Palms Plats.

Åtgärden genomfördes 2004 och träd 1 visar, enligt Figur 44, en något större tillväxt än träd nr 2 men för att kunna dra någon slutsats eller för att kunna se någon tendens behövs fler årliga mätdata.
