Utveckling av metoder för vegetationsbekämpning i järnvägsmiljö

-redovisning av genomförda och pågående aktiviteter 2019–2020

Uppdragsrapport 2020

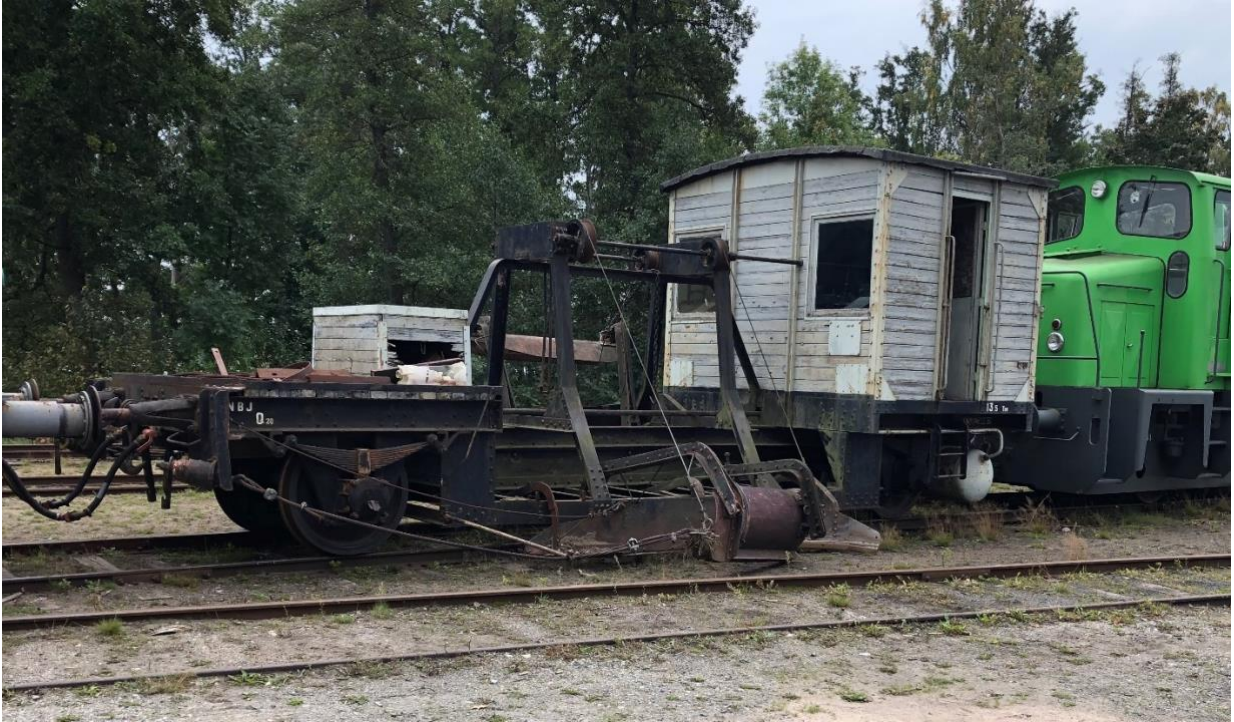
Figur 4. Ballastplog typ Q20 hos NBVJ i Nora, sommaren 2020.

Plogen består av en vagn med arbetshytt vari regleras plogarnas placering i höjd- och sidled. Regleringen sker med tryckluft från dragloket. Sth i transport 40 km/h och vid arbete omkring 15 km/h. Personalbehov består av två personer som reglerar var sin sida samt lokförare och övrig personal i loket.

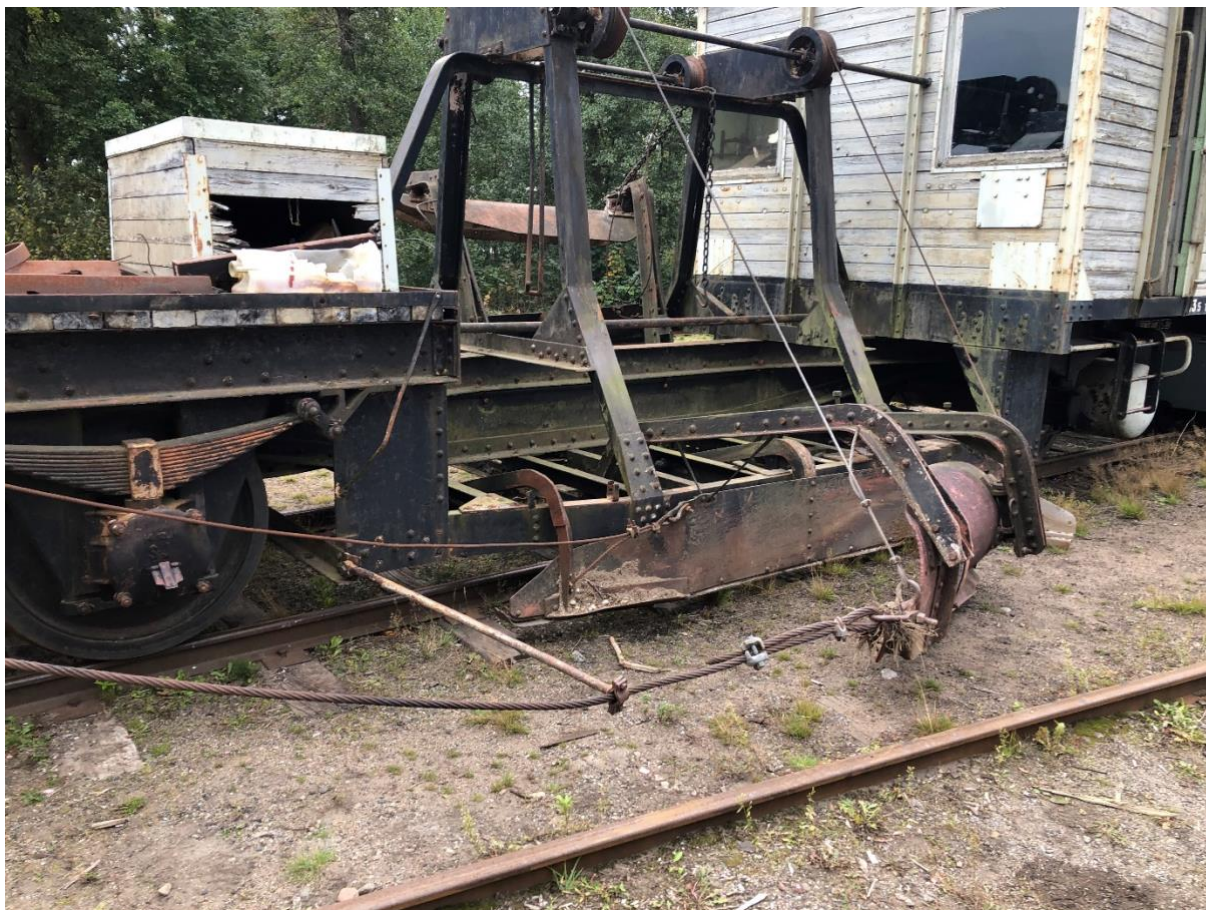
Figur 5. Närbild av Q20-vagn. Vagnen dras av lokomotiv och plogarna på vardera sidan av vagnen kan höjas och sänkas m h a tryckluft från loket.

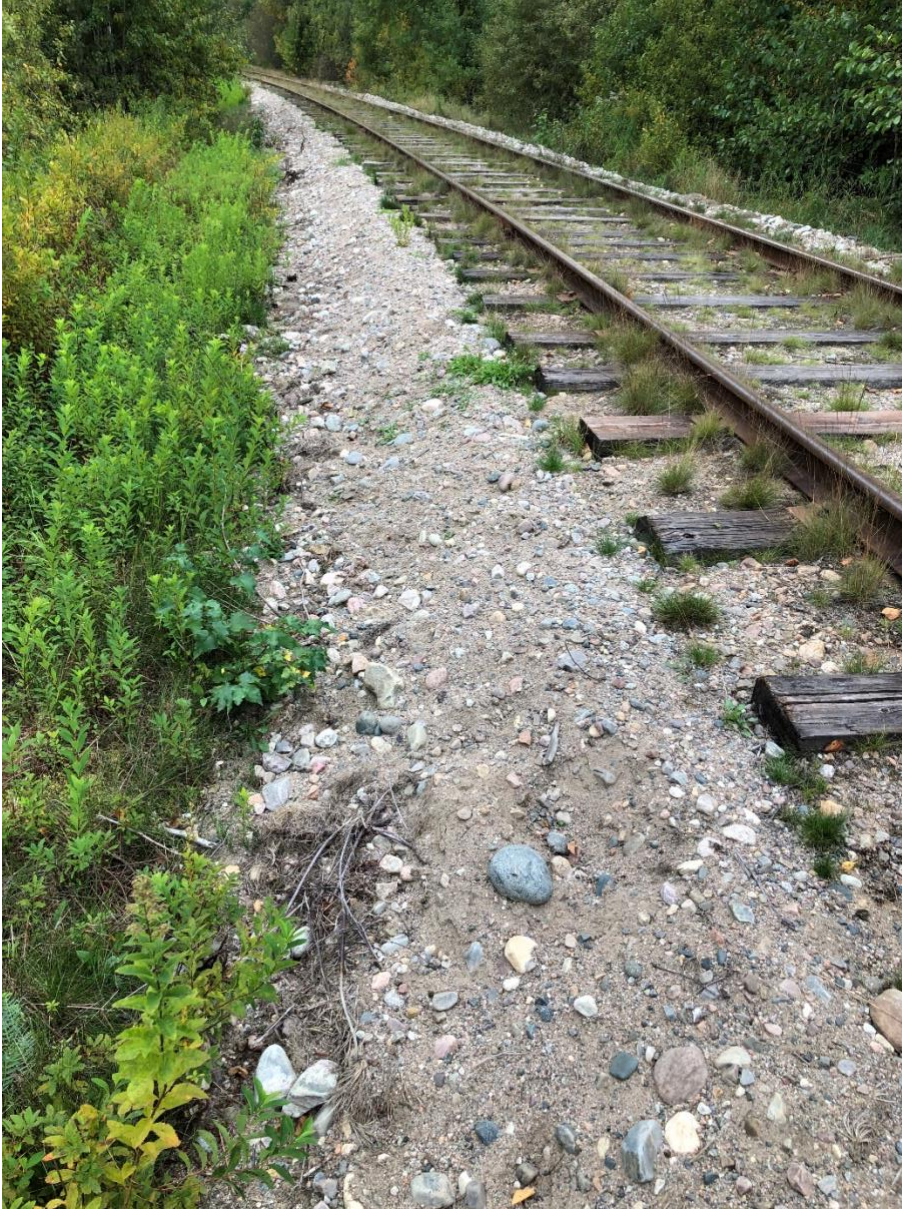
Figur 6. Ballastplogningens resultat efter två körningar i vardera riktningen i NBVJ:s spår från Nora mot Ervalla sommaren 2020.

Skarp körning under september 2020 gav för handen att tekniken, trots kraftigt slitage var väl ägnad åt rensning av bankettens sidor. Vid kraftig vegetation kan plogningen dock behöva upprepas flera gånger. NBVJ uppskattar att en årlig plogning håller tillbaka ogräset.

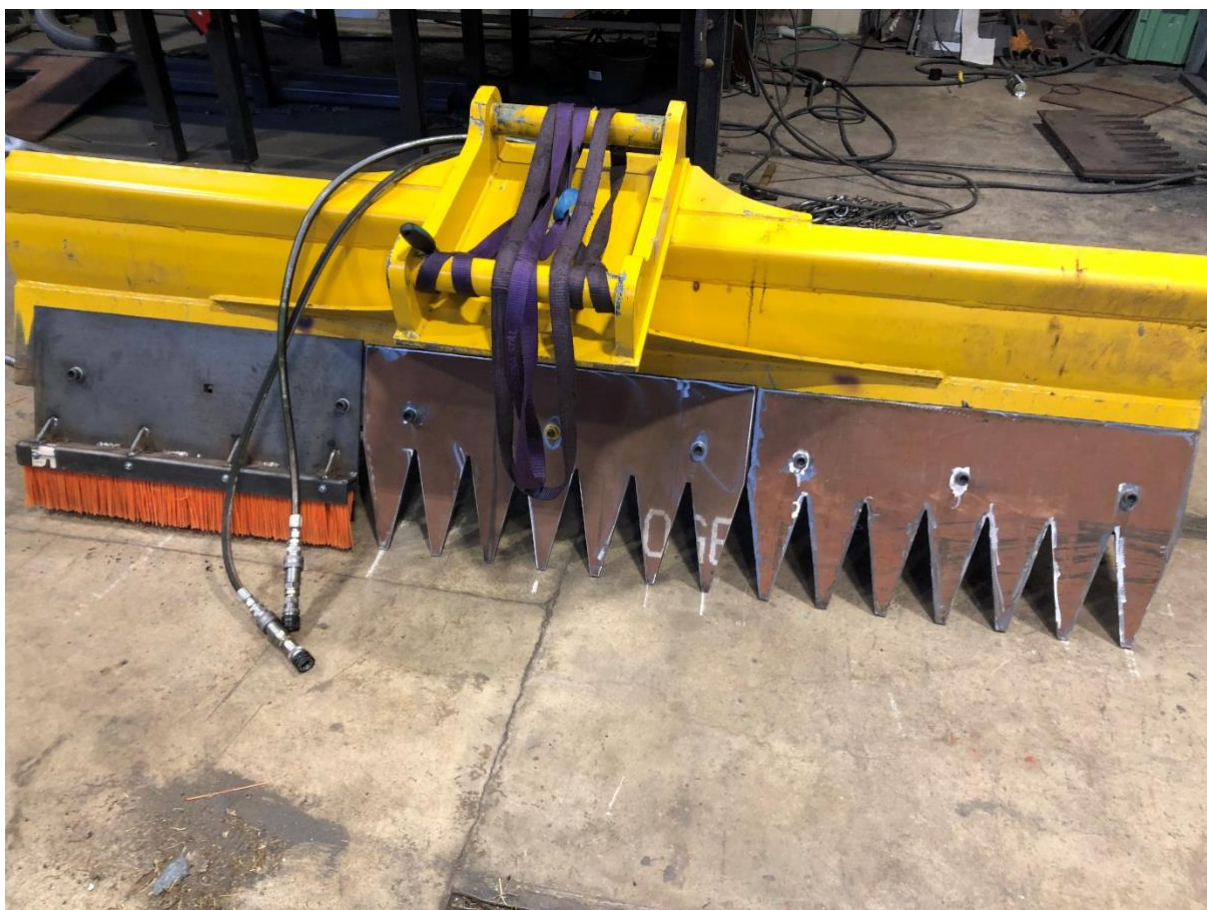
Figur 7. Den rivande/krattande sidan möjliggör borttagning av kraftig vegetation. Rivsidan består av tre enheter som kan bytas ut och ges grövre eller finare tandning eller en grov borste för att kunna rensa sliperskanten från grus mm.

Krattan/skrapan är utrustad med en rivande/skapande sida (Figur 7) och en harvande/utjämnande sida (Figur 8). Växter som fastnar i rivsidan kan tas bort med en hydraulisk rensningsplåt.

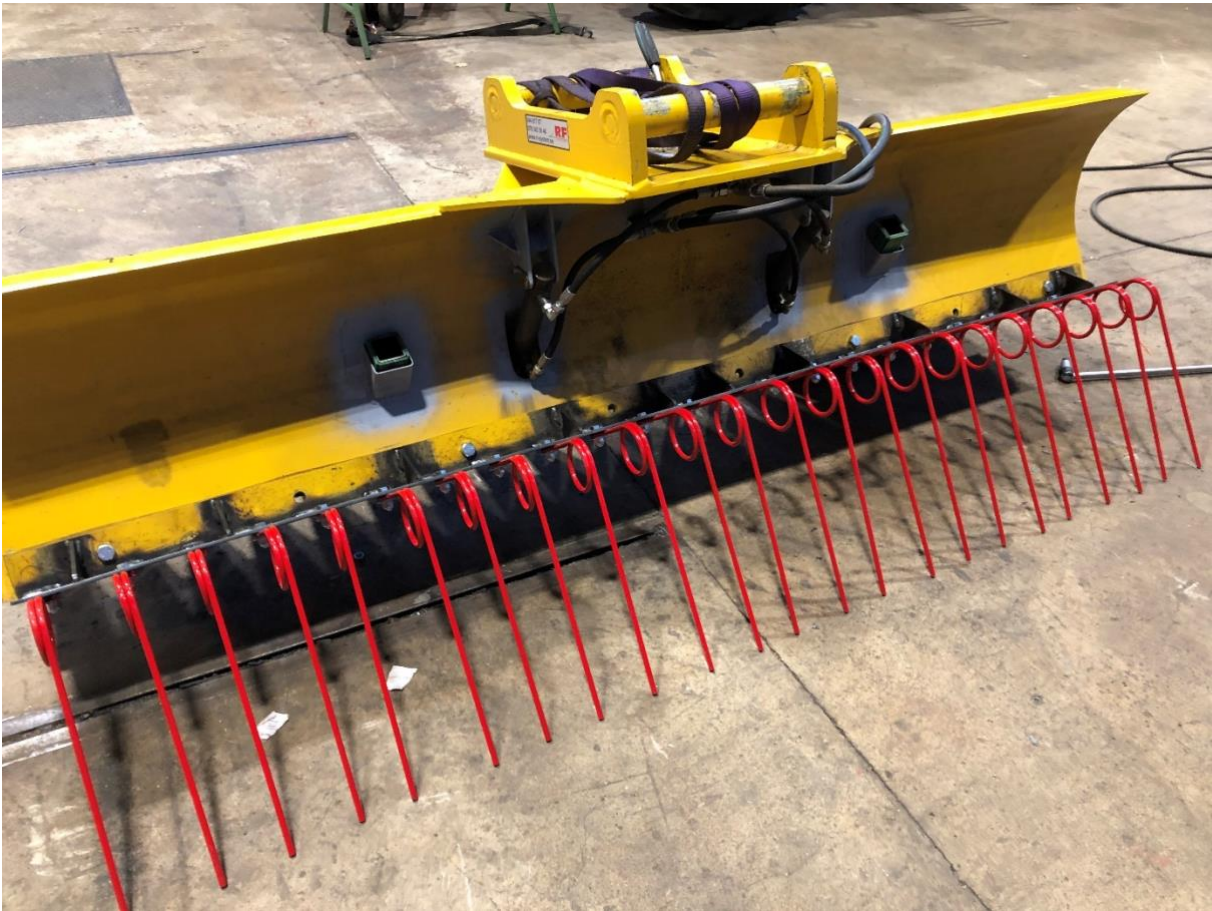
Figur 8. Rivbladet är försett med fjädrande harvpinnar vilka möjliggör att man kan jämna till ytan efter krattnig

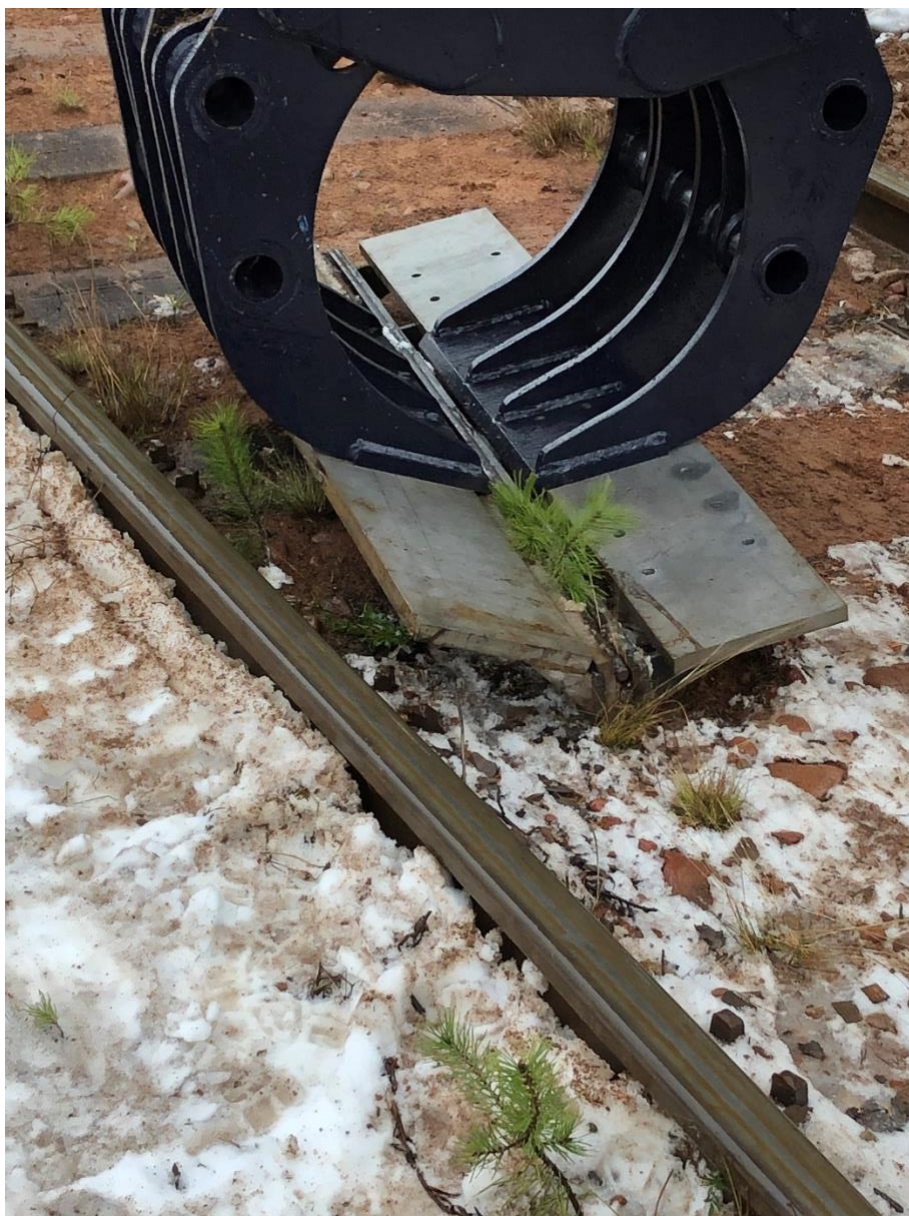
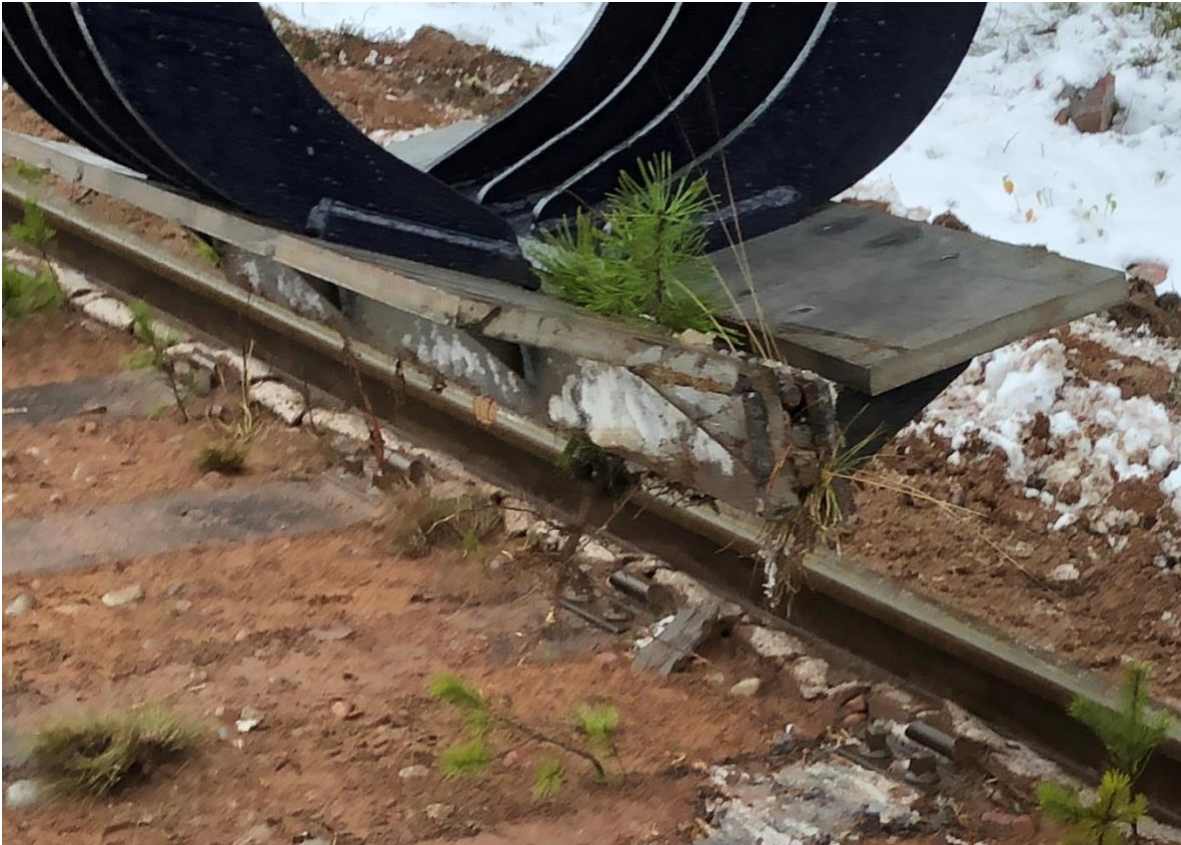
Figur 9. Upprykningsgrip under arbete.

Figur 10. Uppryckningsgrip under arbete. Även små plantor kan ryckas upp.

Uppryckningsgripen är baserad på en timmergrip/sorteringsgrip som försetts med motliggande metallskivor varpå armeringsjärn fastsatts för att få fäste i växtligheten (Figur 9 och 10).

Efter praktisk provning kan vi konstatera att gripen fungerar tillfredsställande, men behöver ytterligare utveckling. Anliggningsytorna har svårt att få ett bra grepp om växterna speciellt vid savning. Därför skulle troligen en gummerad yta på en metallsida vara en förbättring för fasthållningen av plantorna, möjligen med en S-formad gummiyta. Även designen i sig behöver utvecklas med urskärningar i metallsidorna och kortare sidor för att bättre komma åt plantor nära rälen.

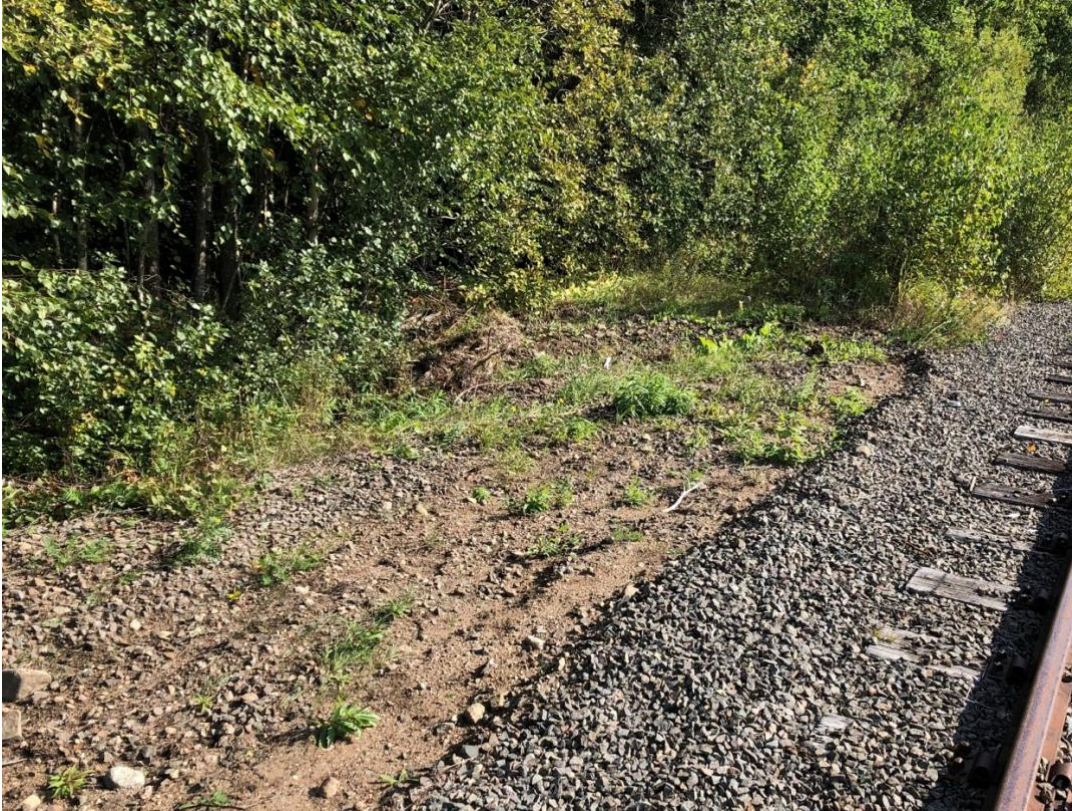
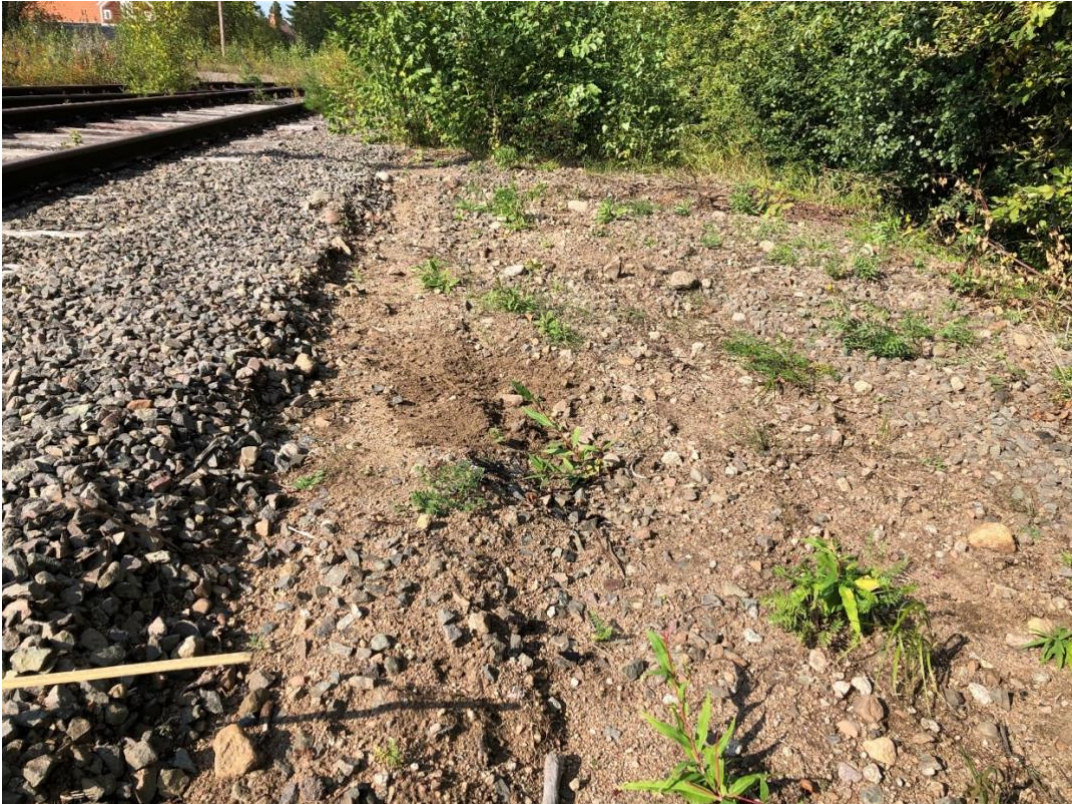
Figur 11. Effekt av krattning. Ytan till vänster är krattad och ytan till höger obehandlad. Bilden är tagen sex veckor efter behandling.

Figur 12. Närbild av krattad yta sex veckor efter behandling (Vansbro).

Effekten av krattning är god. Vid prov i lövträdssly i Vansbro sommaren 2020 visade sig krattningen vara enkel att använda och ge långtidsverkan. Avverkningshastigheten bedöms också vara god och med en van maskinförare bör man kunna röja ett hundratal löpmeter per timme.

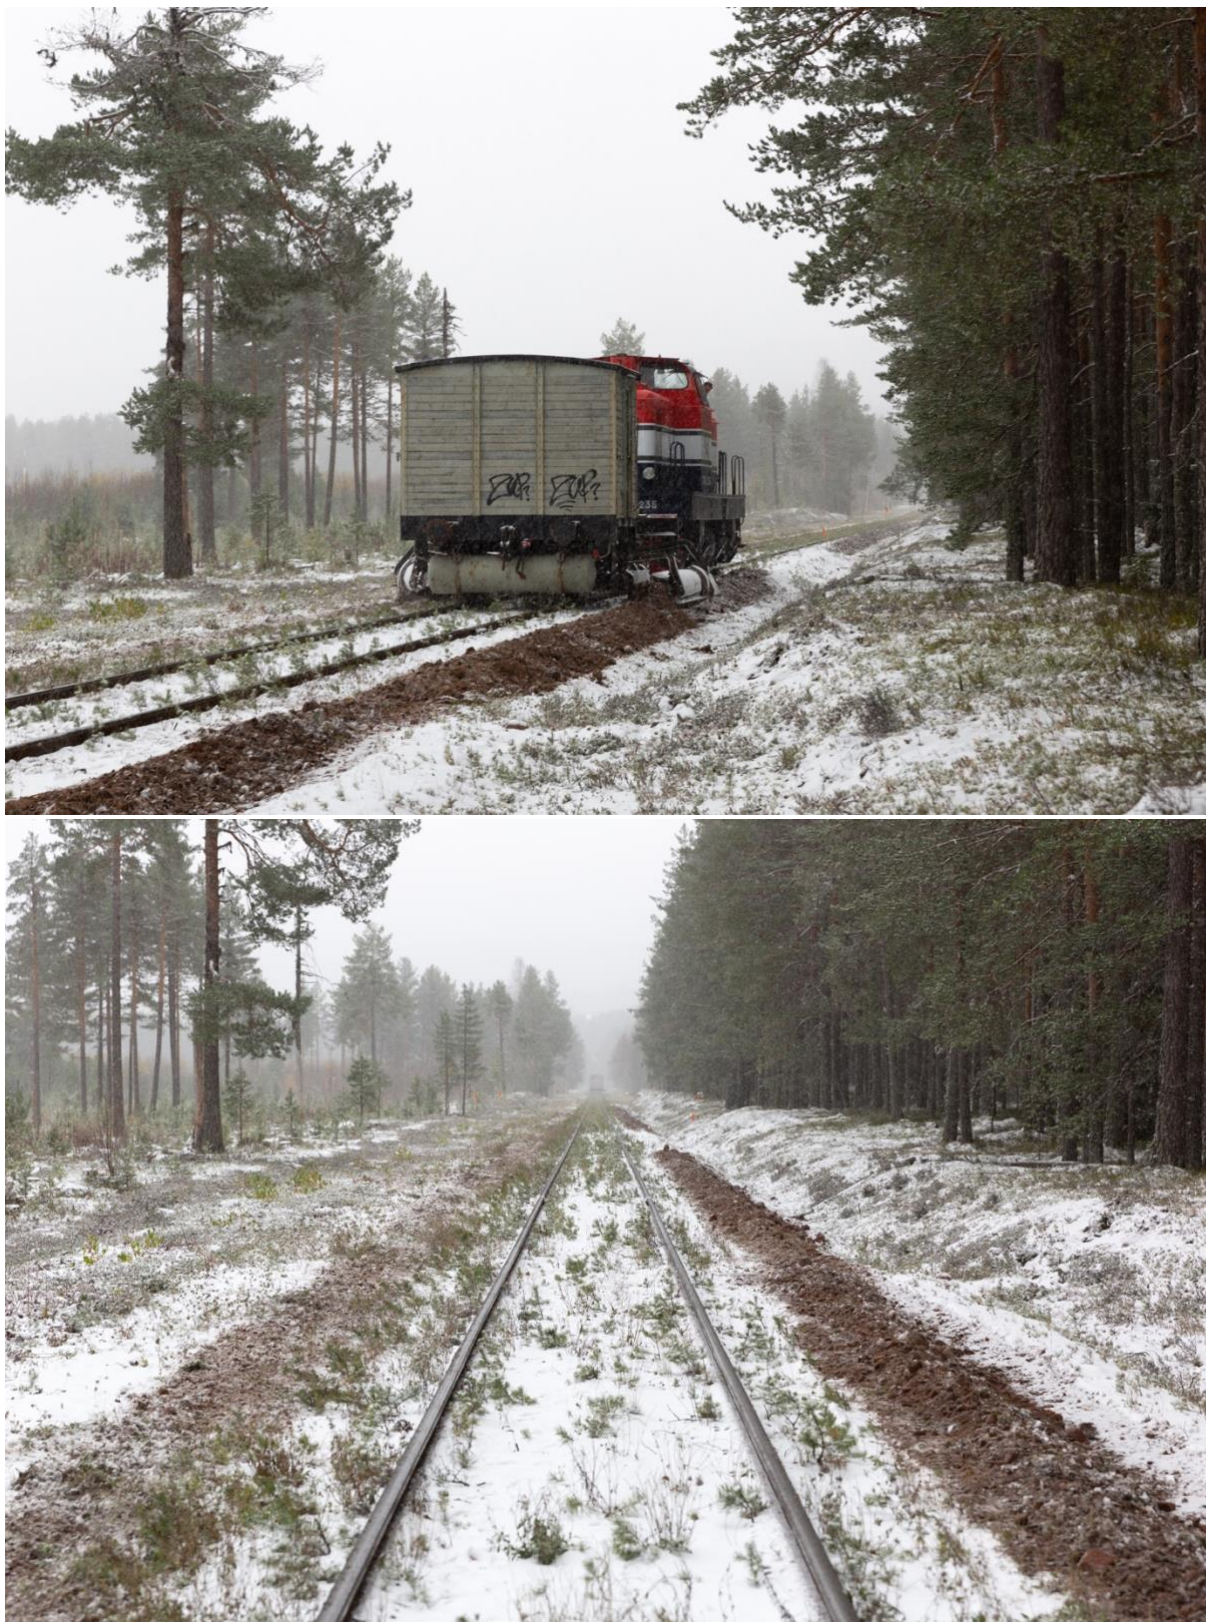
Figur 20. Ojämn effekt av ballastplogen i Oxberg, en effekt av slitna plogar.

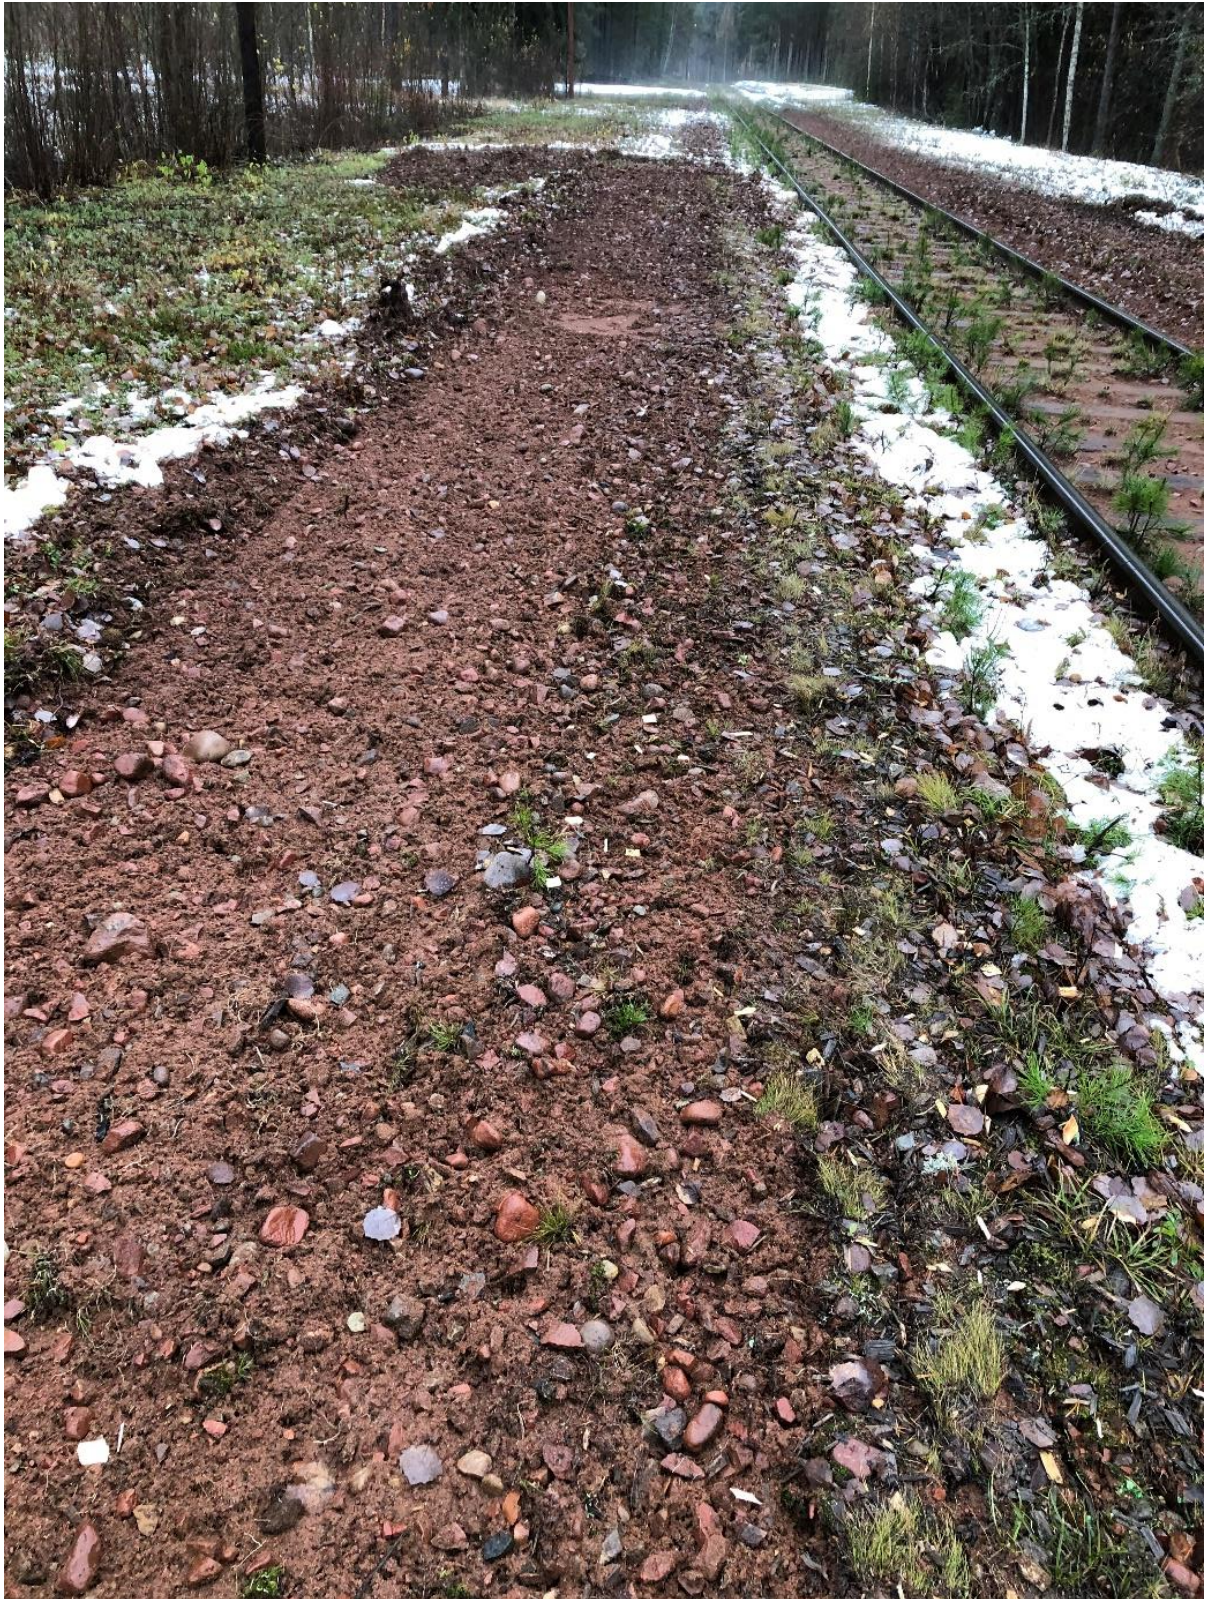
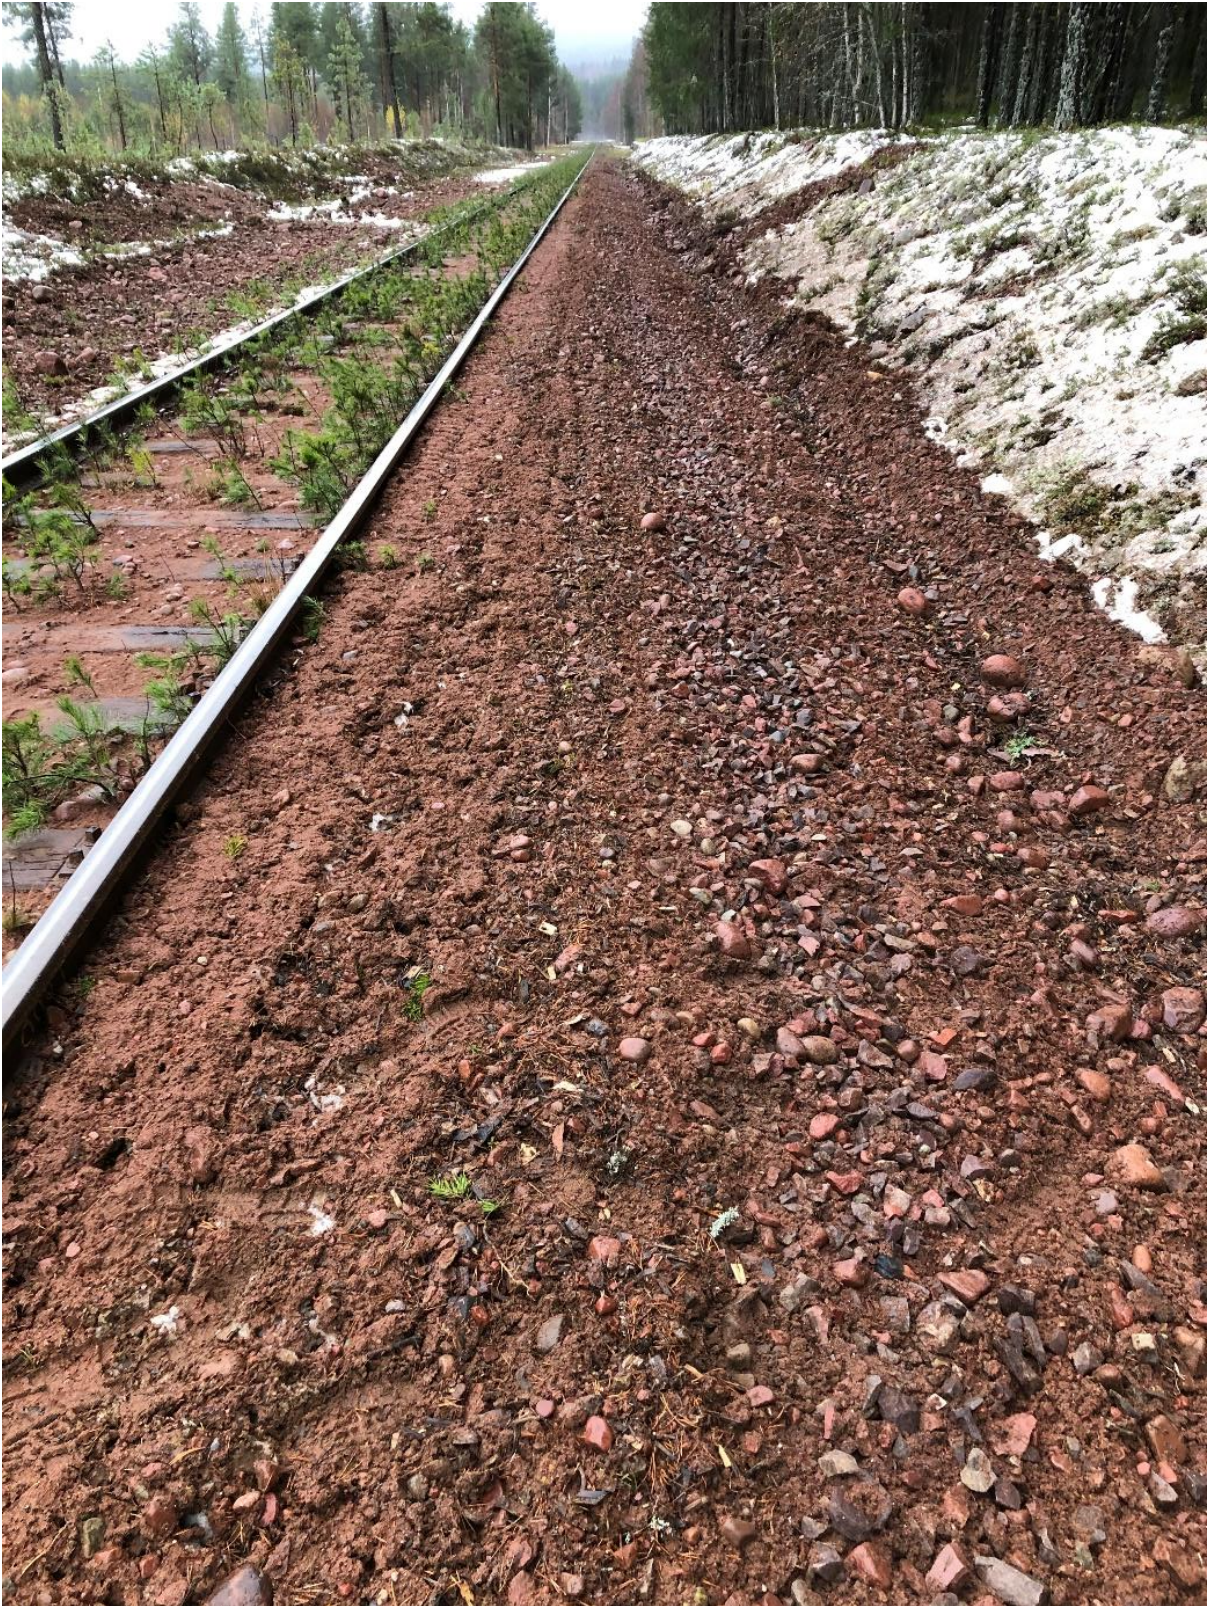
Figur 23. Försöksyta 16 i Oxberg efter behandling, dvs ballastplogad och därefter skrapad/krattad.

Figur 24. Försöksyta 27 efter behandling med plogning och krattning.

Ballastplogning av zonen närmast sliperskant (zon 1) med påföljande krattning/skrapning av zon 2 gav generellt ett mycket bra resultat (Figur 23 och 24). Den utrustning vi använde var sliten i plogskäret varför plogningen behövde upprepas för att få en ordentlig bearbetning. Vi noterade att effekten blev bäst när det fanns ett dike, men att vi även får god effekt på slät mark. Man bör komplettera plogen med någonform av kratta eller avjämnande plogskär för att jämna ut ballasten efter plogning.

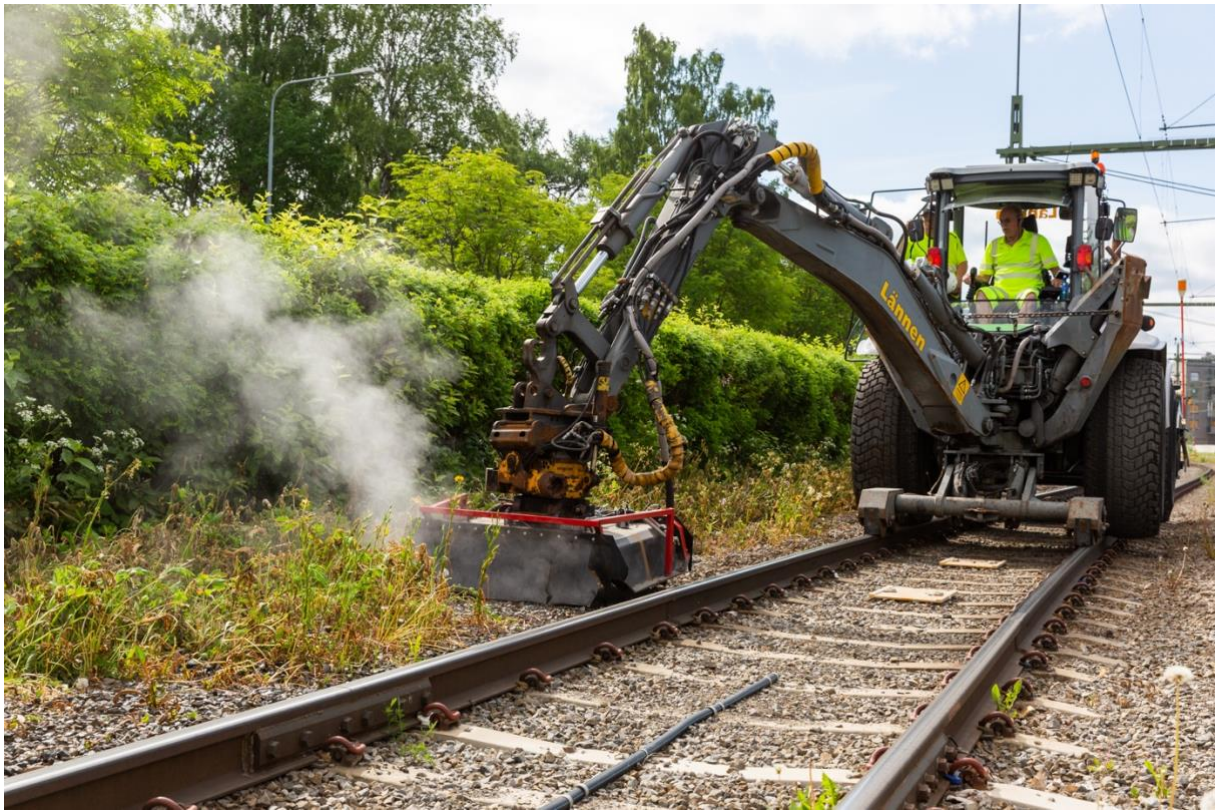
Figur 29. Ramviks Entreprenads utrustning för hetvattenbekämpning. Vattnet finns i en tank på baksidan av traktorgrävaren och hettas upp med hjälp av ett dieselaggregat. Det upphettade vattnet pumpas genom en isolerad slang ut till en rad sprutmunstycken som sitter monterade under en huv på traktorgrävarens arm. Ungefär 1 m breda stråk bekämpas åt gången.

driftplats. Ramvik har byggt en utrustning på en spårgående traktorgrävare (Figur 29).

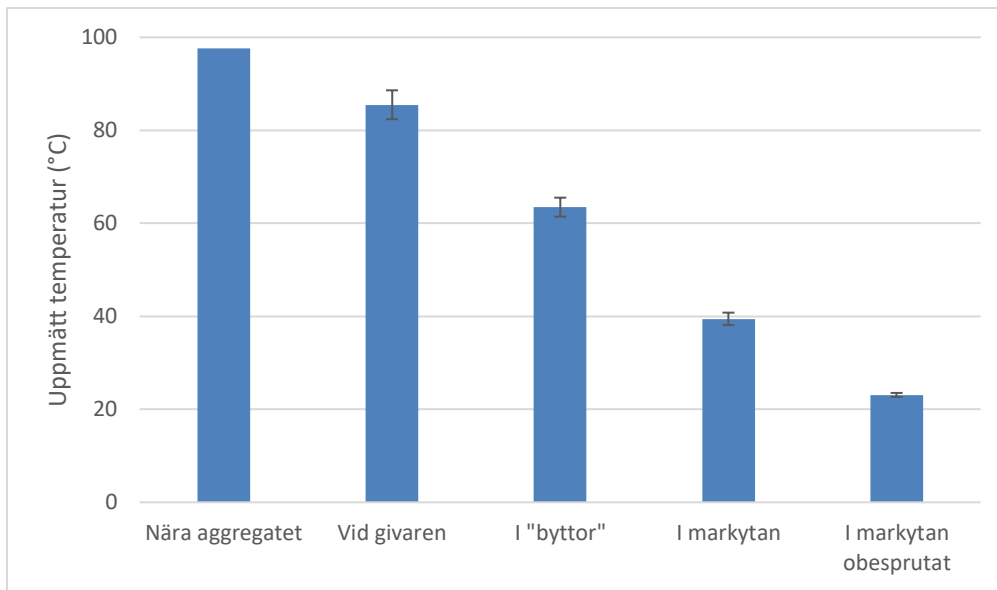
Figur 30. Genomsnittsvärden för uppmätta temperaturer på olika ställen \pm standardavvikelse samtidigt som temperaturen i traktorgrävarens hytt visade 100 °C.

Vattentemperaturen visade sig vara oväntat låg; vattnet som sprutades ut höll bara en temperatur kring 86 °C (Figur 30) vilket är avsevärt lägre än den förväntade temperaturen (nära 100 °C). Detta bidrog till att energidoserna också blev relativt låga, mellan 200–600 kJ/m² för de olika behandlingarna (Figur 31). Detta ligger lågt i jämförelse med de energidoser som i typfallet har rapporterats fungera väl för hetvattensbekämpning (Magnusson 2020).

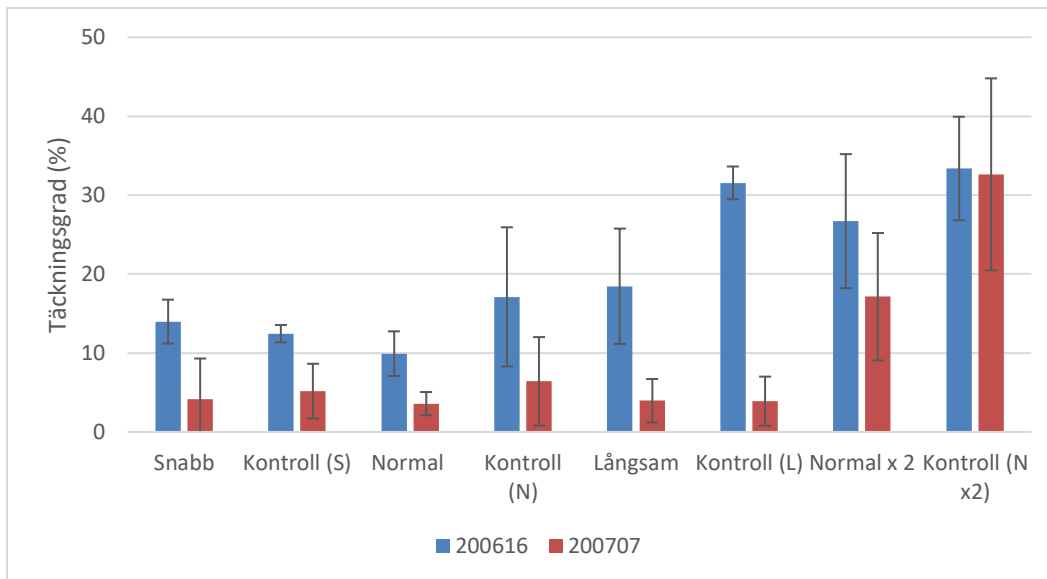
Figur 33. Täckningsgrader avlästa i försök 2. Resultaten visas i den ordning de låg i spåret.

I försök 2 visade det sig vid den första avläsningen i juli att någon hade kört med en traktorgrävare fram och tillbaka över försökssträckan och lämnat ett hjulspår mellan rälerna precis där mätningar av täckningsgraden genomfördes. Detta medförde att täckningsgraden minskade i samtliga påverkade behandlingar (inklusive kontrollytorna) i motsvarande grad (fig 33). Enbart försöksledet med en dubbel behandling (Normal x 2) var opåverkad från körningen och visade en minskad täckningsgrad jämfört med kontrollen. Då det i stort sett inte fanns några skillnader mellan kontroll och behandling i juli genomfördes ingen kompletterande avläsning i augusti för försökssträcka 2.

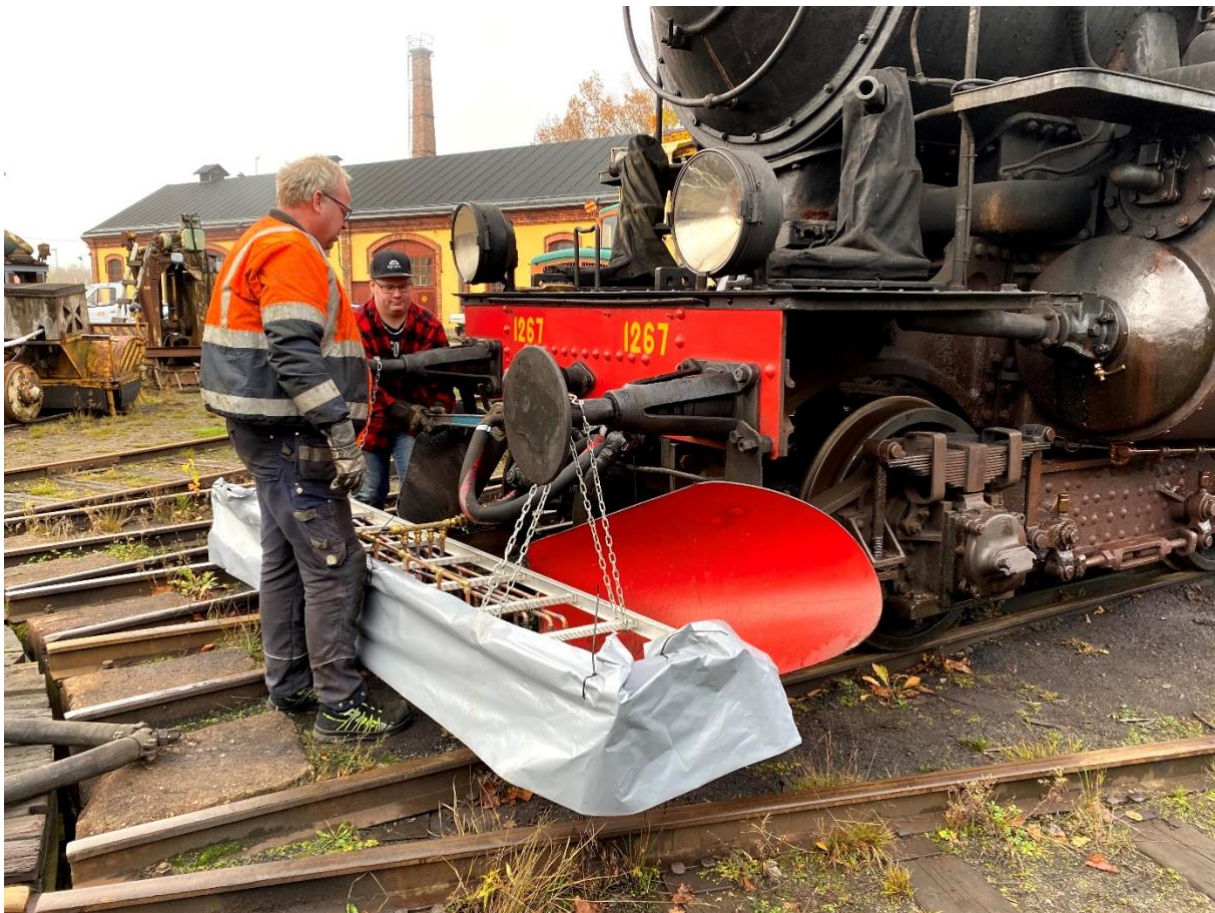
Figur 37. Prototyp för ångning i spår.

Under 2020 har vi byggt en testramp för provning av ånga mot ogräs (Figur 37). Denna har provats skarpt på museijärnvägen Nora-Bergslagens järnväg (NBVJ) under november 2020 och kommer att vidareutvecklas under våren 2021. Vi har även gjort inledande försök med högtryckshetvatten (vattentemperaturer över 70 grader C) mot barrväxter (gran). Även dessa försök kommer att utvecklas under 2021 och provas i järnvägsmiljö. Vi samarbetar här med NBVJ som utan kostnad ställer spår till förfogande för inledande provningar.

De inledande provningarna med ånga visar på behovet att kapsla utrustning på sådant sätt att ångan hålls kvar mellan rälererna för att därmed få en längre uppehållstid mot ogräsen. Våtånga (omkring 100 grader C) har använts i de första provningar, men troligen ger överhettad ånga (omkring 300 grader C) en bättre effekt. Möjligheten att använda sådan kommer att undersökas under februari 2021.

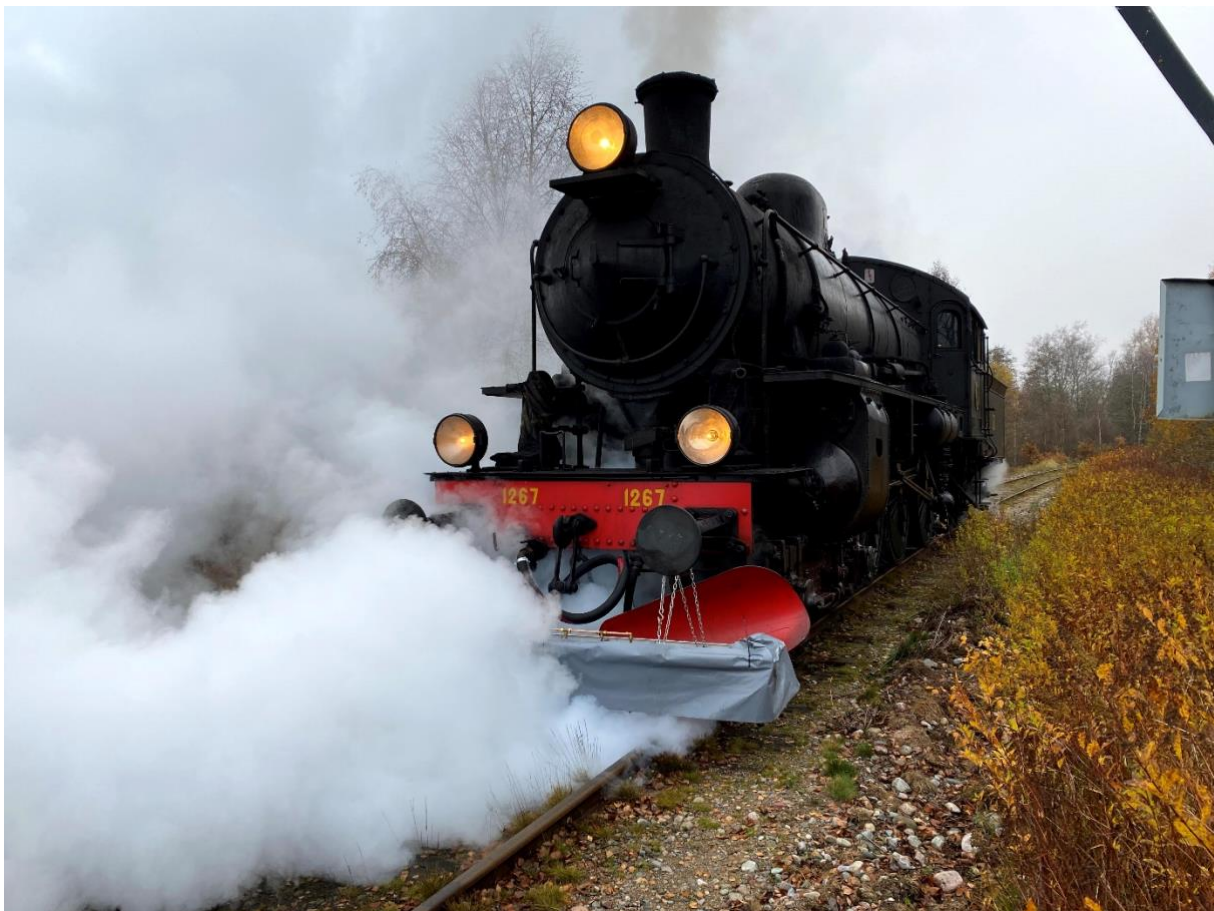
Figur 38. Prototyp i drift på provsträcka

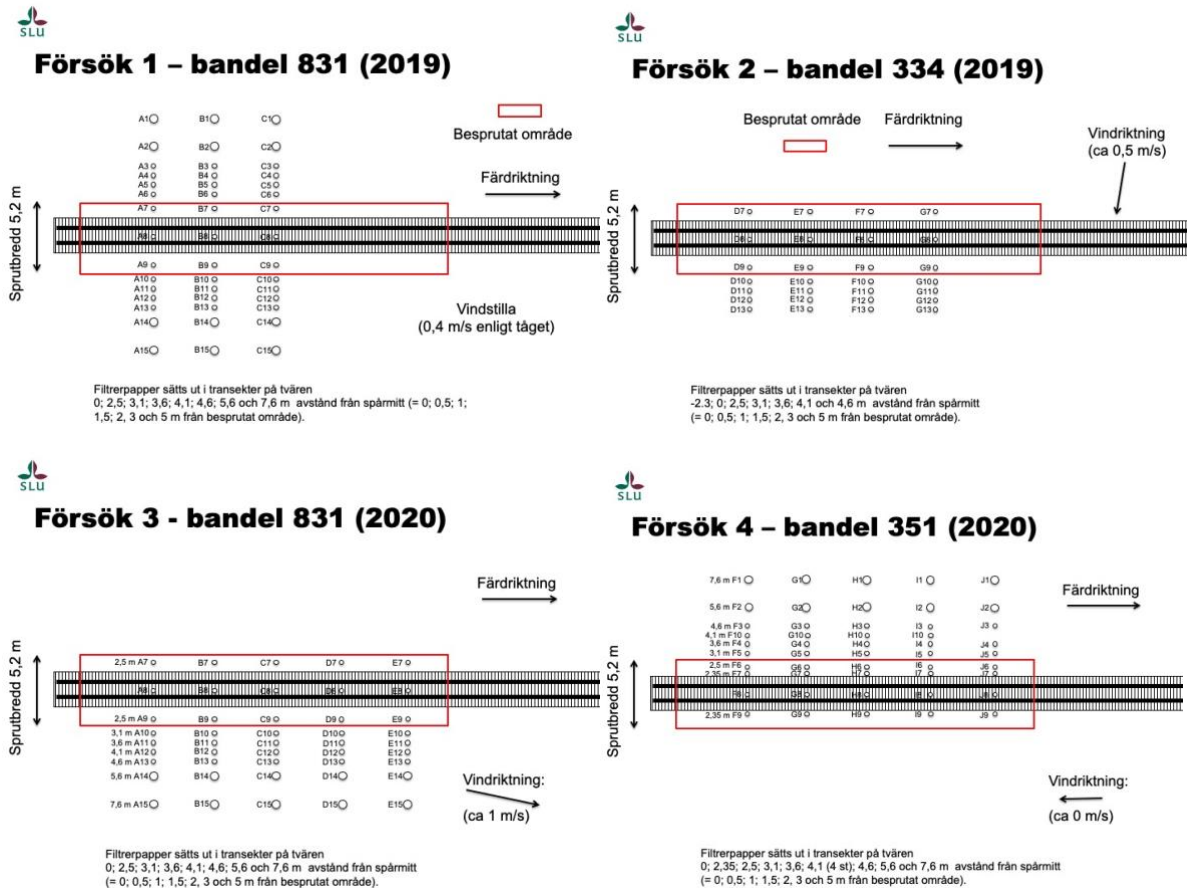
Figur 39. Översikt över filtrepapperens placering i de fyra olika fältförsöken.

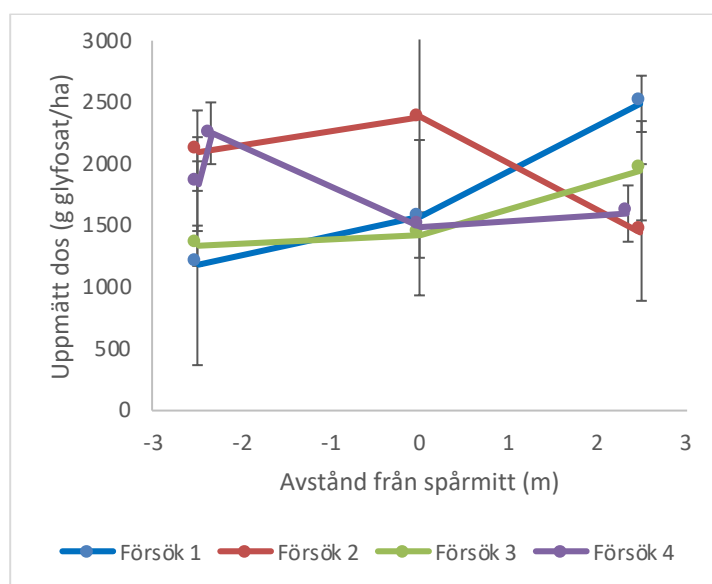
Figur 40. Uppmätta ha-doser utifrån vad som fångats upp på filtrerpappren i själva spåret.

Doserna som uppmättes uppe i själva spåret varierade ganska mycket mellan olika enskilda filtrerpapper – vilket inte är helt oväntat med tanke på den begränsade upptagsytan på varje papper och den huvudsakligen grova droppstorleken. Den genomsnittliga uppmätta dosen ligger dock ganska nära den föreskrivna (1800 g glyfosat/ha; Tabell 2). I flera av försöken såg det dock ut som att mer glyfosat spreds ut på den ena sidan av banvallen än den andra. I försök 1 där avdriften mättes på båda sidor om banvallen var den uppmätta dosen på vänster sida (1200 g/ha) betydligt lägre än på höger sida (2500 g/ha) (Figur 40). I försök 2 såg dosen ut att vara lägre och i försök 3 och 4 högre på den sidan av banvallen där avdriften mättes.
