Utveckling av metoder för vegetationsbekämpning i järnvägsmiljö

-redovisning av genomförda och pågående aktiviteter 2019–2020

Uppdragsrapport 2020

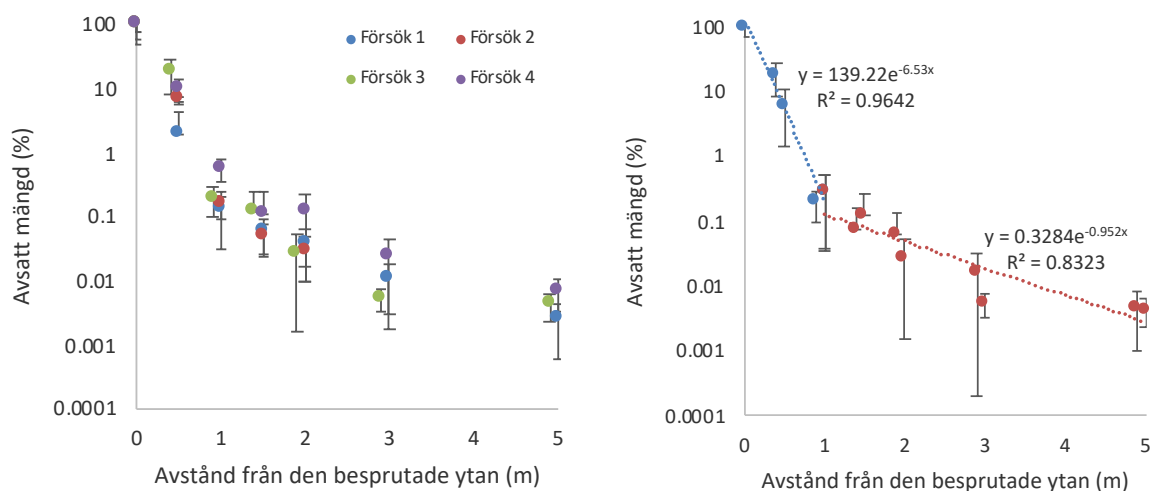
Figur 41. Genomsnittlig vindavdrift från samtliga försök \pm standardavvikelse uttryckt som % av den avsatta mängden som uppmättes i kanten av det besprutade området i respektive försök och plottade med log-skala. Till vänster visas resultaten för de individuella försöken och till höger har samtliga resultat räknats samman och delats upp i två zoner 0–1 m och 1–5 m.

den dos som uppmättes i kanten av det besprutade området (på 2,5 m från spårmit) (Figur 41).

Resultaten visar att huvuddelen av preparatet avsätts inom den första metern (Figur 9). På en meters avstånd från det besprutade området har den deponerade mängden minskat till i genomsnitt $0,3 \pm 0,2$ % av den använda dosen, motsvarande 5 ± 4 g/ha med den föreskrivna dosen på 1800 g glyfosat/ha. Därefter fortsätter den deponerade mängden att avta men med en lägre minskningshastighet. Avdriftskurvorna kan beskrivas väl med exponentiella funktioner för dessa båda faser (Figur 41). En tolkning är att huvuddelen av sprutvätskan (> 99%) består av relativt stora droppar som sedimenterar hastigt inom den första metern, men att en liten fraktion består av finare droppar som inte sedimenterar lika hastigt och därmed kan röra sig längre bort från banvallen.

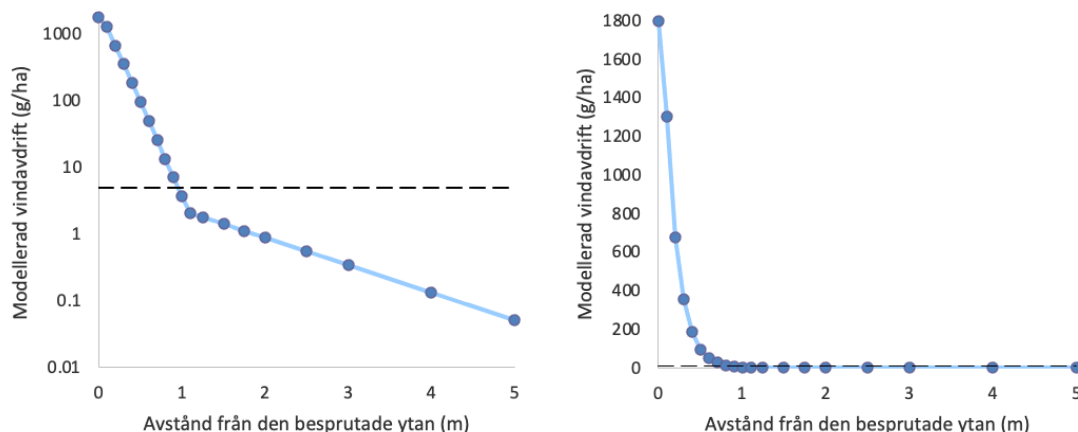
Figur 42. Visar ett exempel på skattade typiska avdriftsvärden i g glyfosat/ha baserat på en anpassning av de genomsnittliga uppmätta avdriftsvärdena. Den streckade linjen visar 5 g/ha vilket är det värde som i en metaanalys av påverkan på vegetation från vindavdrift av glyfosat bedömdes ge 95% skyddsvärde för växter (Cederlund 2017).

Modellerna kan användas för att beräkna avdriften för godtyckliga avstånd från järnvägen vilket kan användas som ett verktyg för riskkaraktisering och riskbedömning av avdriften. För riskkaraktiseringen är det dock förmodligen rimligt att utgå från den 90:e percentilen för avdriftsvärdena snarare än från genomsnittsvärdena som visas här (Figur 42).
