## TRÄD OCH VA-LEDNINGAR – en komplicerad relation

*Av Johan Östberg, Örjan Stål, Max Martinsson och Ann-Mari Fransson*

GRÖNA FAKTA 5 / 2010

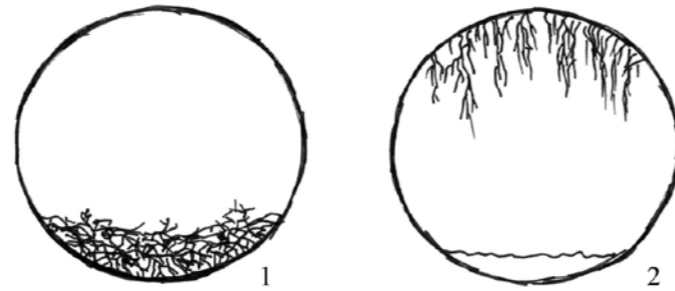
Rötter i dagvattenledning (1) och spillvattenledning (2). Illustration: Hanna Fors

Det finns ett flertal teorier kring vad som gör att rötter tränger in i VA-ledningarna. Teorierna beskriver dels anledningar till att trädet ger upphov till en rotinträngning, dels varför rötterna utvecklas till ett problem inne i ledningen. Om miljön inne i VA-ledningarna inte hade erbjudit rötterna något som de behövde hade rottillväxten avstannat när de väl penetrerat ledningen.

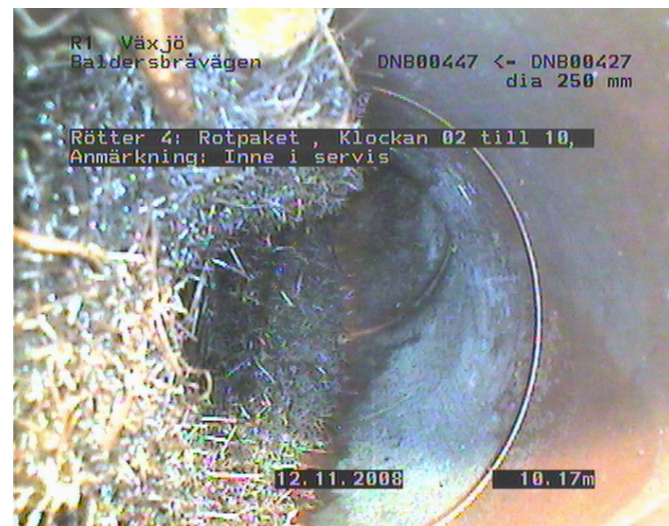
Foto inifrån en VA-ledning i Växjö.

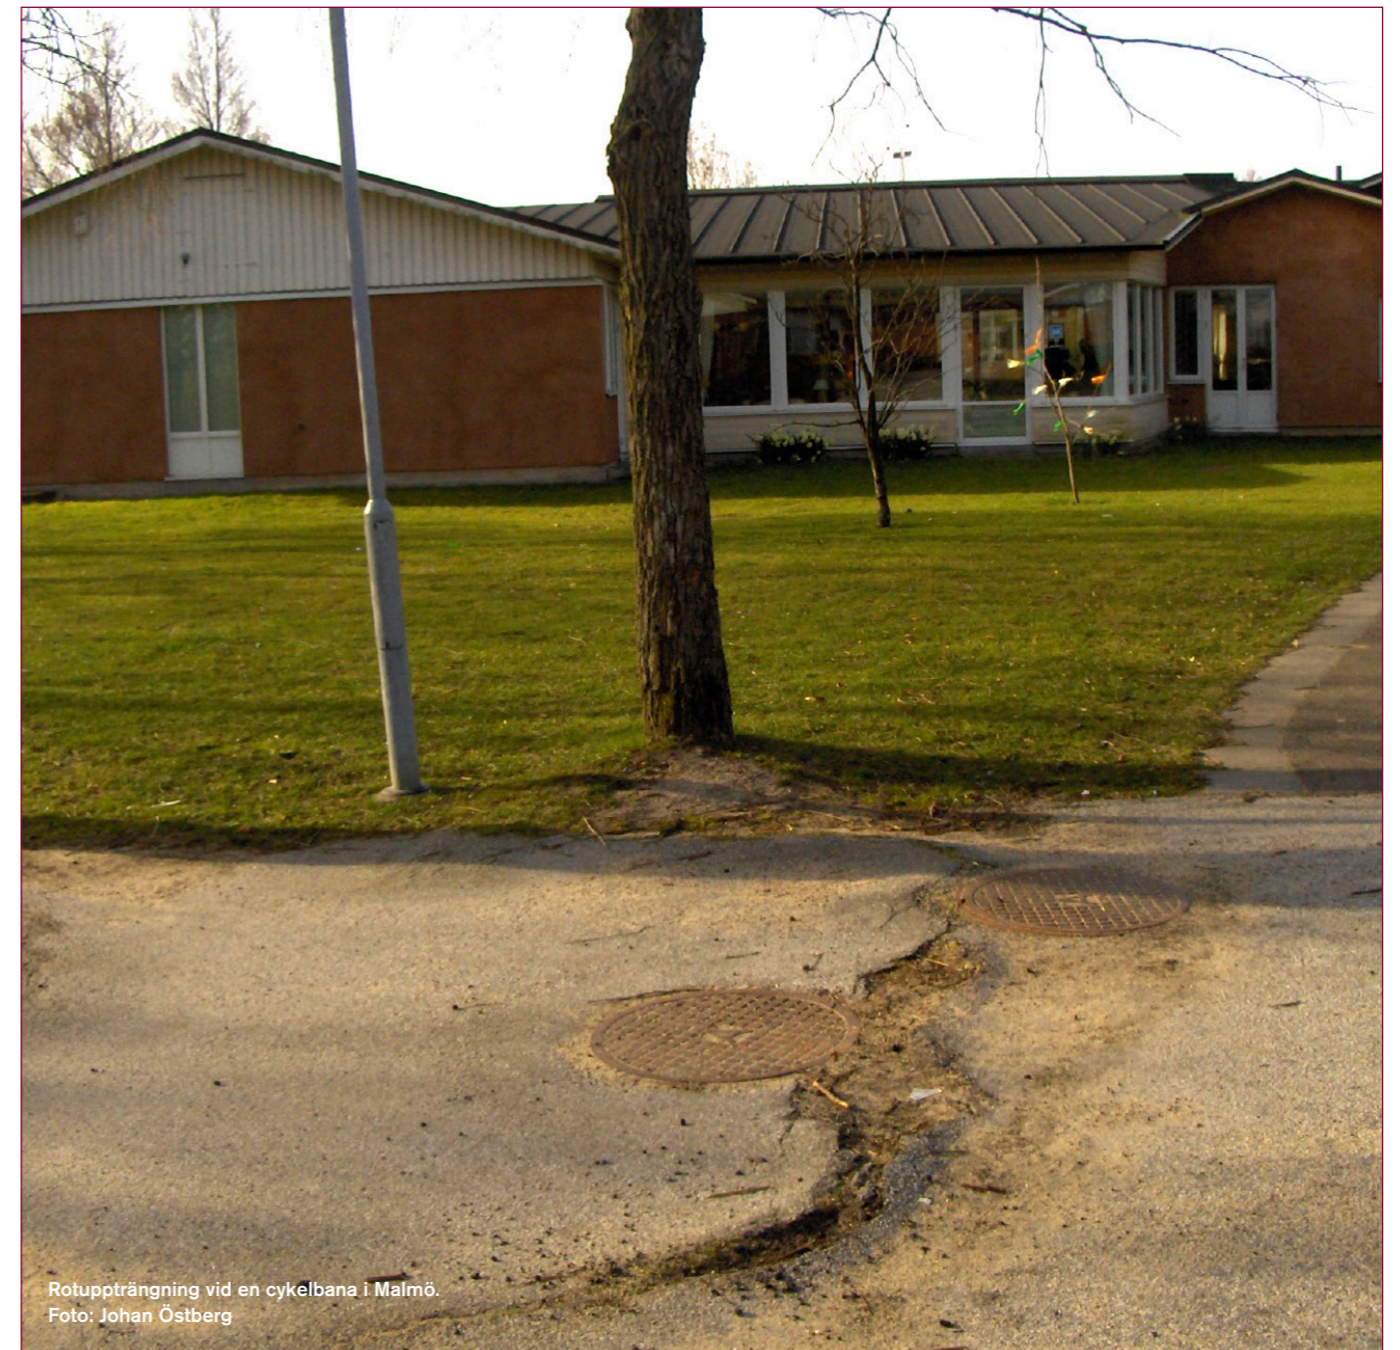
Rotuppträngning vid en cykelbana i Malmö. Foto: Johan Östberg

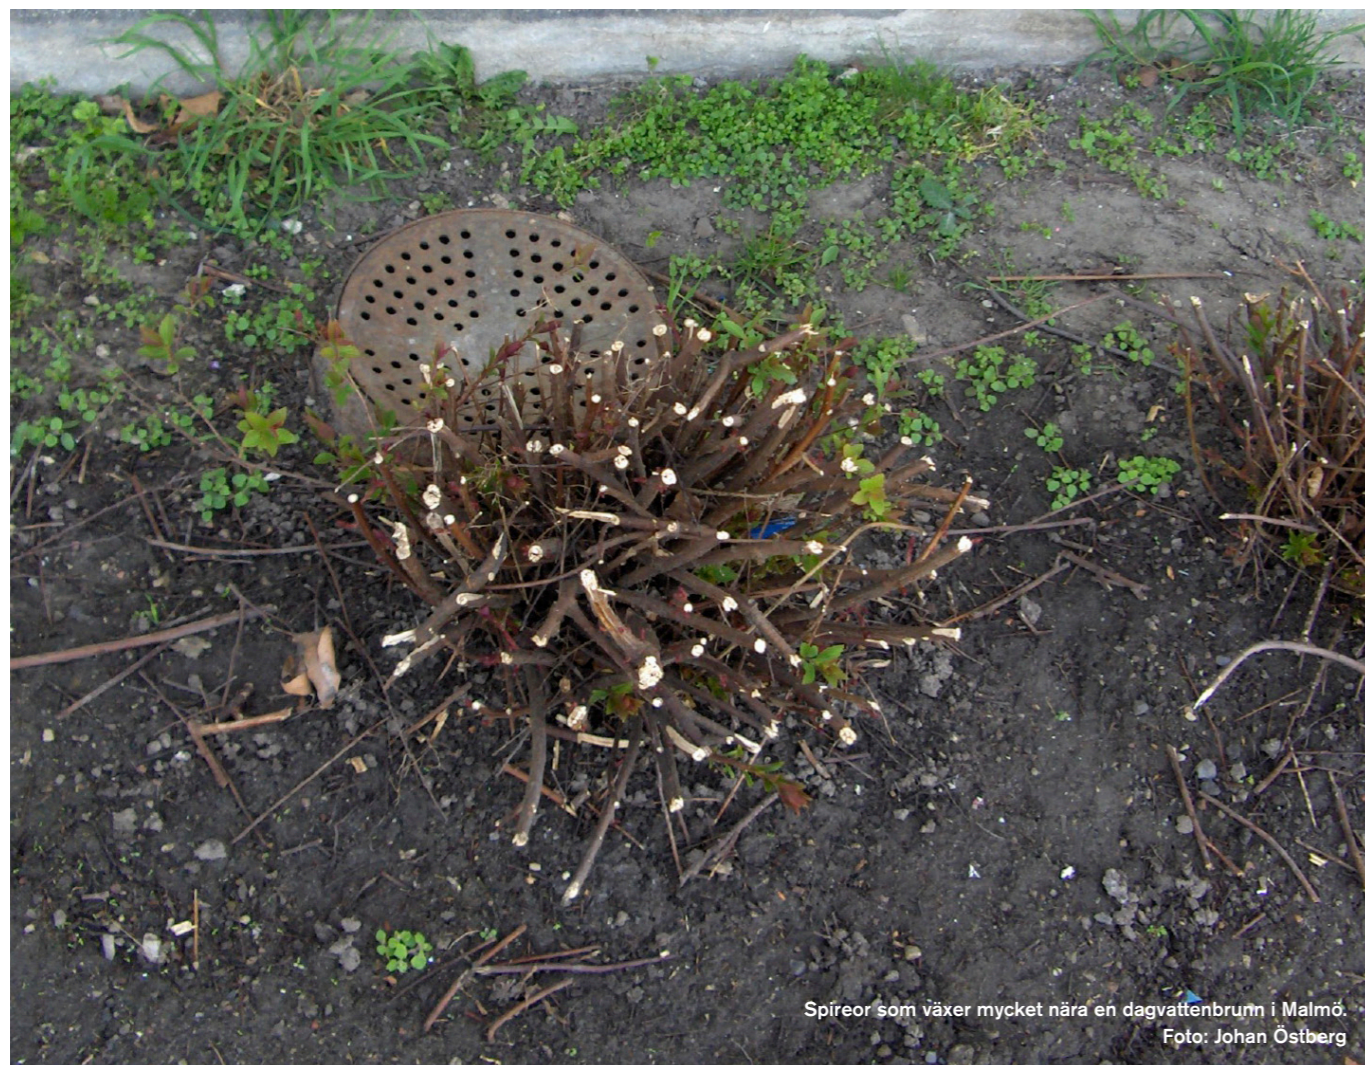
Spireor som växer mycket nära en dagvattenbrunn i Malmö. Foto: Johan Östberg

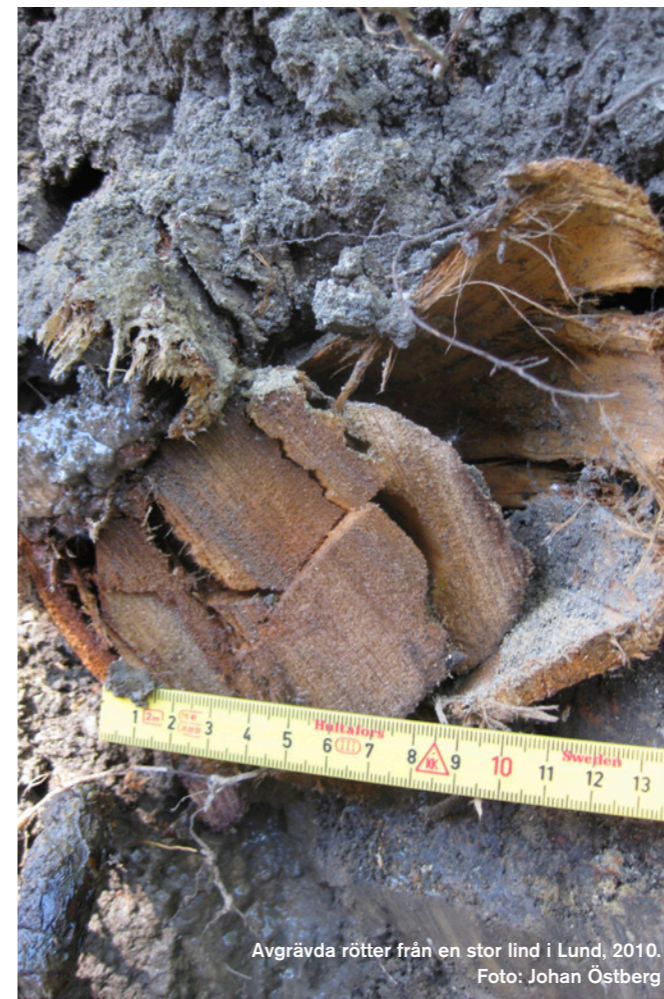
Avgrävda rötter från en stor lind i Lund, 2010. Foto: Johan Östberg

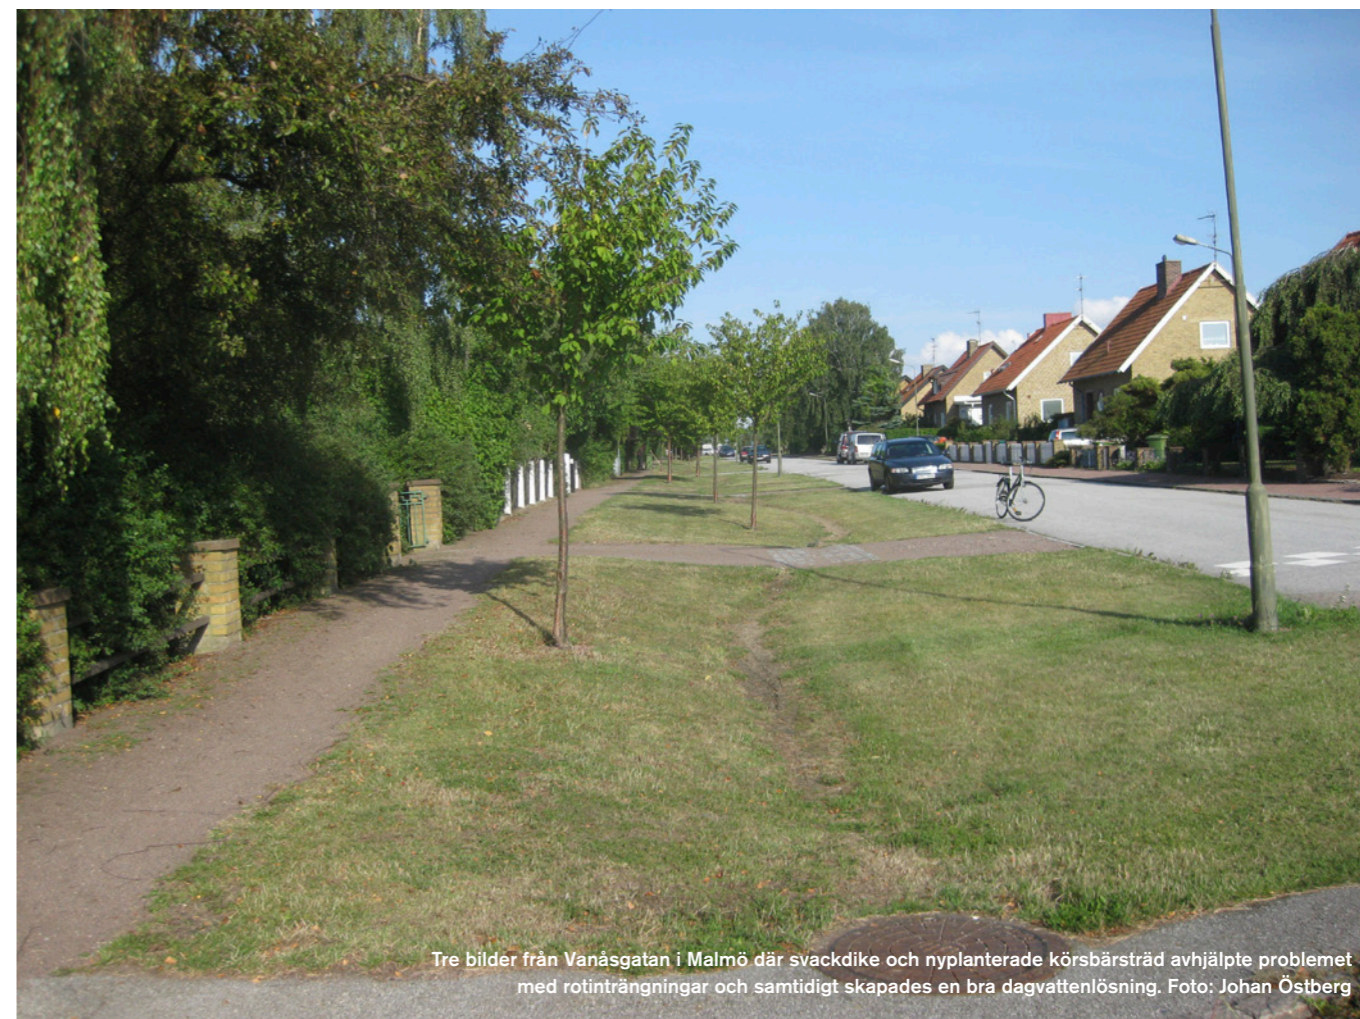
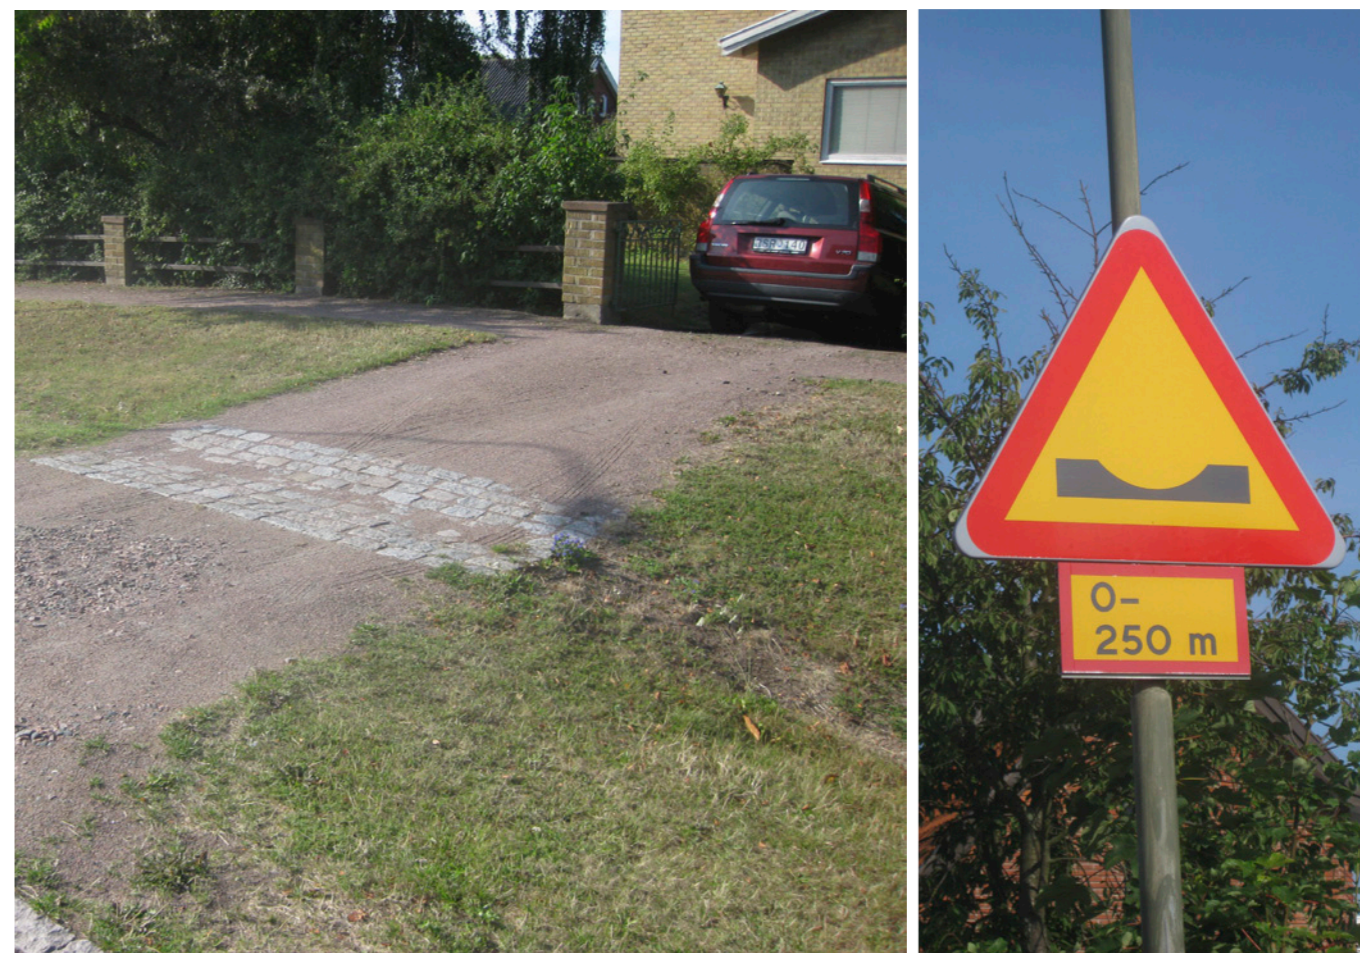
Tre bilder från Vanåsgatan i Malmö där svackdike och nyplanterade körsbärsträd avhjälpte problemet med rotinträngningar och samtidigt skapades en bra dagvattenlösning. Foto: Johan Östberg

Vanåsgatan i Malmö var ett av de första samarbetsprojekten i staden där både parkförvaltning och VA-förvaltning var involverade. Fastigheterna längs gatan hade stora problem på grund av att pilrötter hade trängt in och täppt till de gamla ledningarna. Eftersom träden var i dåligt skick, och ledningarna var i stort behov av en renovering, beslutade man att omprojektera hela gatan. Träden togs bort och ett svackdike anlades tillsammans med träd som dels planterades längre ifrån serviserarna och dels inte blev så stora som pilarna.

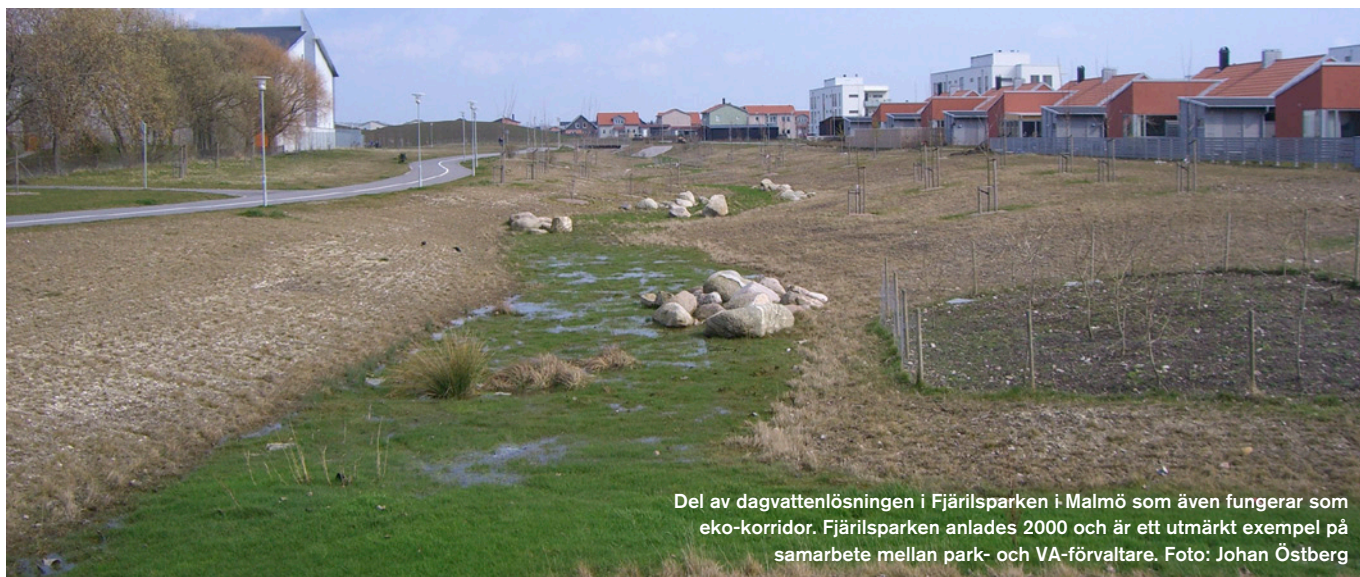
Del av dagvattenlösningen i Fjärilsparken i Malmö som även fungerar som eko-korridor. Fjärilsparken anlades 2000 och är ett utmärkt exempel på samarbete mellan park- och VA-förvaltare. Foto: Johan Östberg
