Implementering av skyddsågar på fyrhjulingar

En utvärdering av användares erfarenheter av ett vältskydd

Sveriges lantbruksuniversitet, SLU
Institutionen för skogens biomaterial och teknologi
Rapport från Institutionen för skogens biomaterial och teknologi, 2023:1
Umeå 2023

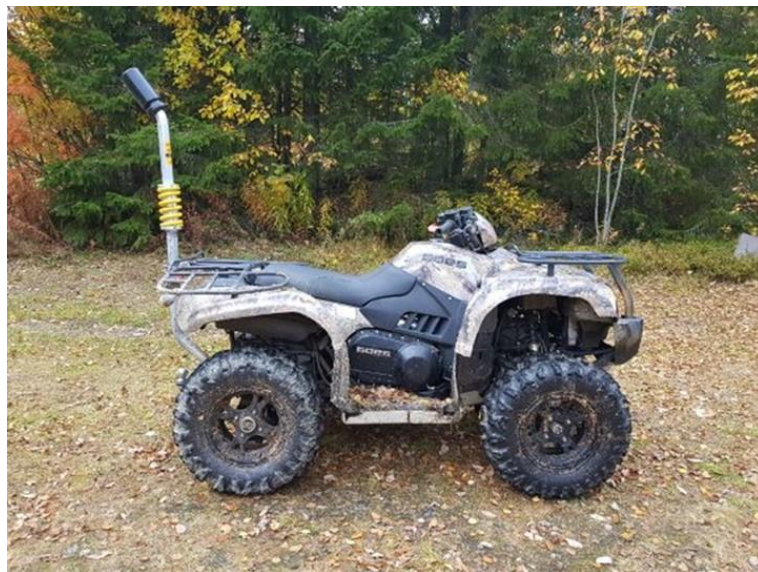
Figur 1. Fyrhjuling med Quadbar flexi. Foto: Tomas Nordfjell

första större produkt var ”Quadbar” som sedan utvärderats och utvecklats till ”Quadbar flexi” (Figur 1 & 2). Den största skillnaden är att den senare är fjädrande bøjbar på så vis att om man i hög hastighet kör under en för lågt hängande gren så blir det inte tvärstopp utan bågen viker sig bakåt.

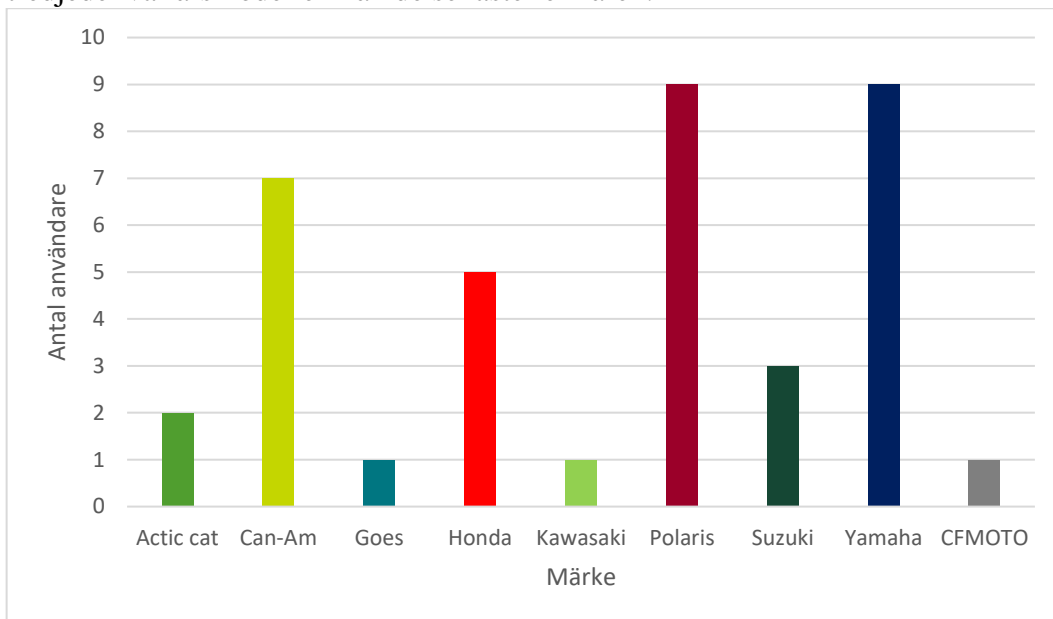
Figur 3. Fyrhjulingsmärken som deltagarna hade monterat sitt vältskydd på.

Bland de fyrhjulingar som vältskyddet var monterat på fanns nio fyrhjulingsmärken representerade, varav Polaris, Yamaha, Can-Am och Honda var vanligast (Figur 3). Det fanns också ett flertal specifika maskinmodeller representerade inom ett och samma varumärke. Den äldsta fyrhjulingen var från

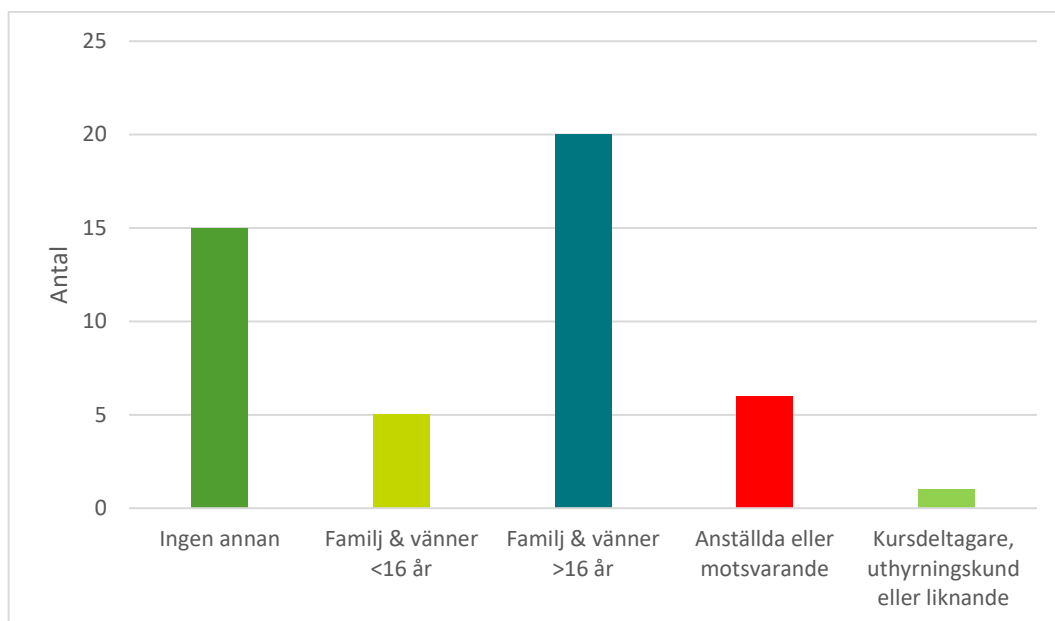
Figur 4. Andra användare än deltagaren själv som uppgavs ha nyttjat fyrhjulingen med vältskyddet monterat.

En majoritet (66 %) av deltagarna uppgav att även andra familjemedlemmar eller vänner kört fyrhjulingen, och i en femtedel av fallen rörde det sig om personer yngre än 16 år (Figur 4). Ungefär 40 % av deltagarna var ensamma om att använda fyrhjulingen, medan ett mindre antal hade anställda eller kunder som körde den.

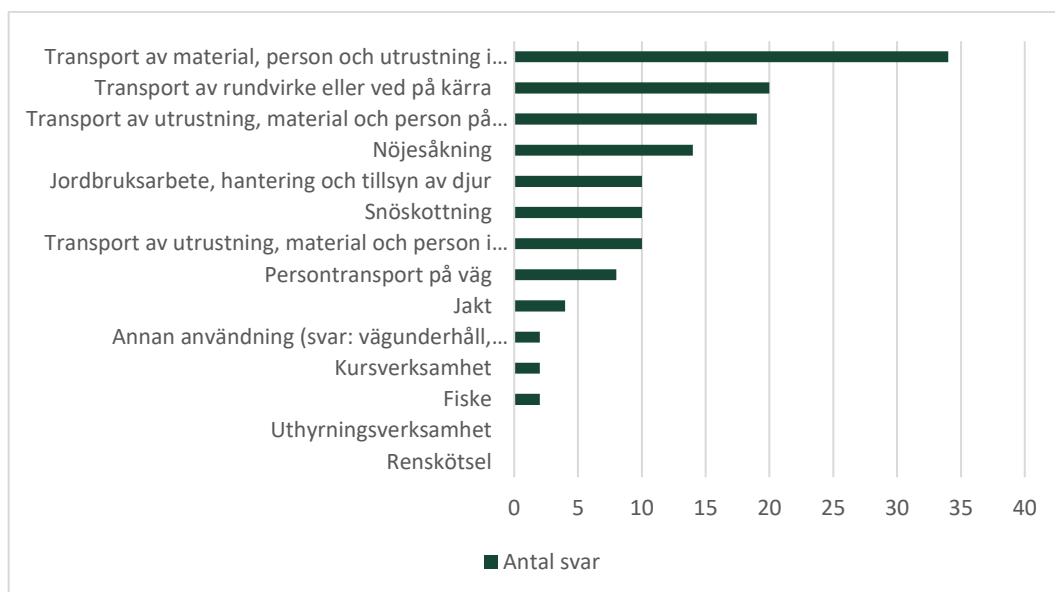
Figur 5. Normalt användningsändamål för fyrhjulingen sedan vältskyddet monterades.

Flest deltagare uppgav att det normala användningsändamålet för fyrhjulingen var olika typer av transporter, oftast i skogsbruk eller på gården och mer sällan på väg (Figur 5). En majoritet av deltagarna transporterade även timmer eller ved på släp. Färre än hälften uppgav att nöjesåkning hörde till det som fyrhjulingen normalt använts till sedan vältskyddet monterades. Detta återspeglades även i vilken typ av terräng fordonet normalt framfördes i (Figur 6). De allra flesta (92 %) uppgav att de vanligtvis kör i skogsmark, och en stor andel kör normalt även på enskild väg, traktorväg eller jordbruksmark. Betydligt färre (24 %) uppgav att de vanligtvis kör på allmän väg. För knappt hälften (45 %) var det också vanligt att framföra fordonet i kuperad terräng.

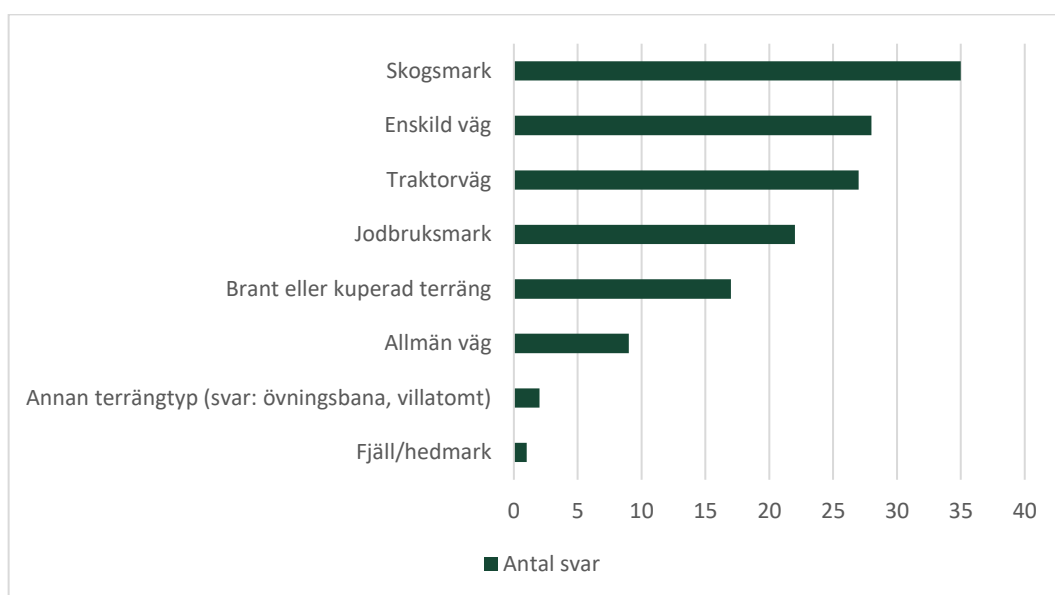
Figur 6. Terrängtyp som fyrhjulingen normalt framförts i sedan vältskyddet monterades.

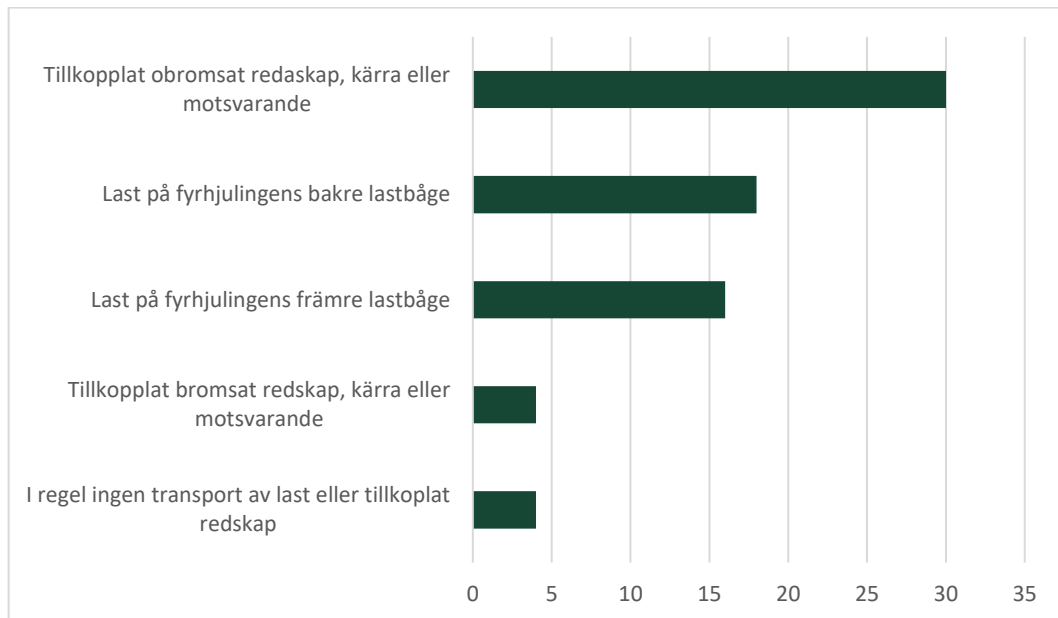
Figur 8. Antal deltagare som använt fyrhjulingen för att transportera last på fyrhjulingens lastbåge eller med tillkopplat redskap.

En klar majoritet (81 %) av deltagarna hade återkommande använt fyrhjulingen med ett tillkopplat obromsat släp. Något färre, totalt 59 %, hade återkommande transporterat last fyrhjulingens lastbåge. Drygt hälften av dessa nyttjade både den främre och den bakre lastbågen för transporter, medan det bland övriga var något vanligare att nyttja den bakre än den främre lastbågen. Endast fyra deltagare uppgav att det i regel inte sker någon transport av last på bågen eller med tillkopplat redskap, vilket var en lägre andel än i den tidigare enkäten. En dryg tredjedel (35 %) uppgav att fyrhjulingen återkommande transporterats på släp eller med ett annat fordon efter att vältskyddet hade monterats (Figur 8).
