**Utveckling av metoder för
vegetationsbekämpning i järnvägsmiljö
– redovisning av genomförda
aktiviteter 2019–2021 samt förslag på
fortsatt verksamhet**

Harald Cederlund och Fredrik Fogelberg

Sveriges lantbruksuniversitet,

RISE Research Institutes of Sweden

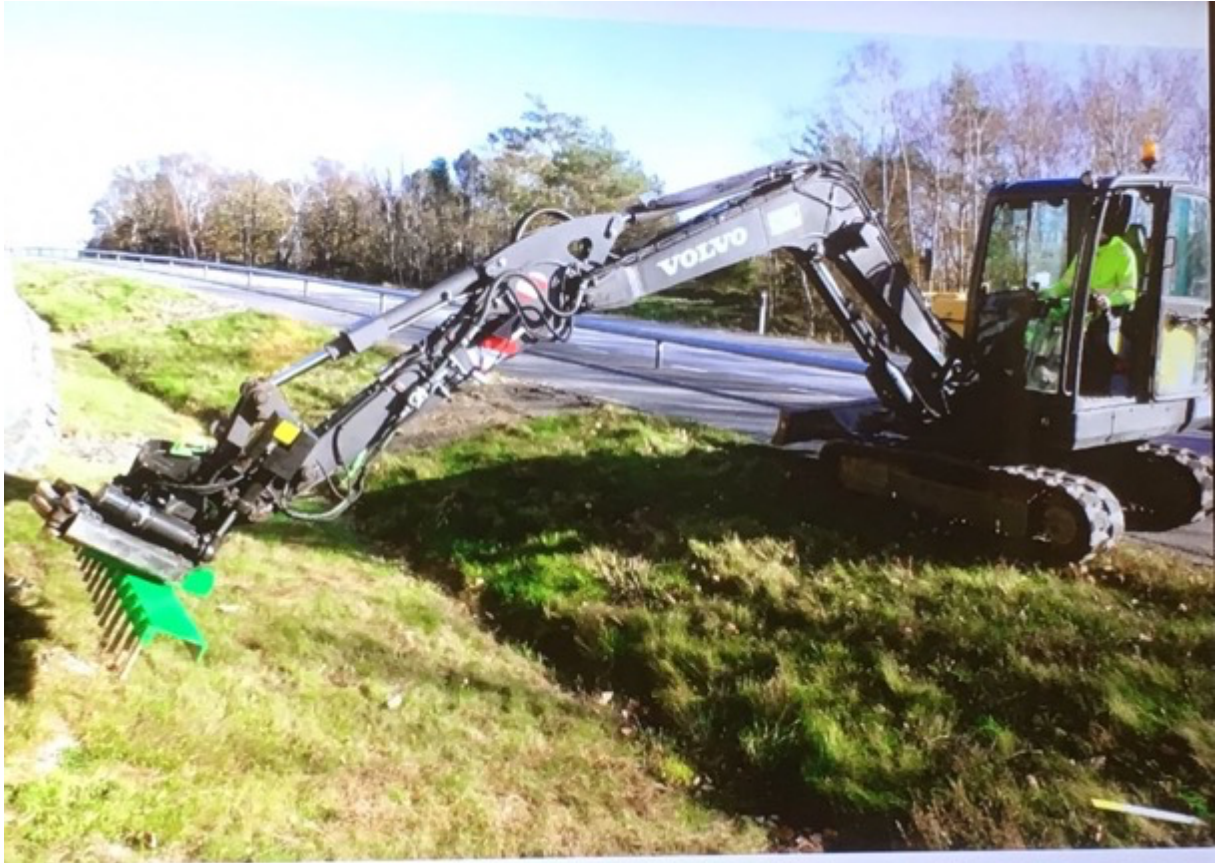
Figur 2. Maskin för skrapning av vägslänt. Bild från Jan-Erik Lundh, Trafikverket 2018-12-21

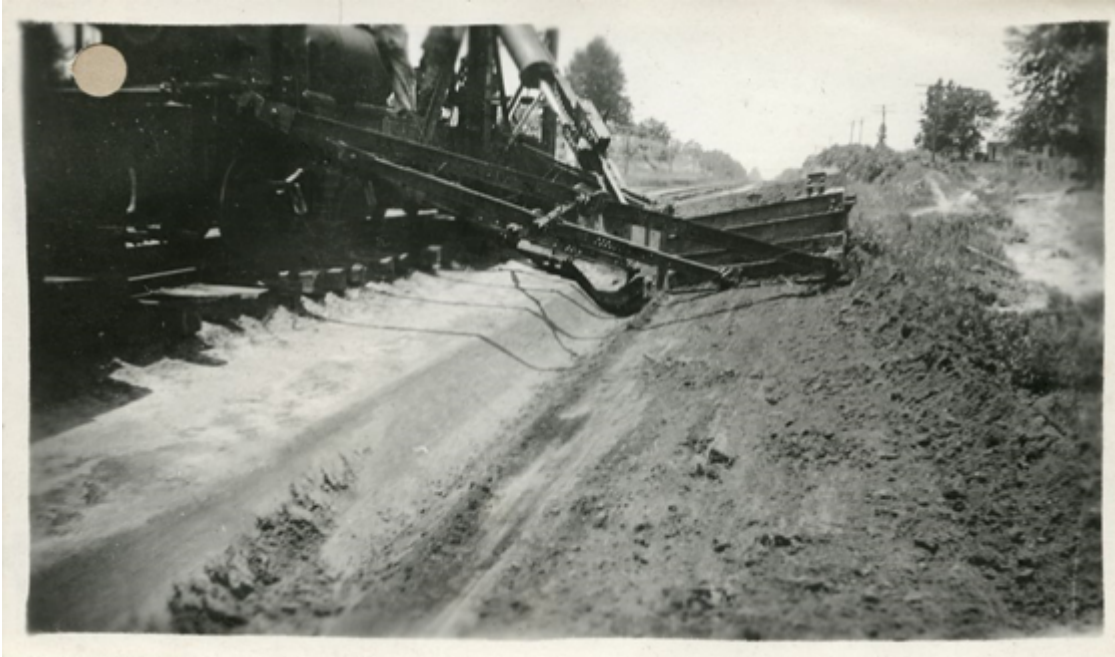
Figur 3. Mekanisk rensning av dike och banvall troligen i perioden 1930–1950. Bild från Samlingsportalen ur Järnvägsmuseets bildarkiv.

Ballastplogning har under lång tid varit en grundläggande metod för att hålla spåret från sliperskant och utåt rent från ogräs (Figur 3). Metoden bygger på att en välvd plogkropp först för upp material från banketten för att därefter lägga tillbaka den omblandad. Genom regelbunden plogning förhindras växtligheten att etablera sig. Skiftet från grusbanavallar till makadambanvallar, teknikens ålderdomliga prägel, samt brist på modern materiel, har gjort att ballastplogning fallit i glömska som metod för vegetationsbekämpning. Modern teknik från Matisa eller Plasser & Theurer syftar främst till att färdigställa en makadambanvall vid nyanläggning eller efter makadamisering.

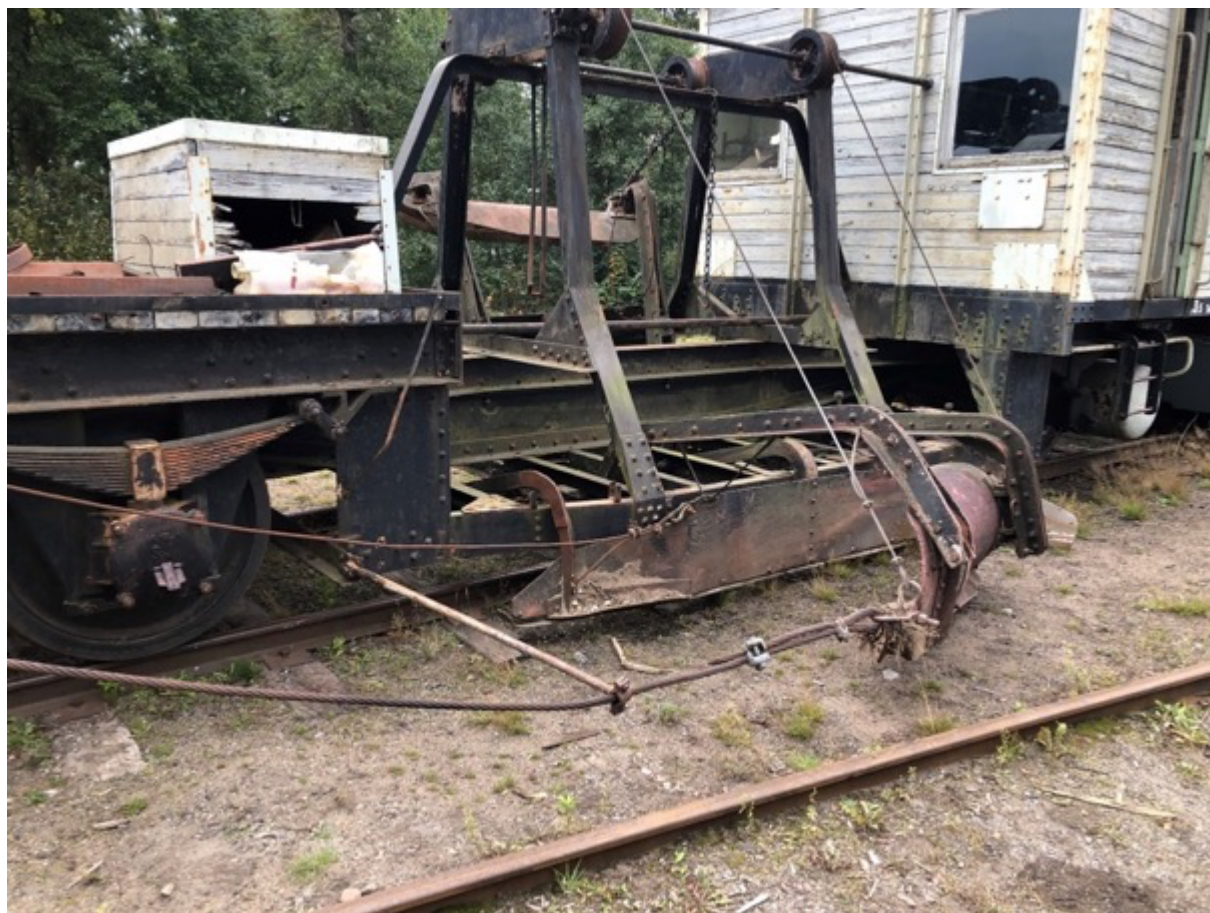
Figur 5. Närbild av Q20-vagn. Vagnen dras av lokomotiv och plogarna på vardera sidan av vagnen kan höjas och sänkas m h a tryckluft från loket.

Plogen består av en vagn med arbetshytt vari regleras plogarnas placering i höjd- och sidled. Regleringen sker med tryckluft från dragloket. Sth i transport 40 km/h och vid arbete omkring 15 km/h. Personalbehov består av två personer som reglerar var sin sida samt lokförare och övrig personal i loket.

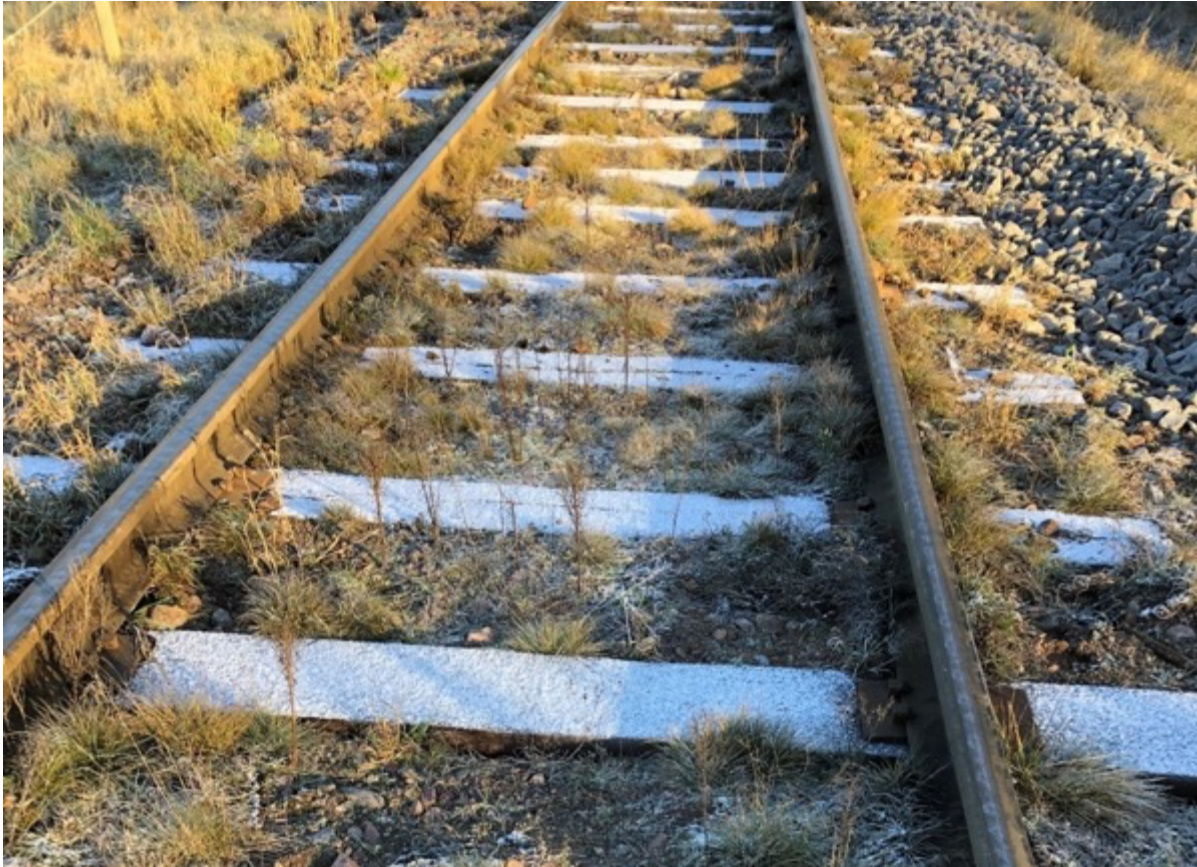
Figur 7. Typiskt vegetationsläge före ballastplogning

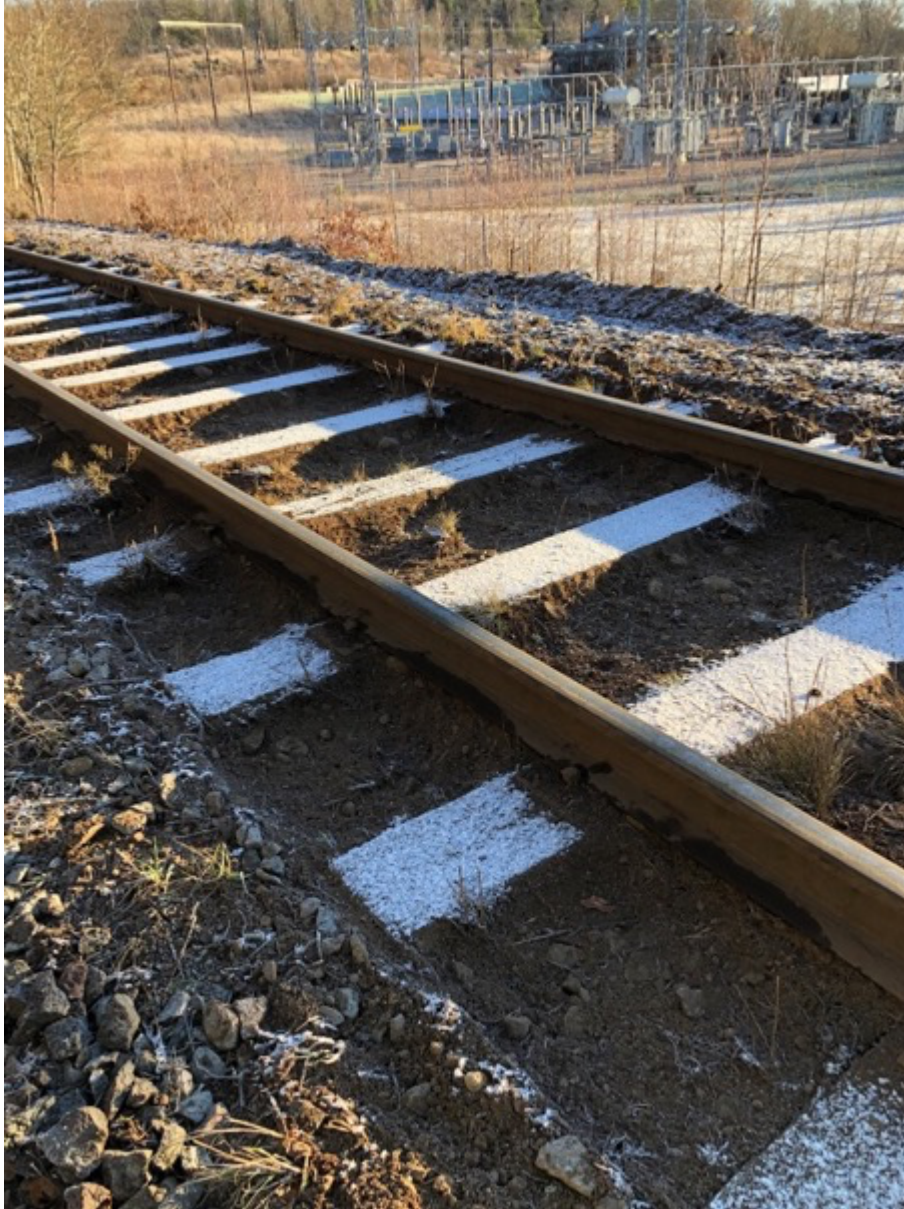
Figur 8. Vegetationsläget efter ballastplogning km 42+400 den 22 november 2021

Figur 8 visar spåret några dagar efter borstning mellan rälerorna samt livborstning från räl mot slipers ytterkant. Sliprarna är frilagda och merparten av växtligheten borta. Genom att byta ut livborstarna mot en annan, bredare variant med stålborst, kan man förbättra effekten mot växtlighet bättre och rälsbefästningen friläggas bättre.

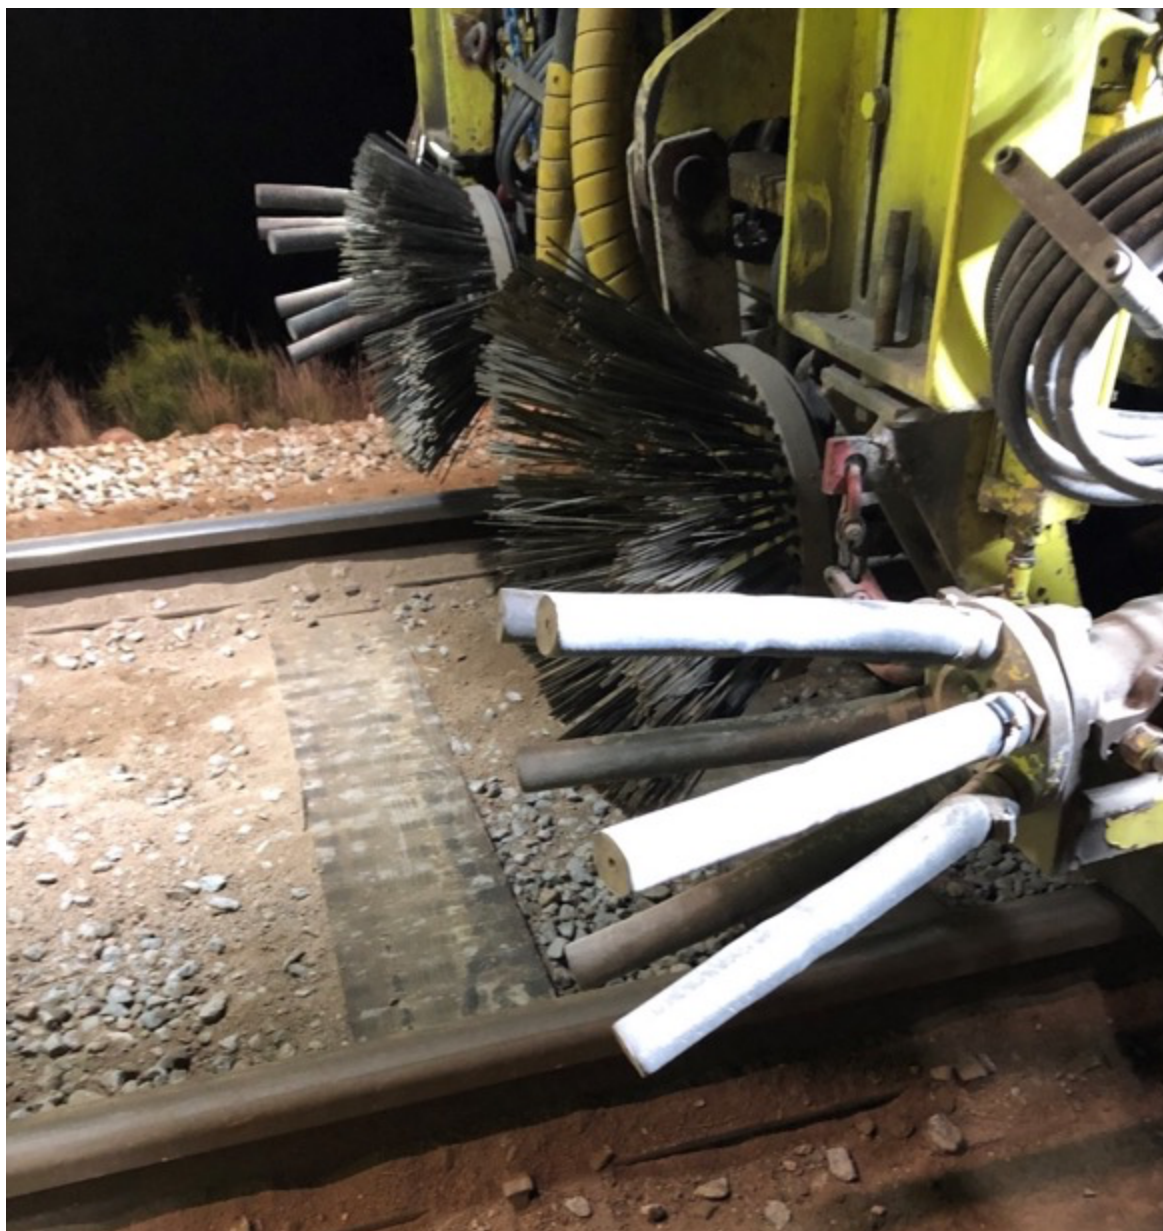
Figur 12. Livborstar på ballastplogen PNB 0775D.

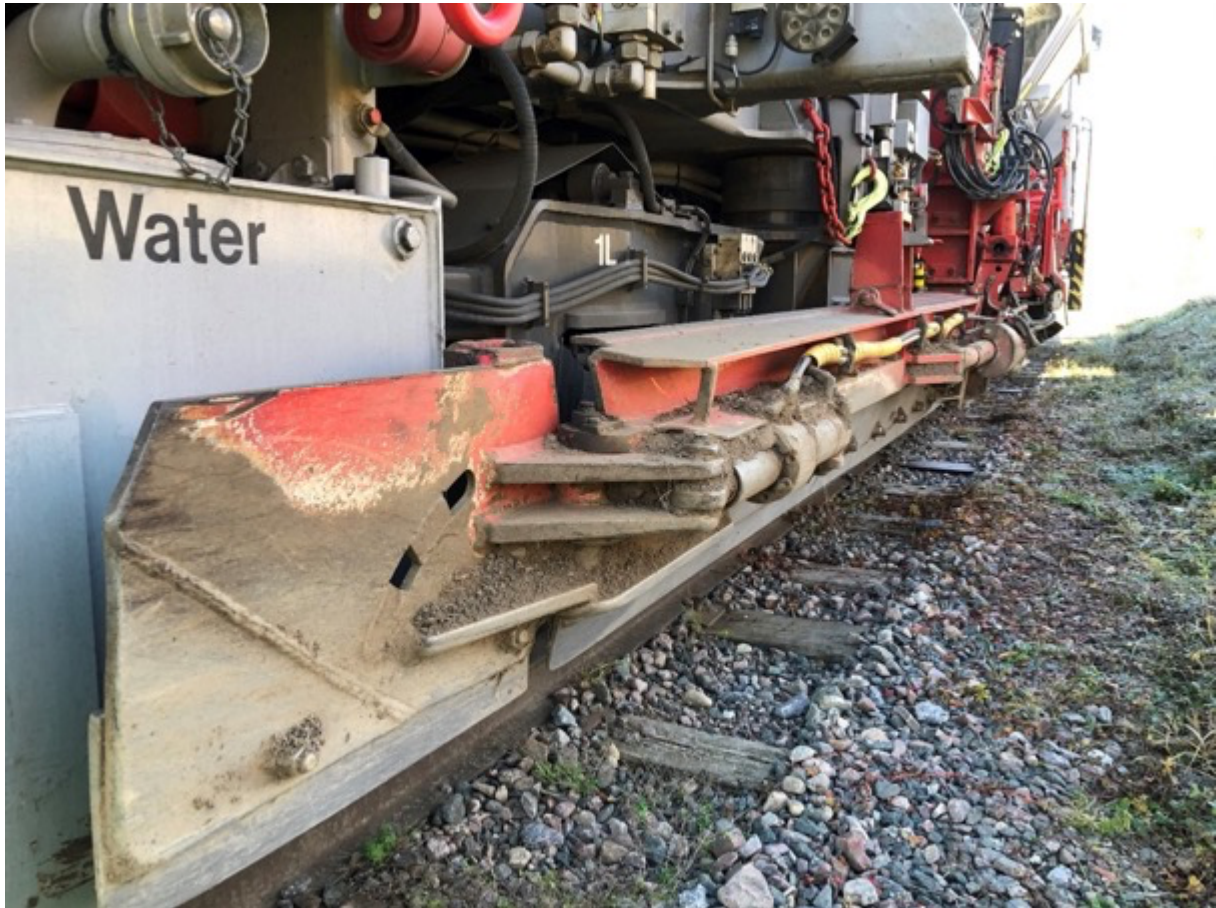
Figur 13. Skrapvinge på ballastplog PLB 6511W.

I Figur 13 ser vi vingen på ballastplogen i sitt nuvarande utförande. Här finns möjlighet att utveckla tekniken genom att förse vingen med ett rivskär eller ett extra trekantigt ytterskär för att skapa ett grunt dike vid behov.

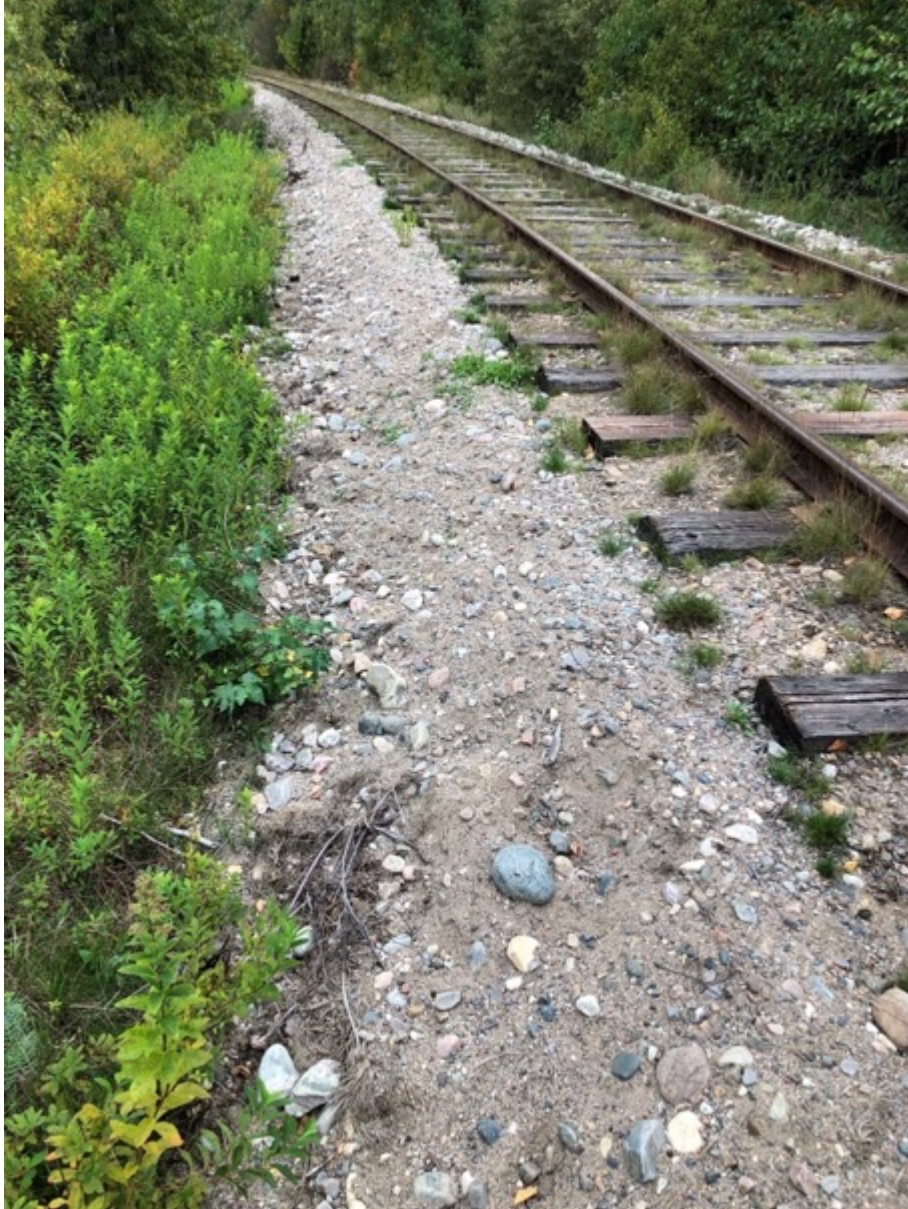
Figur 15. Ballastplogningens resultat efter två körningar i vardera riktningen i NBVJ:s spår från Nora mot Ervalla sommaren 2020.

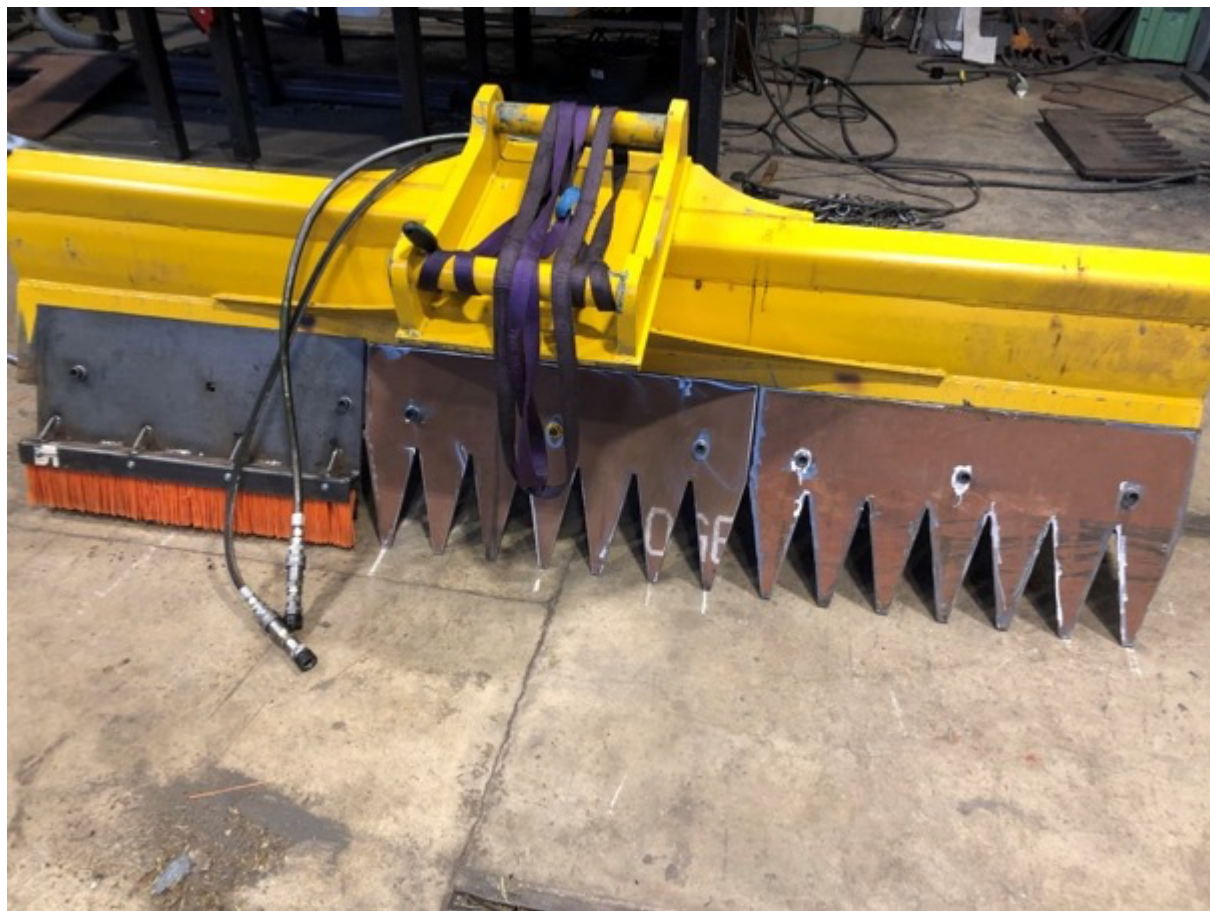
Figur 16. Den rivande/krattande sidan möjliggör borttagning av kraftig vegetation. Rivsidan består av tre enheter som kan bytas ut och ges grövre eller finare tandning eller en grov borste för att kunna rensa sliperskanten från grus mm.

Krattan/skrapan är utrustad med en rivande/skapande sida (Figur 16) och en harvande/utjämnande sida (Figur 17). Växter som fastnar i rivsidan kan tas bort med en hydraulisk rensningsplåt.

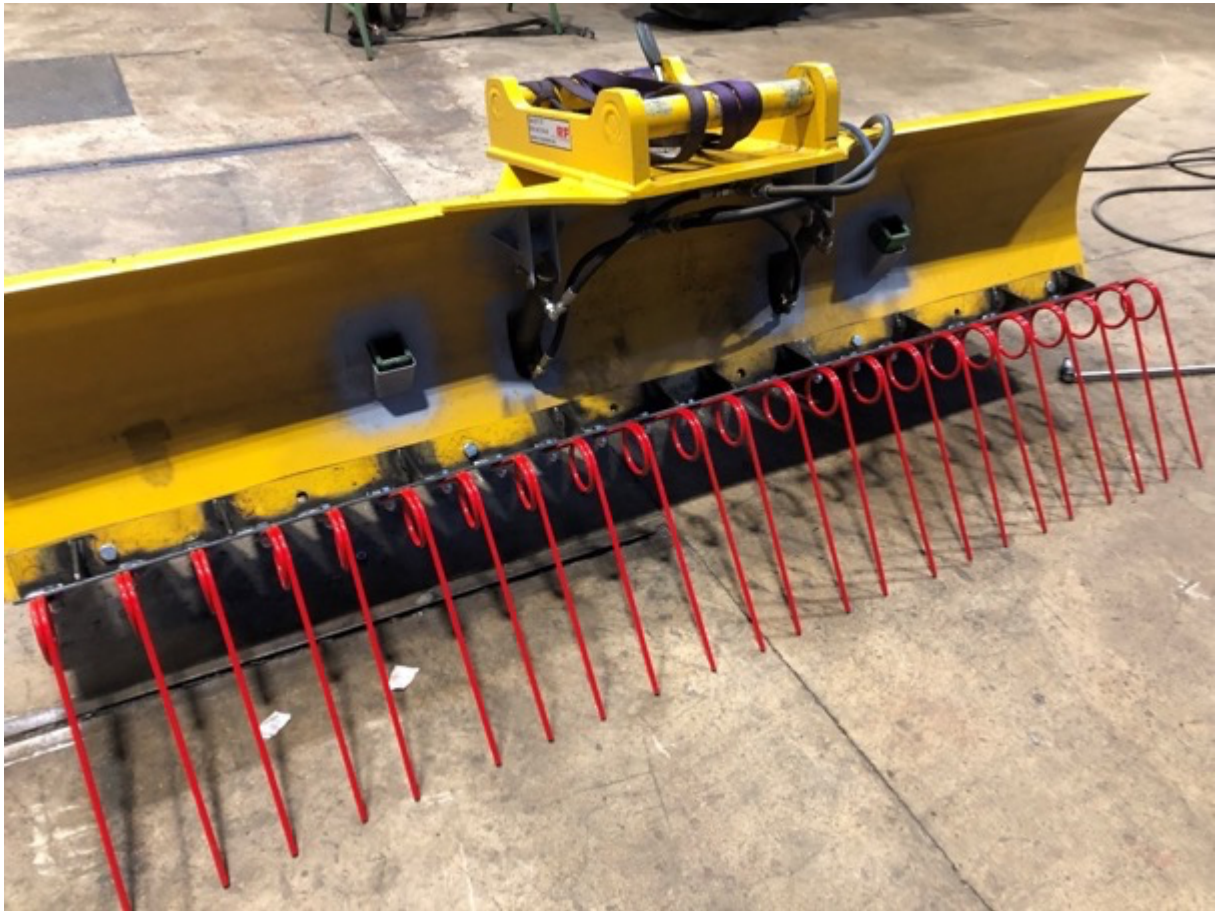
Figur 17. Rivbladet är försett med fjädrande harvpinnar vilka möjliggör att man kan jämna till ytan efter krattning

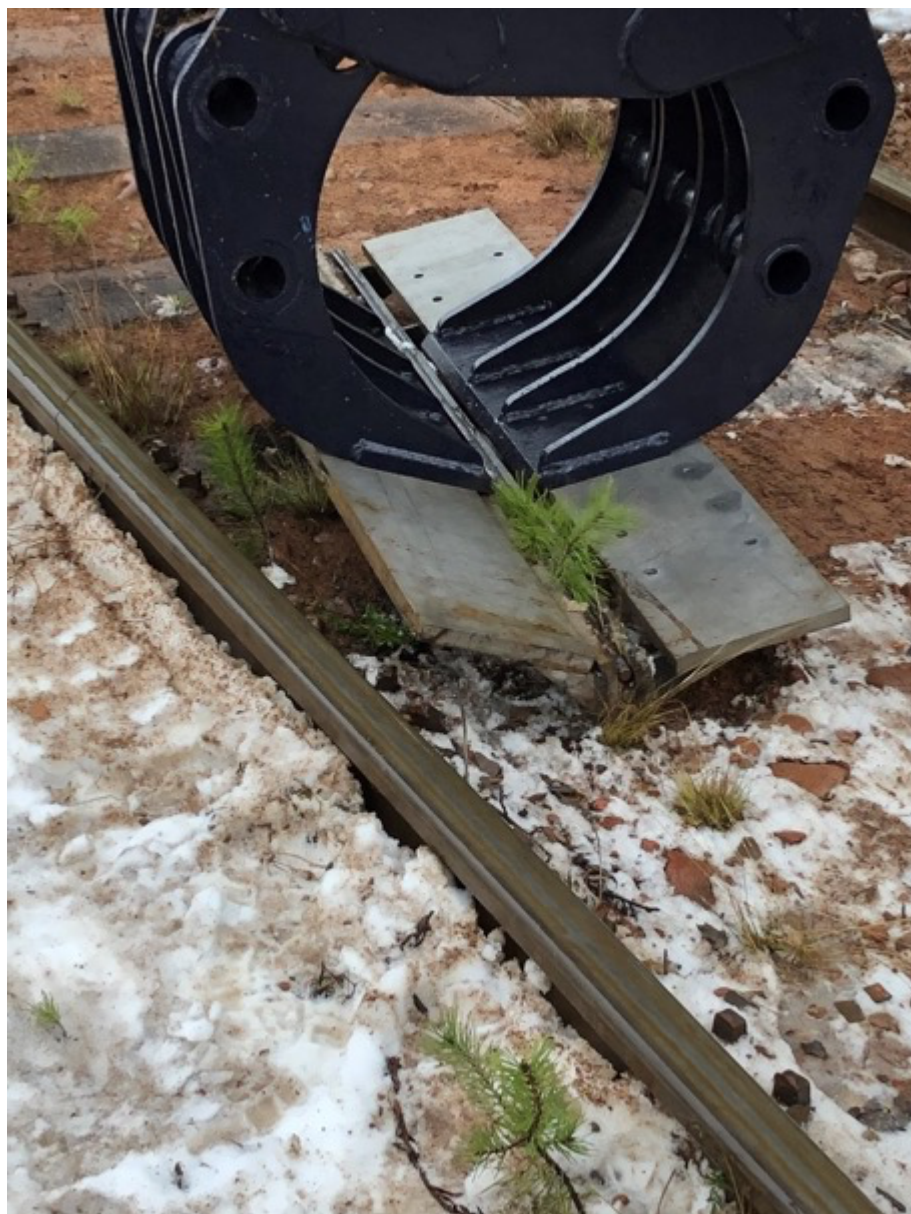
Figur 18. Upprykningsgrip under arbete.

Efter praktisk provning kan vi konstatera att gripen fungerar tillfredsställande, men behöver ytterligare utveckling. Anliggningsytorna har svårt att få ett bra grepp om växterna speciellt vid savning. Därför skulle troligen en gummerad yta på en metallsida vara en förbättring för fasthållningen av plantorna, möjligen med en S-formad gummiyta. Även designen i sig behöver utvecklas med urskärningar i metallsidorna och kortare sidor för att bättre komma åt plantor nära rälen.

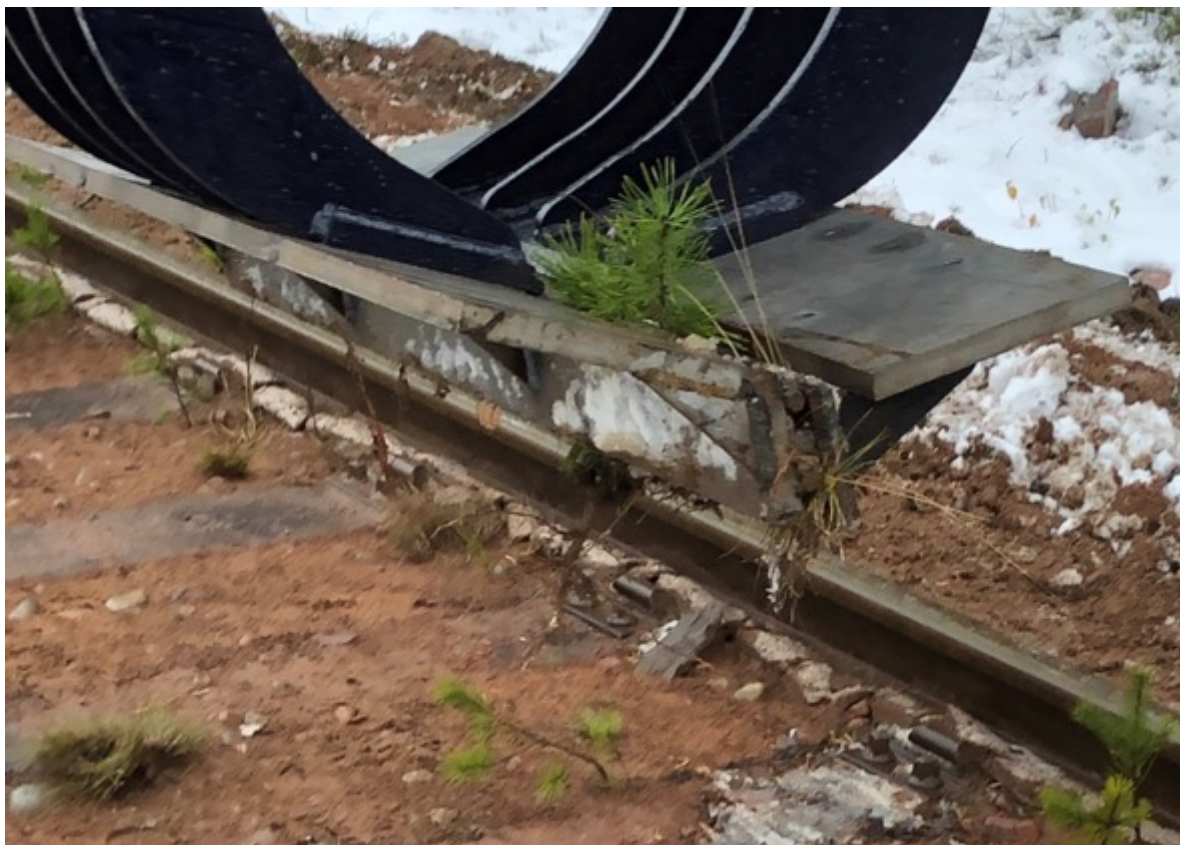
Figur 19. Uppryckningsgrip under arbete. Även små plantor kan ryckas upp.

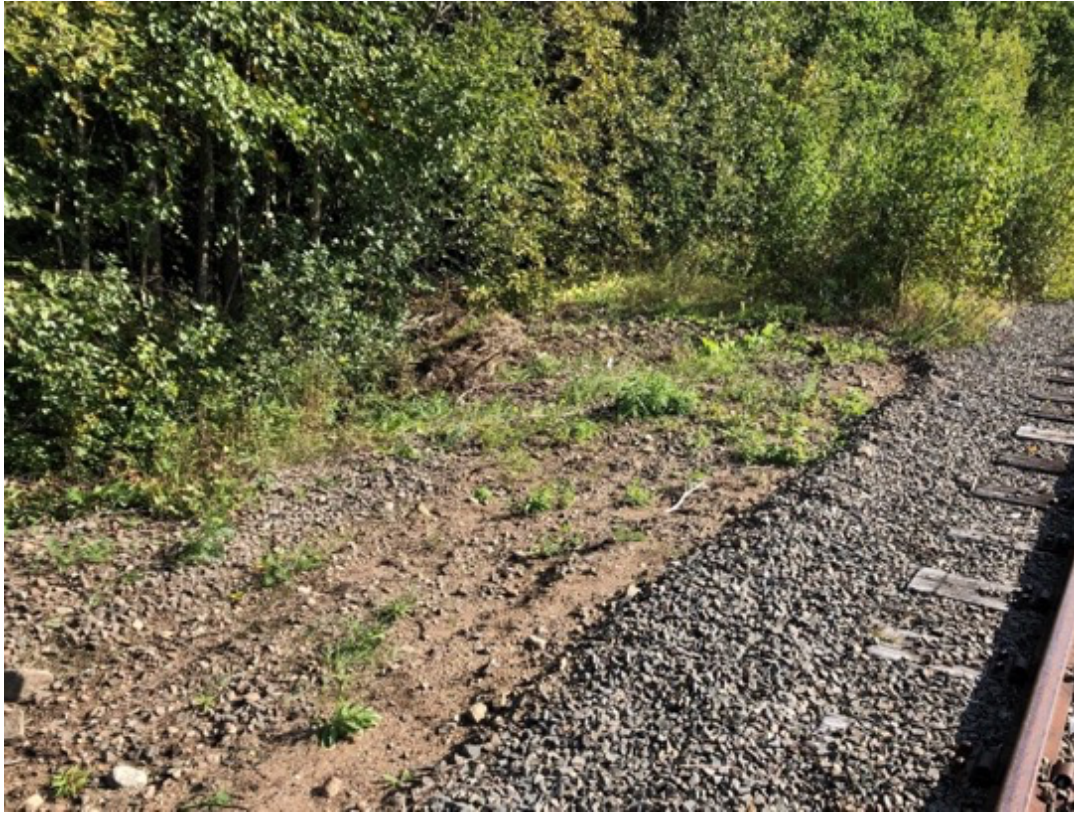
Figur 20. Effekt av krattning. Ytan till vänster är krattad och ytan till höger obehandlad. Bilden är tagen sex veckor efter behandling.

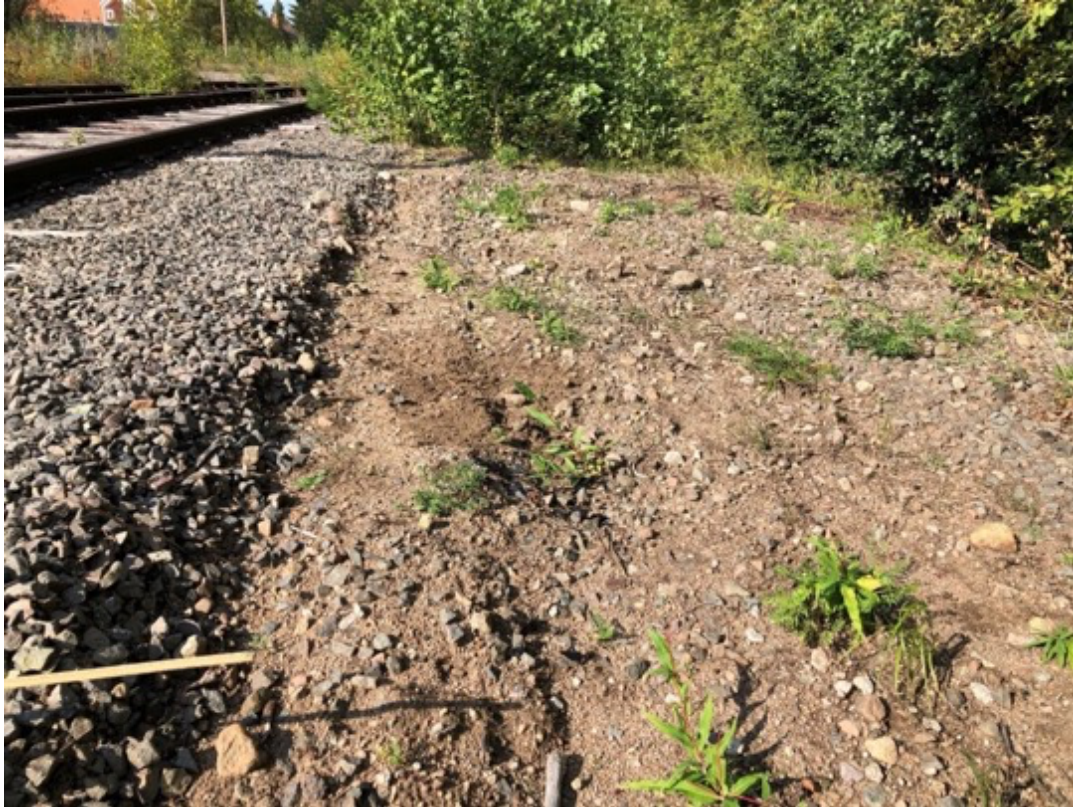
Figur 21. Närbild av krattad yta sex veckor efter behandling (Vansbro).

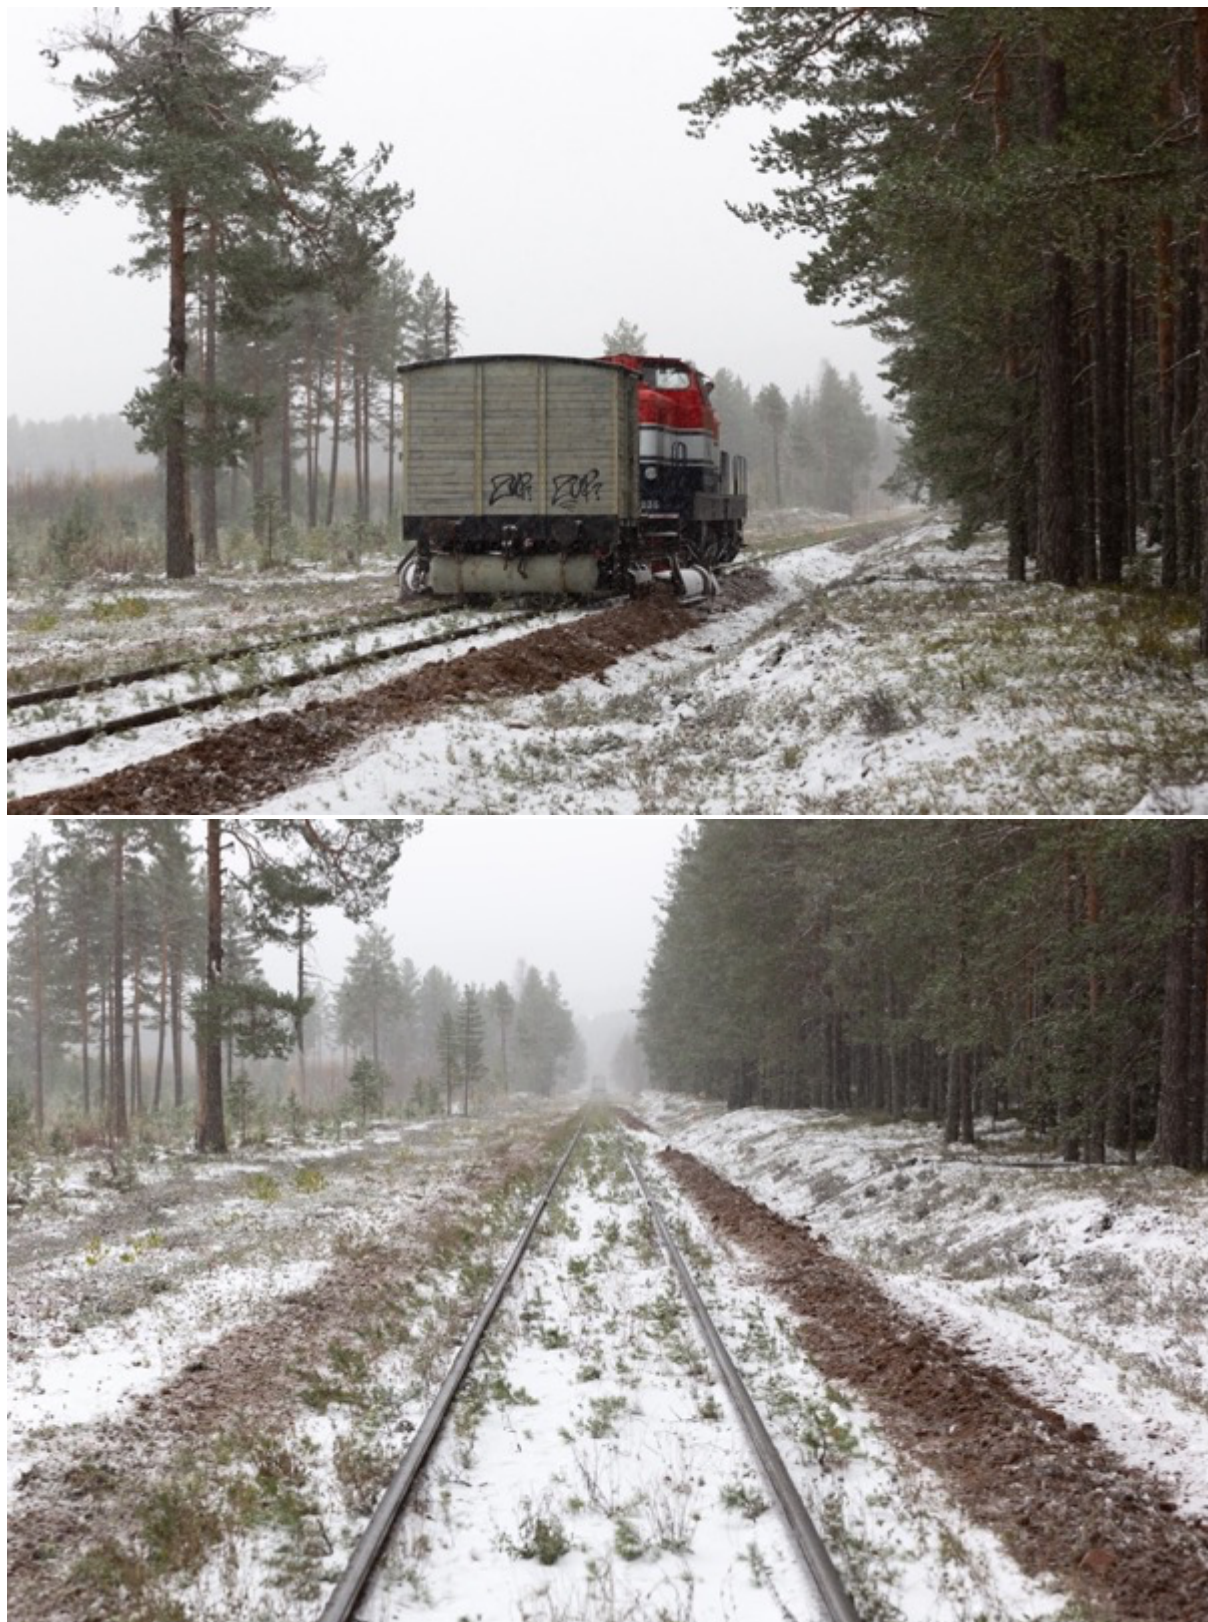
Figur 29. Ojämn effekt av ballastplogen i Oxberg, en effekt av slitna plogar.

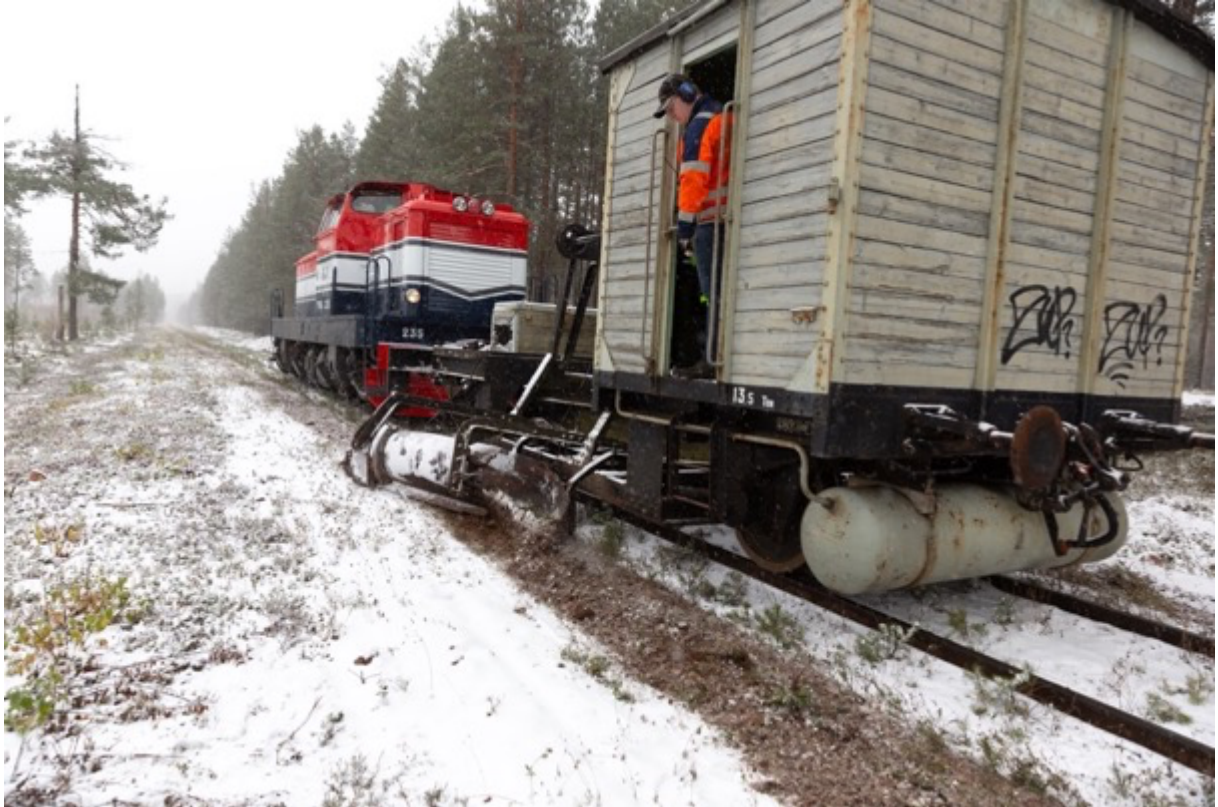
Figur 30. Genom upprepad behandling av samma yta erhölls en bättre effekt.

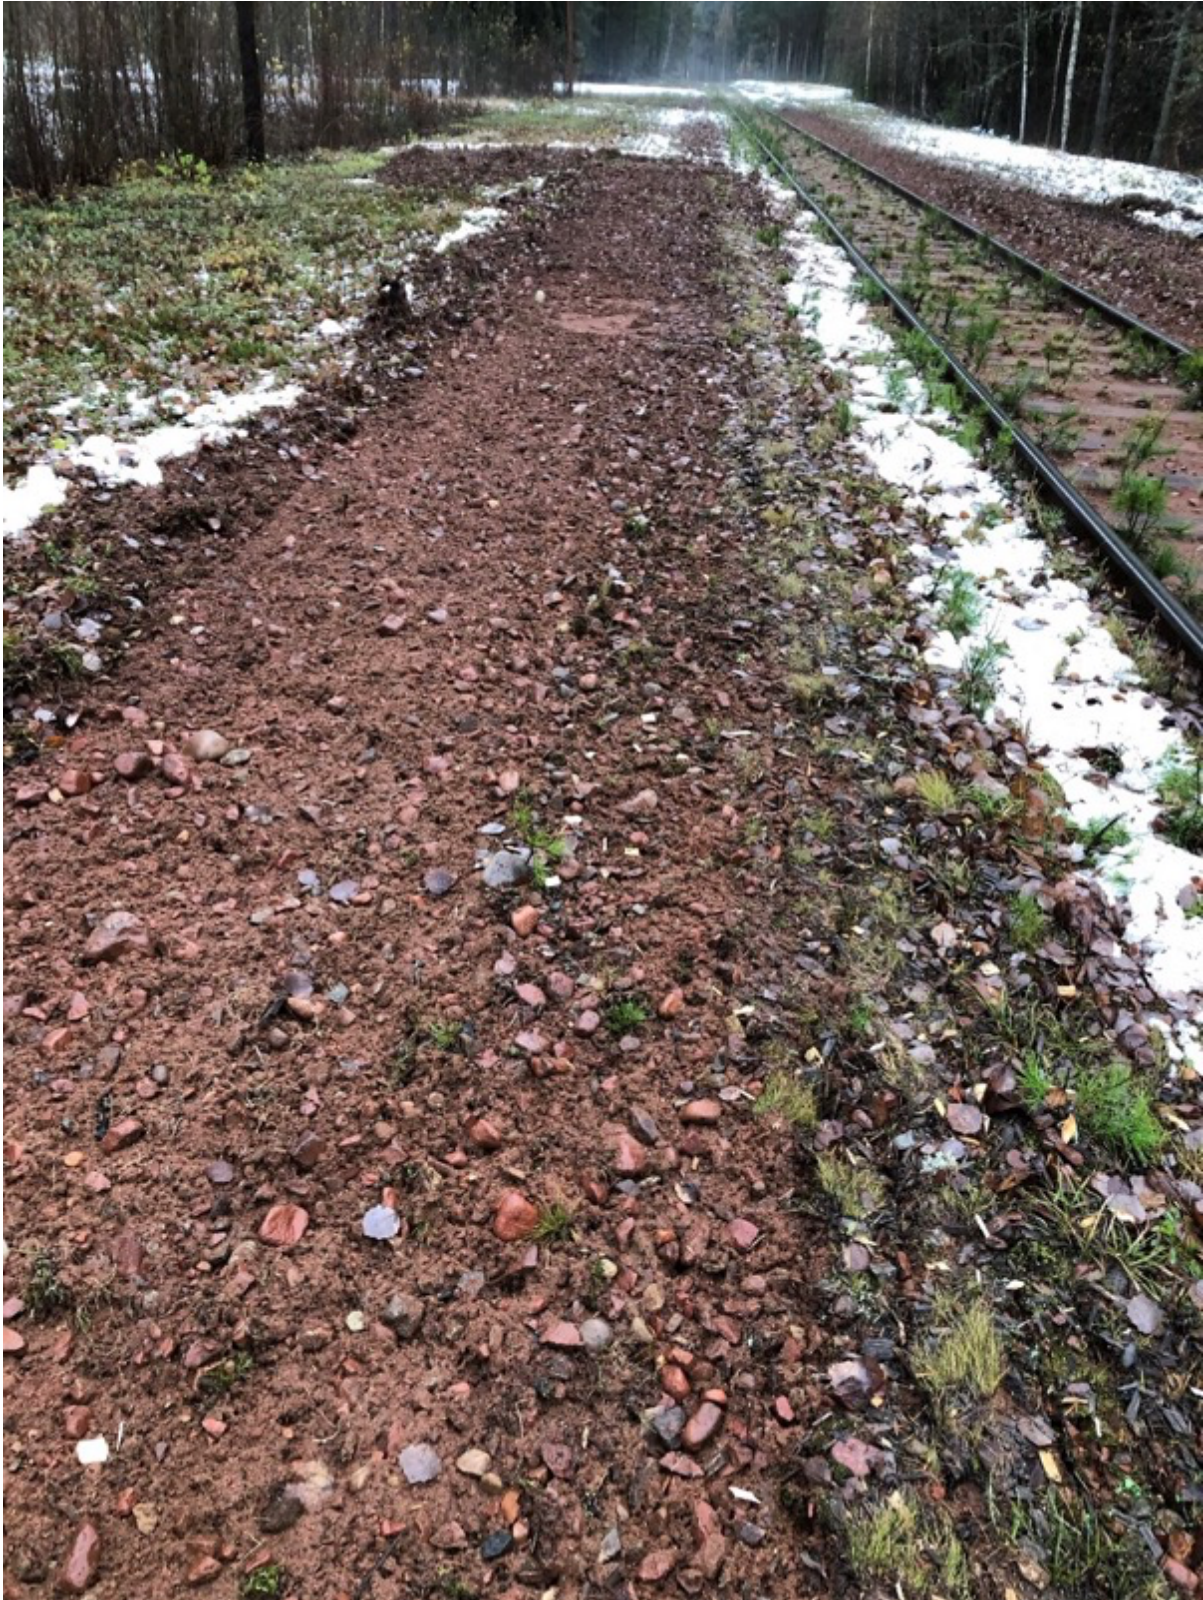
Figur 32. Försöksyta 16 i Oxberg efter behandling, dvs ballastplogad och därefter skrapad/krattad.

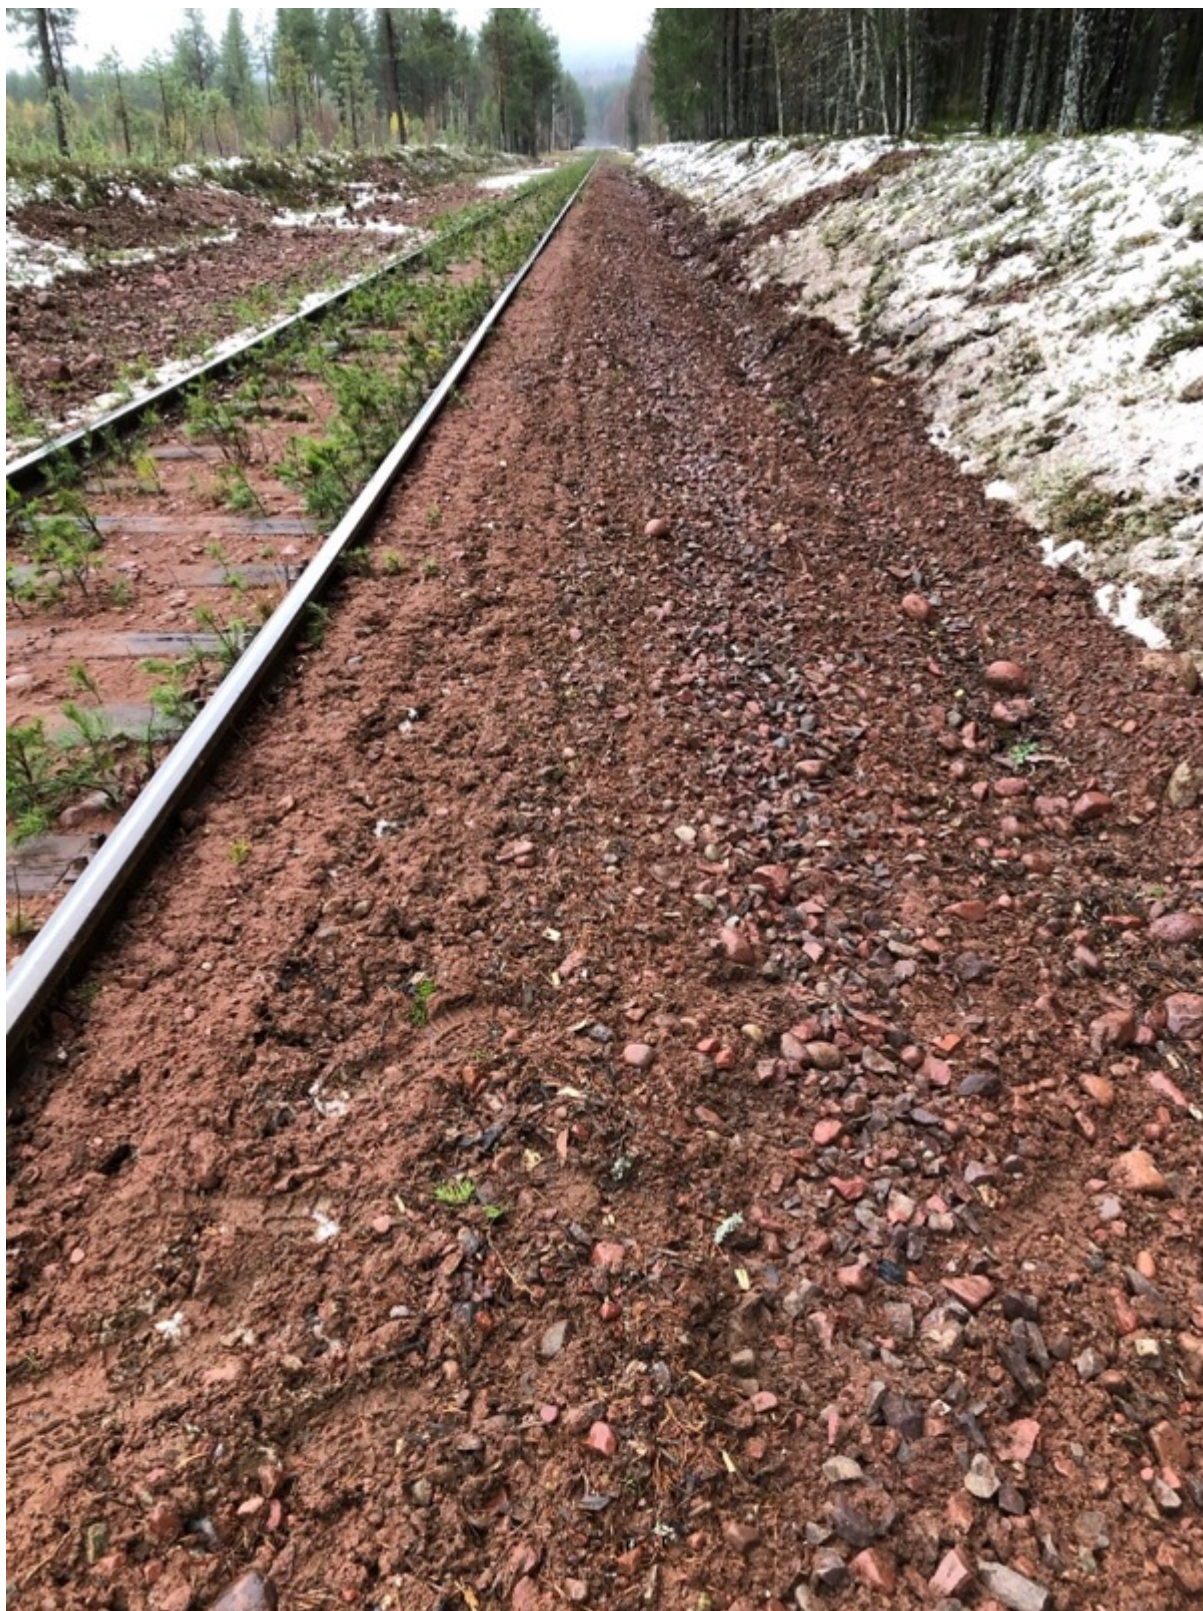
Figur 33. Försöksyta 27 efter behandling med plogning och krattning.
