**Utveckling av metoder för
vegetationsbekämpning i järnvägsmiljö
– redovisning av genomförda
aktiviteter 2019–2021 samt förslag på
fortsatt verksamhet**

Harald Cederlund och Fredrik Fogelberg

Sveriges lantbruksuniversitet,

RISE Research Institutes of Sweden

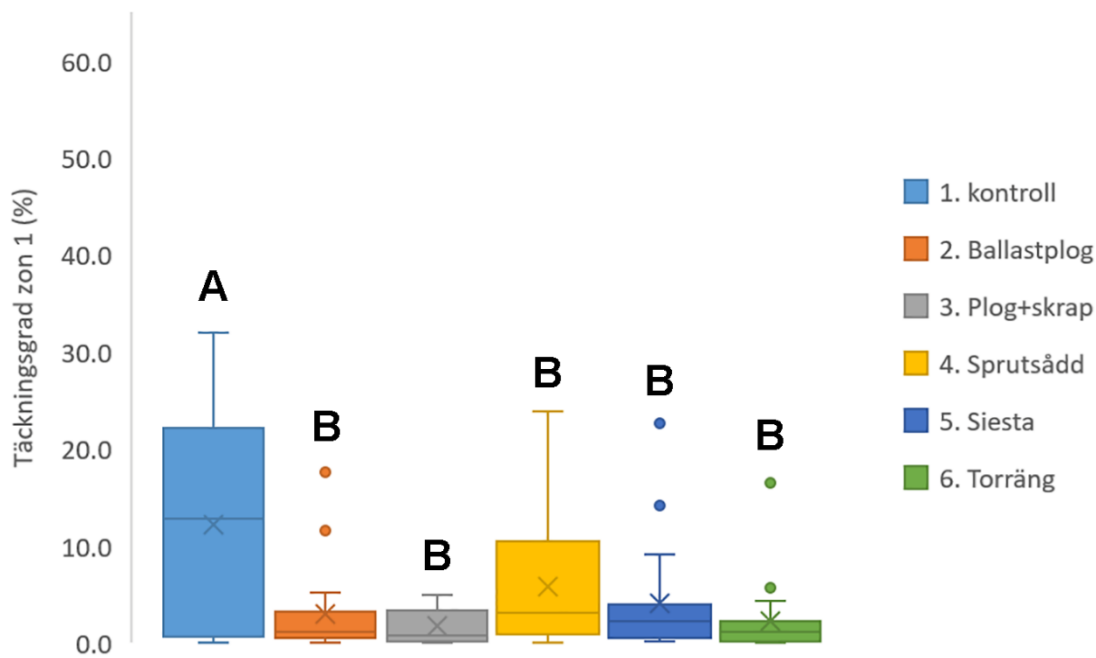
Figur 38. Uppmätta täckningsgrader i zon 1 (plogad zon) 2021-06-23. Försöksled betecknade med samma bokstav tillhör samma signifikansgrupp och skillnaderna dem emellan är inte signifikanta ($p < 0,05$).

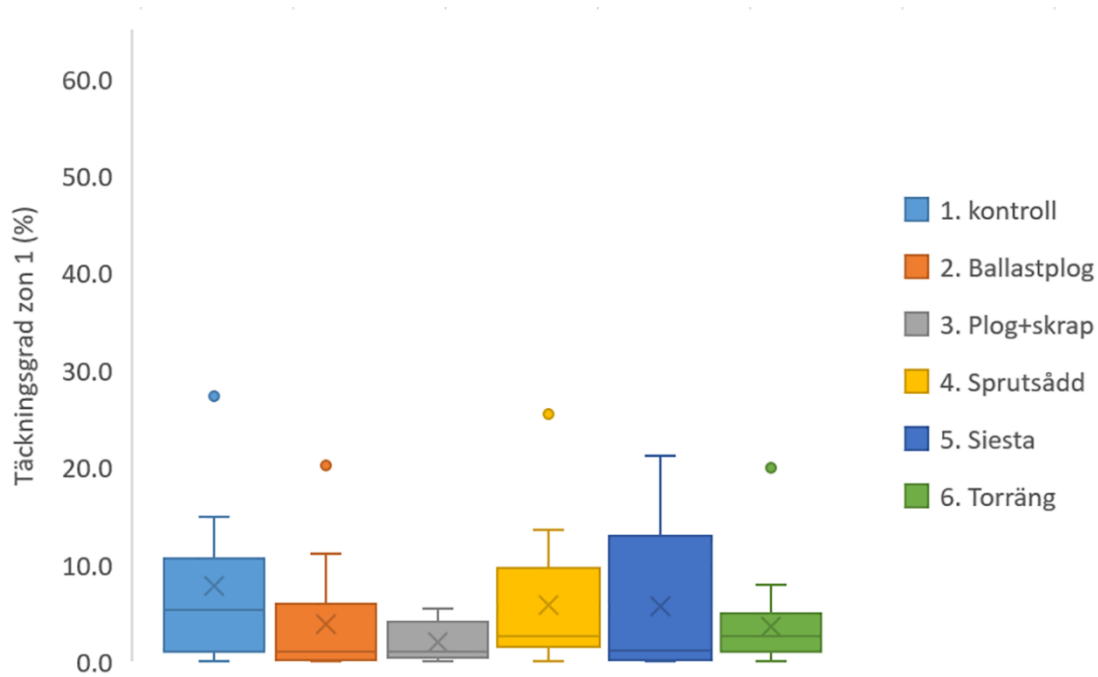
Figur 39. Uppmätta täckningsgrader i zon 1 (plogad zon) 2021-09-22. Skillnaderna mellan försöksleden var inte statistiskt signifikanta.

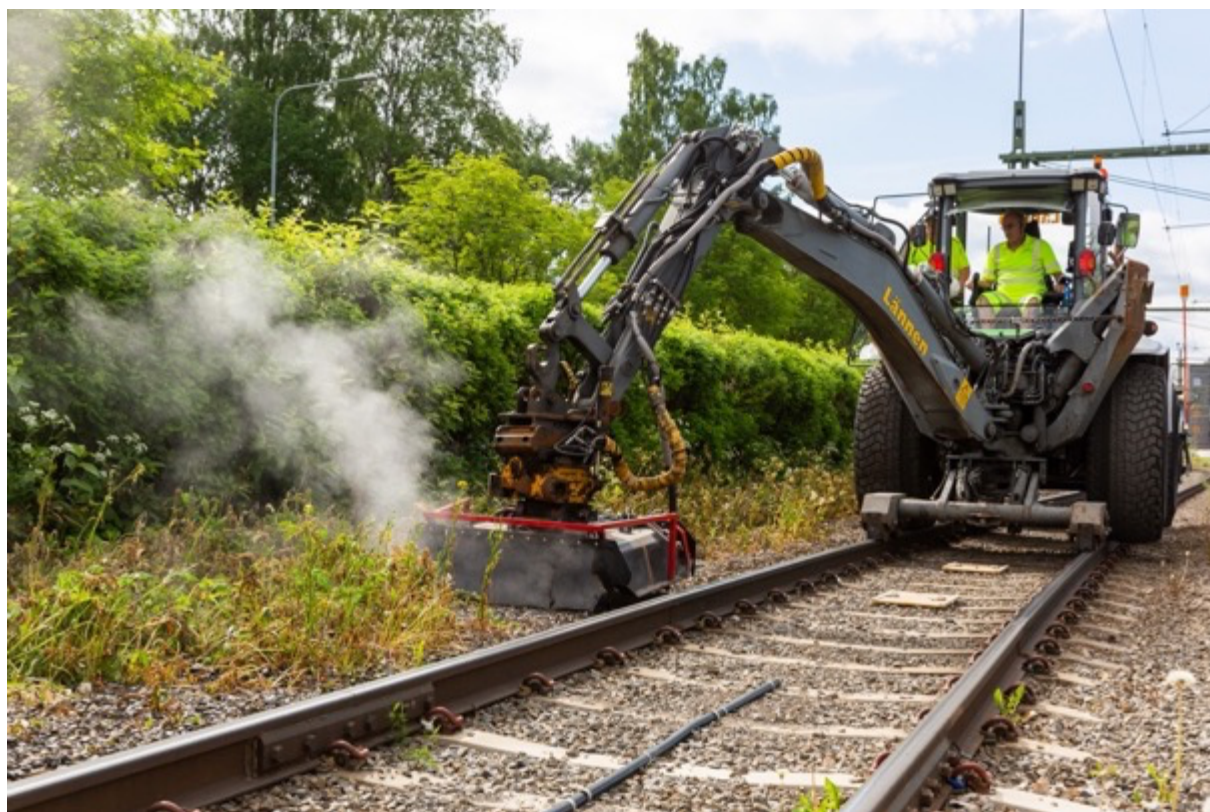
Figur 42. Ramviks Entreprenads utrustning för hetvattenbekämpning. Vattnet finns i en tank på baksidan av traktorgrävaren och hettas upp med hjälp av ett dieselaggregat. Det upphettade vattnet pumpas genom en isolerad slang ut till en rad sprutmunstycken som sitter monterade under en huv på traktorgrävarens arm. Ungefär 1 m breda stråk bekämpas åt gången.

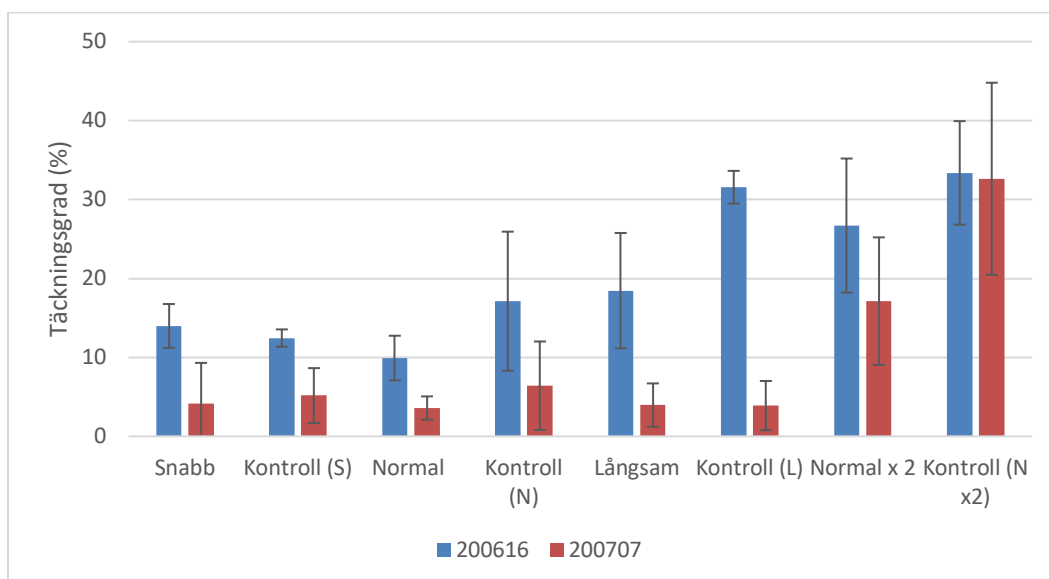
Figur 46. Täckningsgrader avlästa i försök 2. Resultaten visas i den ordning de låg i spåret.

I försök 2 visade det sig vid den första avläsningen i juli att någon hade kört med en traktorgrävare fram och tillbaka över försökssträckan och lämnat ett hjulspår mellan rälerna precis där mätningar av täckningsgraden genomfördes (Figur 49). Detta medförde att täckningsgraden minskade i samtliga påverkade behandlingar (inklusive kontrollytorna) i motsvarande grad (Figur 46). Enbart försöksledet med en dubbel behandling (Normal x 2) var opåverkad från körningen och visade en minskad täckningsgrad jämfört med kontrollen. Då det i stort sett inte fanns några skillnader mellan kontroll och behandling i juli genomfördes ingen kompletterande avläsning i augusti för försökssträcka 2.

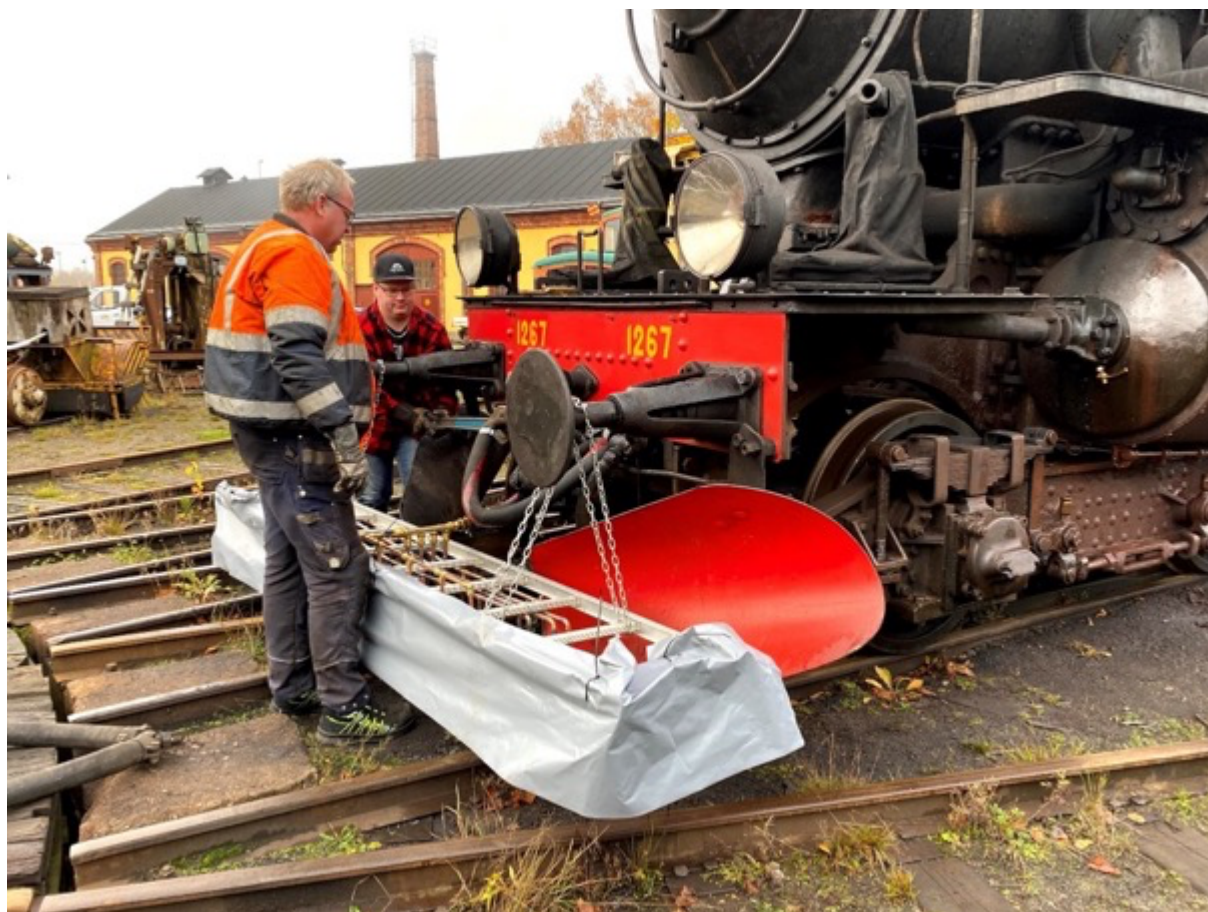
Figur 50. Prototyp för ångning i spår.

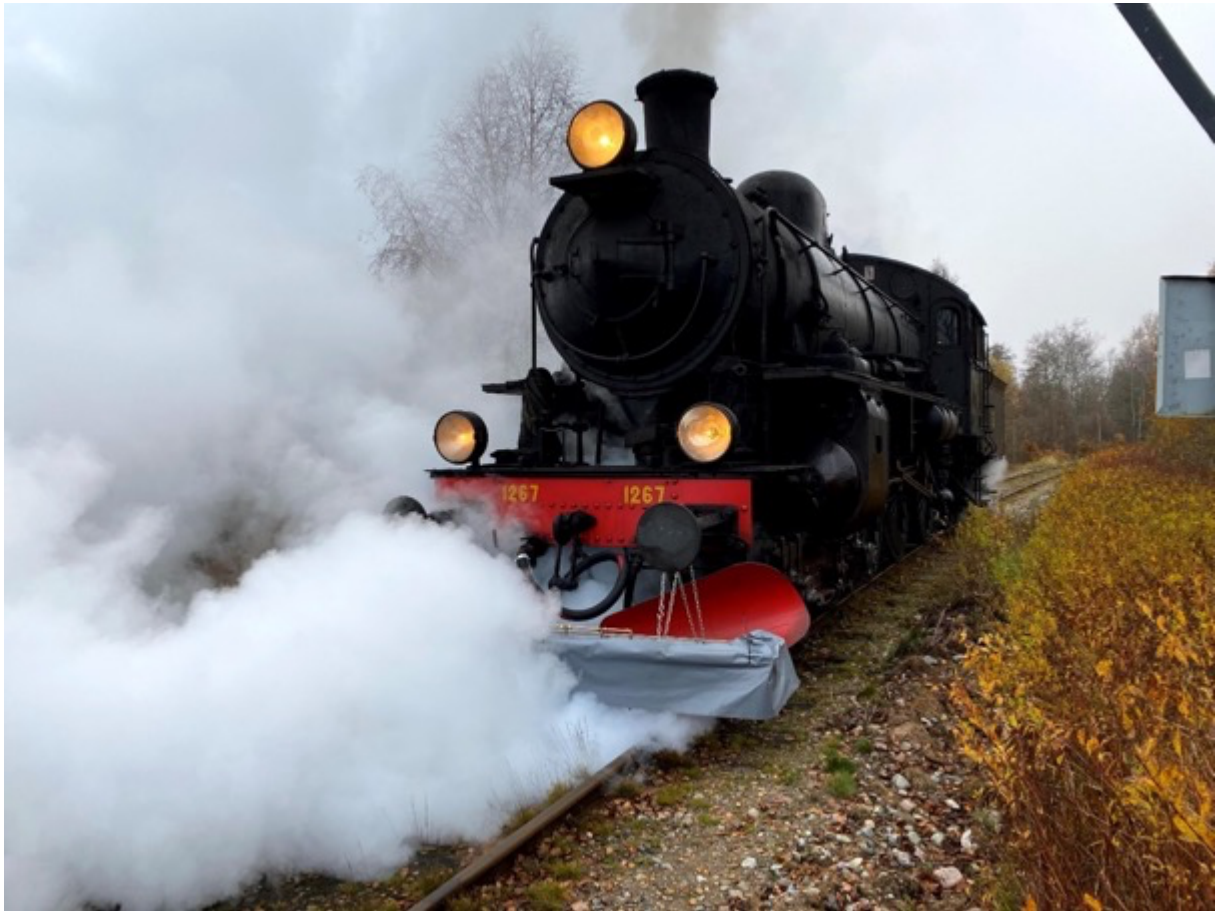
Figur 51. Prototyp i drift på provsträcka

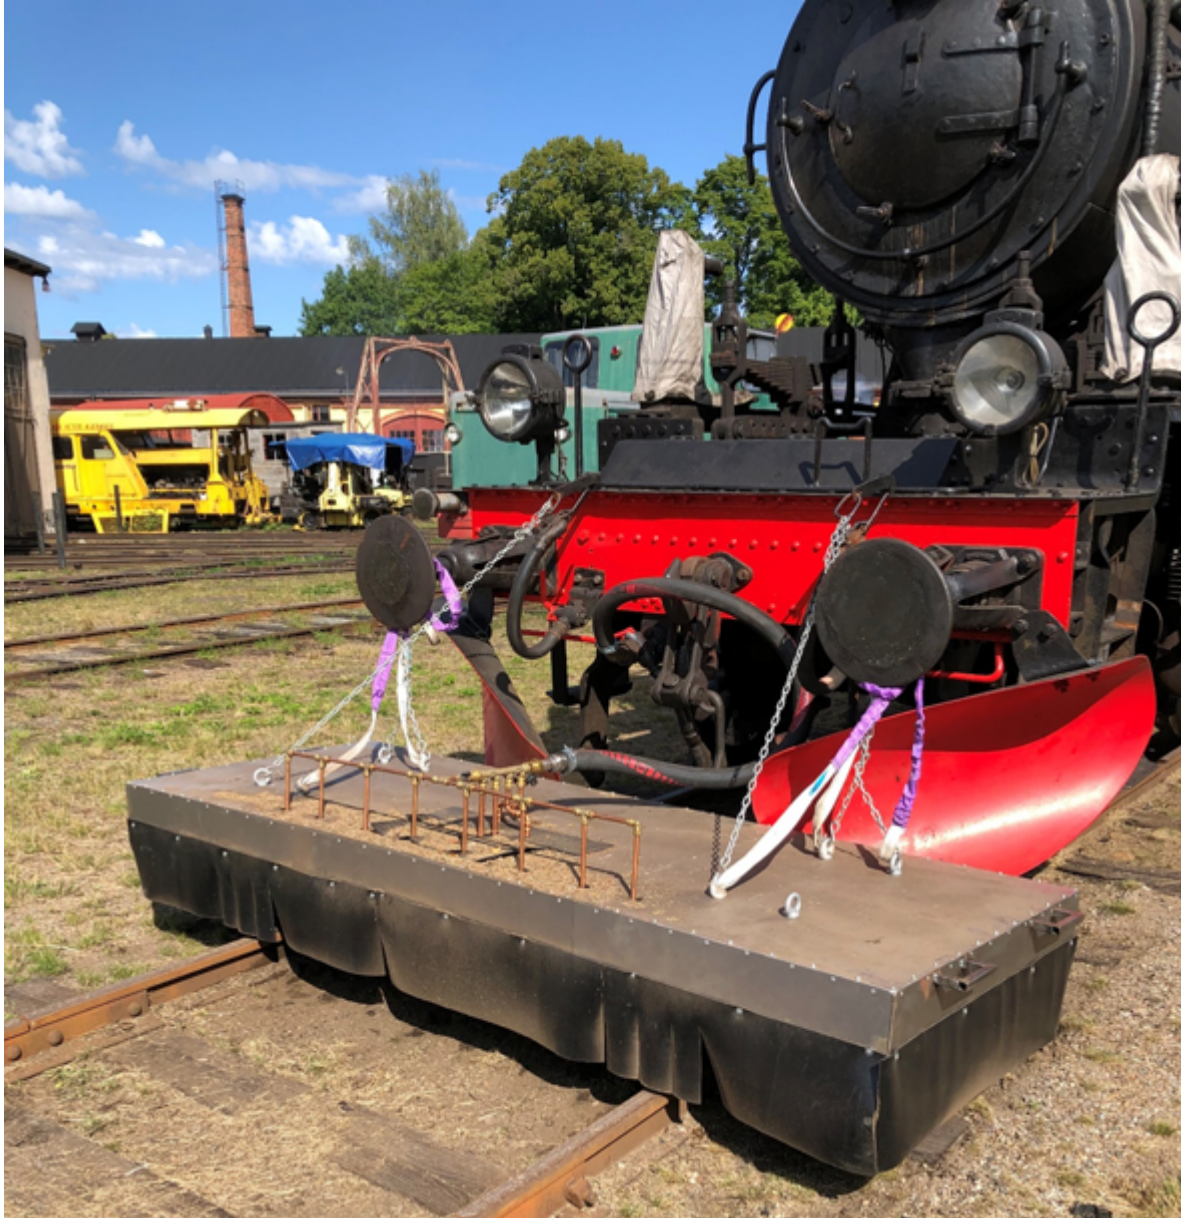
Figur 51. Prototyp 2 av ångningsriggen

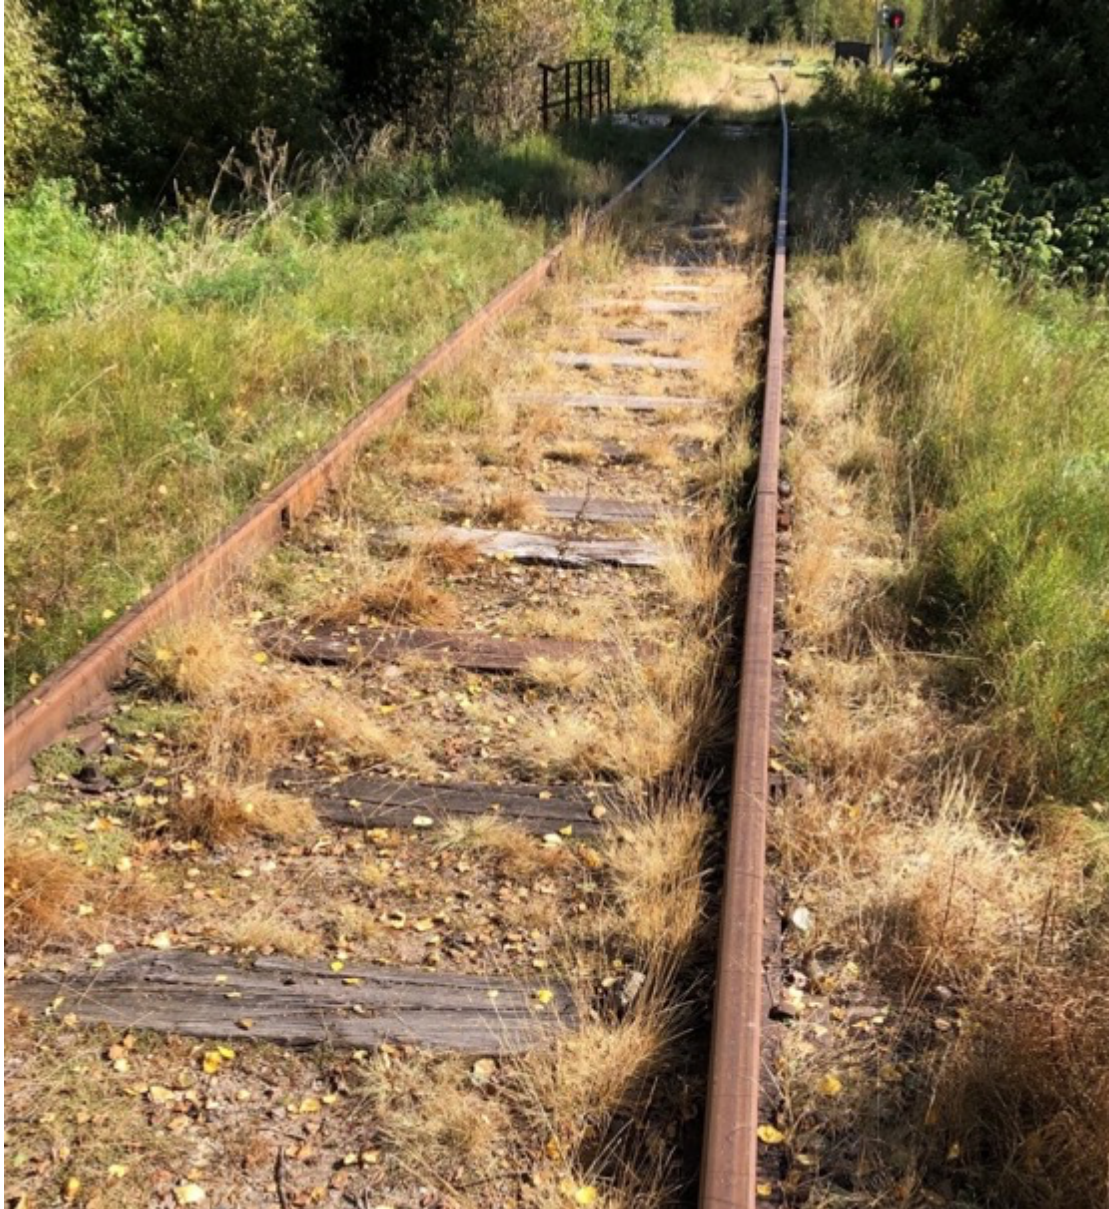
Figur 52. Ångad yta den 3 september ca två veckor efter behandling.

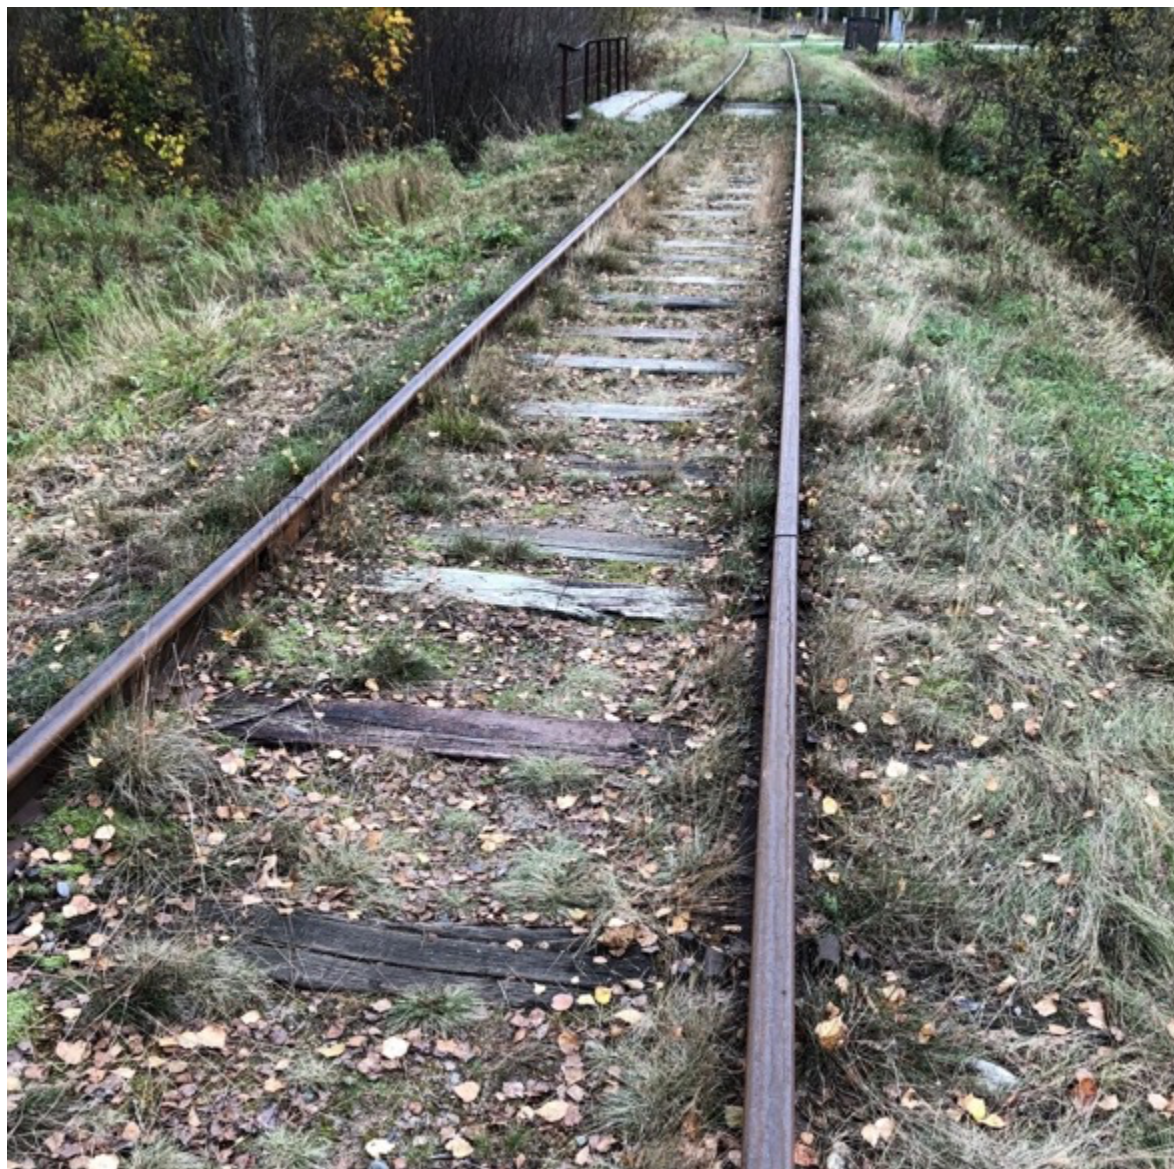
Figur 53. Ångad ytan den 14 oktober, ca åtta veckor efter behandling.

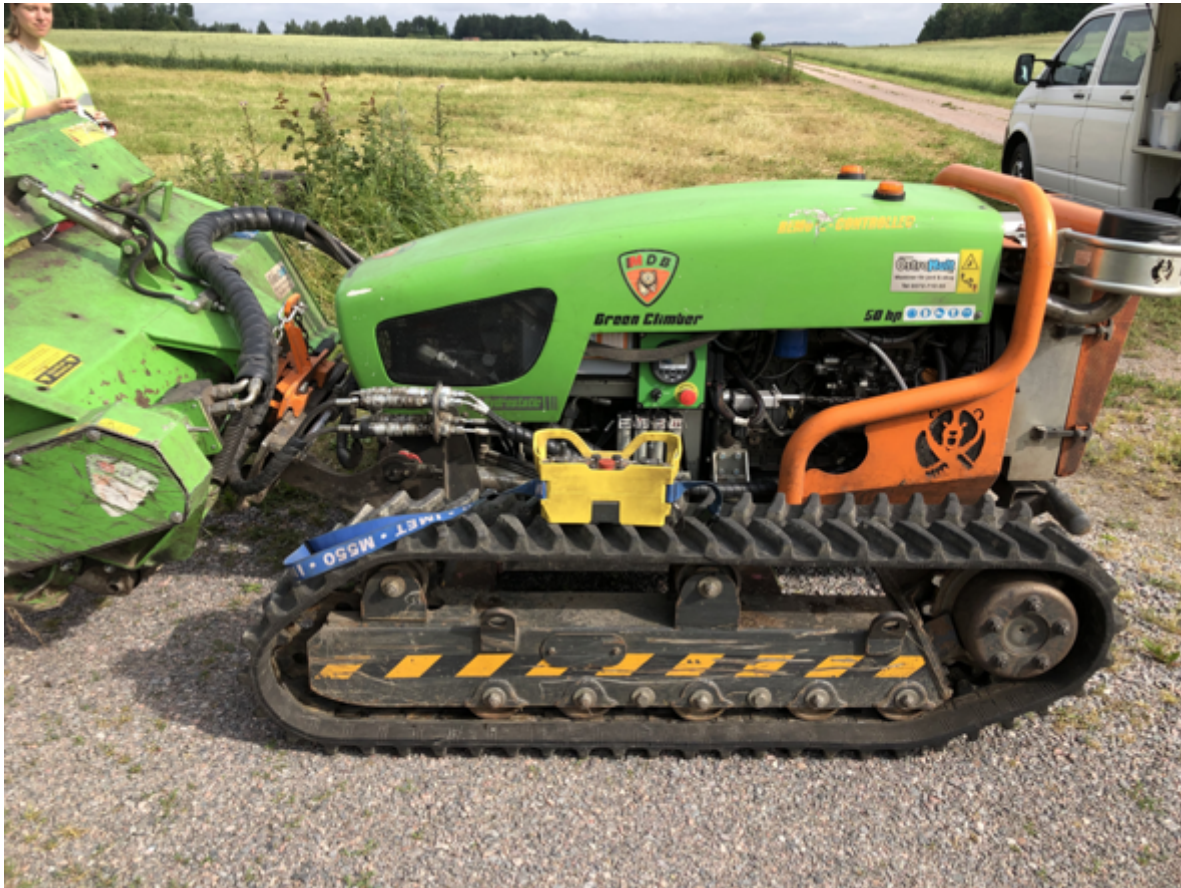
Figur 56. Bandgående och radiostyrd fräs.

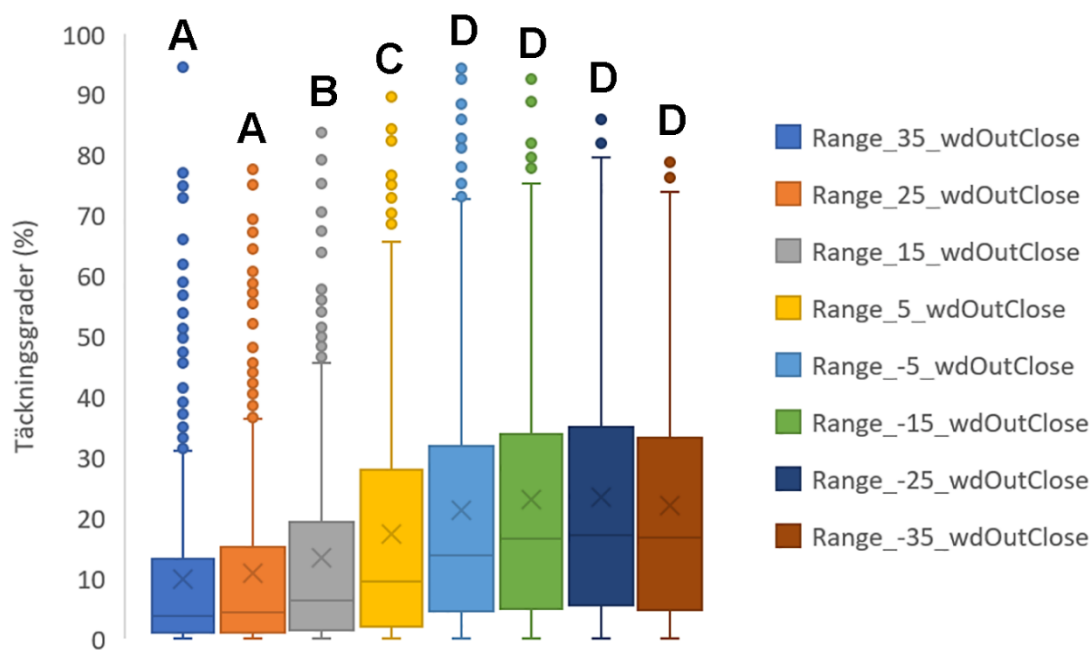
Figur 67. Täckningsgrader uppmätta 2020 på banor med grusballast bekämpad 2019, i zonen OutClose (1,9–3 m från spårmit). Kategorierna Range 35 till Range -35 avser intervallen 0–10 m, 10–20 m, 20–30 m och 30–40 m utanför RY-ändarna, respektive 0–10 m, 10–20 m, 20–30 m och 30–40 m innanför RY-ändarna. Täckningsgraden ökar ju närmare restriktionsytan man kommer men är sedan i genomsnitt konstant inne i restriktionsytan. Lådans kanter visar de första och tredje kvartilerna, linjen i lådorna anger medelvärdet och x:et visar medianvärdet. Avvikande värden visas som enskilda punkter. Bokstäverna ovanför lådorna anger signifikansgrupperna och lådor med samma bokstav ovanför är inte statistiskt signifikant skilda åt ($\alpha = 0,05$).

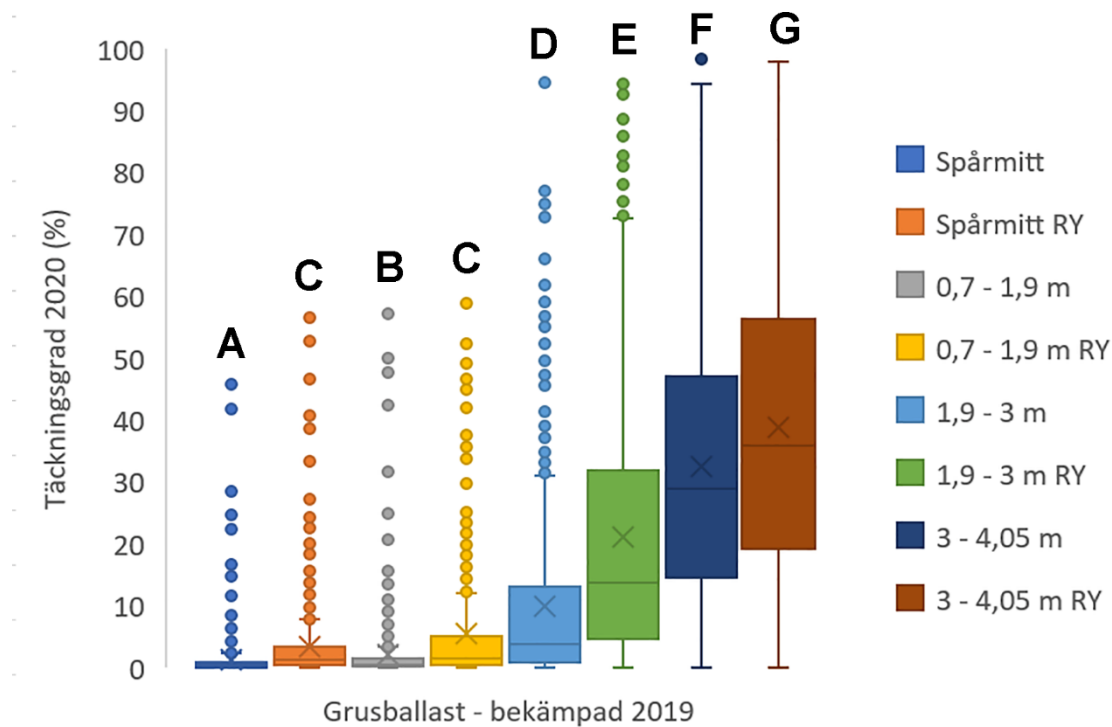
Figur 68. Boxplots som visar genomsnittliga ogrästäckningsgrader, uppmätta i spårmitt och på olika avstånd från spårmitt, i bekämpat spår (30–40 m från restriktionsytor) och i restriktionsytor (0–10 m), på bandelar med grusballast som bekämpades under 2019 ($N = 618$). Lådans kanter visar de första och tredje kvartilerna, linjen i lådorna anger medelvärdet och x :et visar medianvärdet. Avvikande värden visas som enskilda punkter. Bokstäverna ovanför lådorna anger signifikansgrupperna och lådor med samma bokstav ovanför är inte statistiskt signifikant skilda åt ($\alpha = 0,05$).

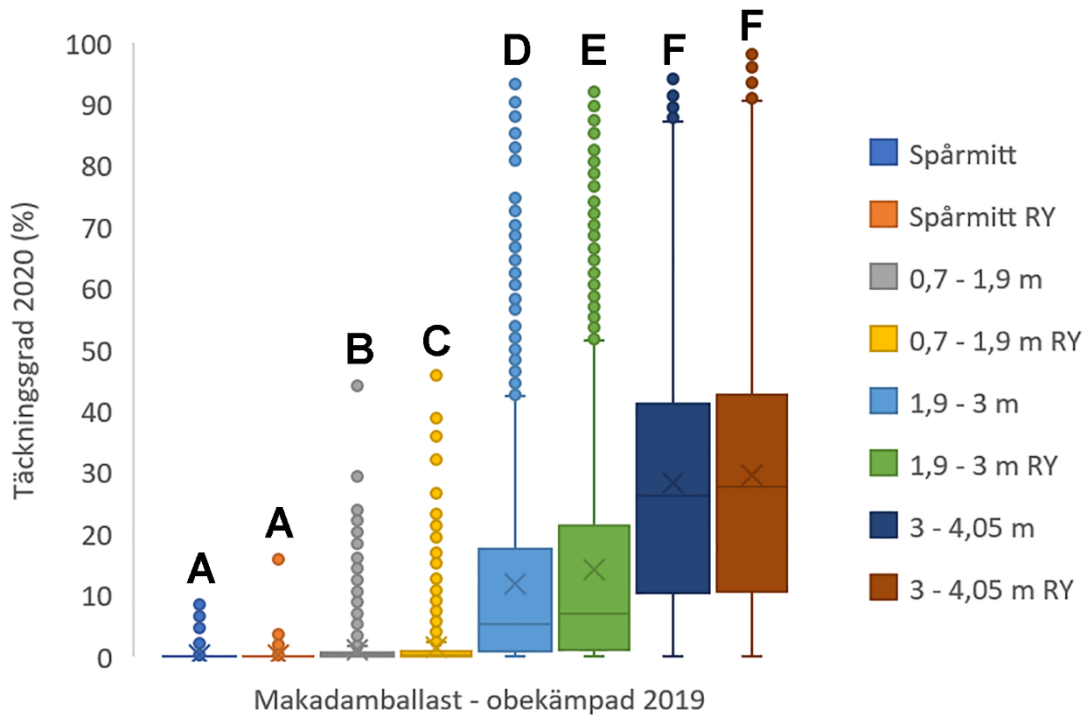
Figur 71. Boxplots som visar genomsnittliga ogrästtäckningsgrader, uppmätta i spårmitt och på olika avstånd från spårmitt, i bekämpat spår (30–40 m från restriktionsytor) och i restriktionsytor (0–10 m), på bandelar med makadamballast som inte bekämpades under 2019 ($N = 2241$). Lådans kanter visar den första och tredje kvartilerna, linjen i lådorna anger medelvärdet och x :et visar medianvärdet. Avvikande värden visas som enskilda punkter. Bokstäverna ovanför lådorna anger signifikansgrupperna och lådor med samma bokstav ovanför är inte statistiskt signifikant skilda åt ($\alpha = 0,05$).
