Renens användning av broar vid väg och järnväg

- studier i Norrbotten 2018-2021

Jan Olof Helldin

Sveriges lantbruksuniversitet,
SLU Centrum för biologisk mångfald, Inst. för Stad och Land
2023

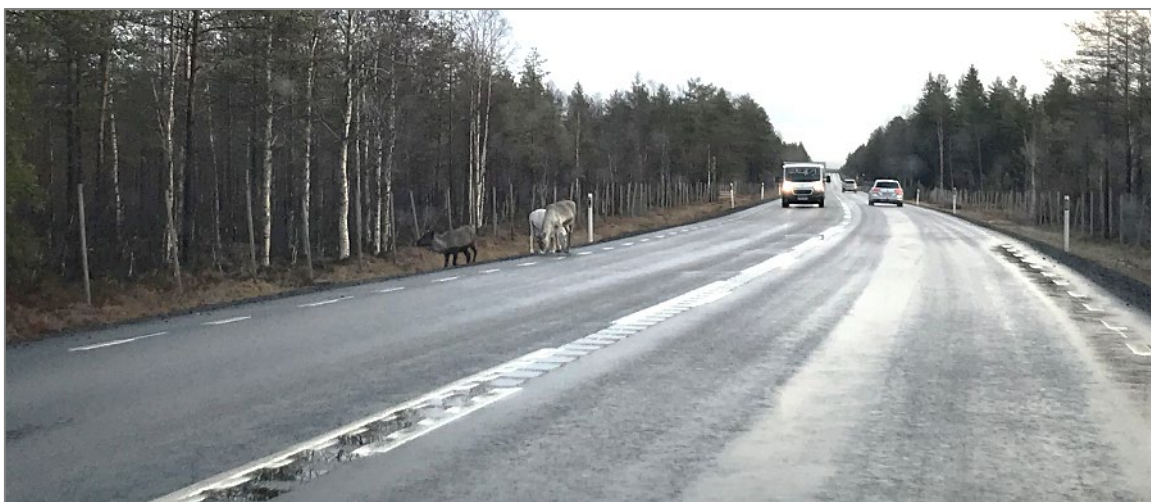
Bild 1. Renar som slickar salt på E4, på stängslad sträcka men nära en stängselöppning; Bredviksheden november 2020.

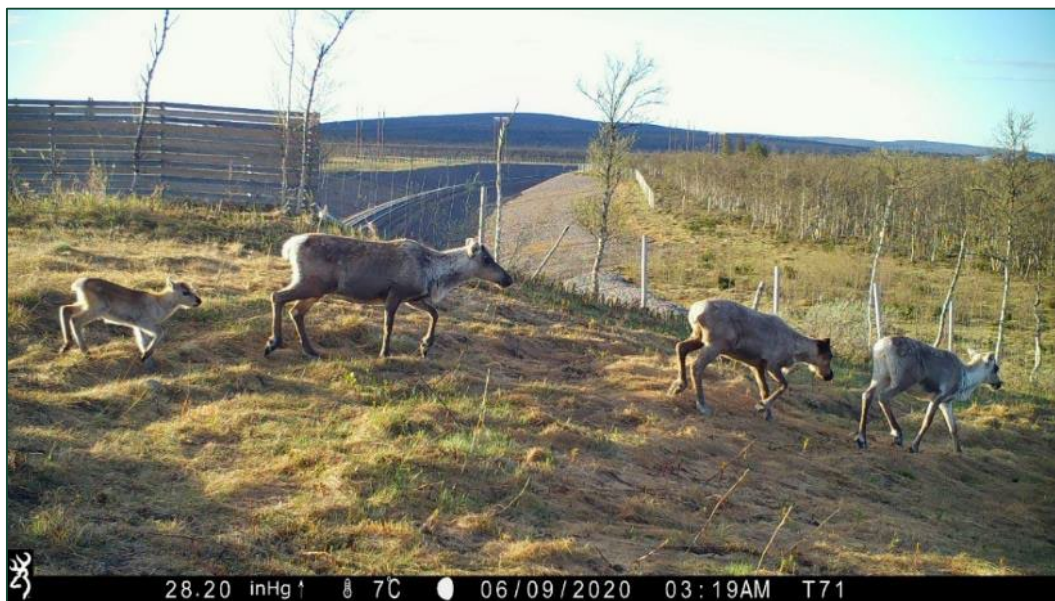
Bild 2. Del av en grupp renar som passerar renbron Råtsi över Malmbanan nära Kiruna.

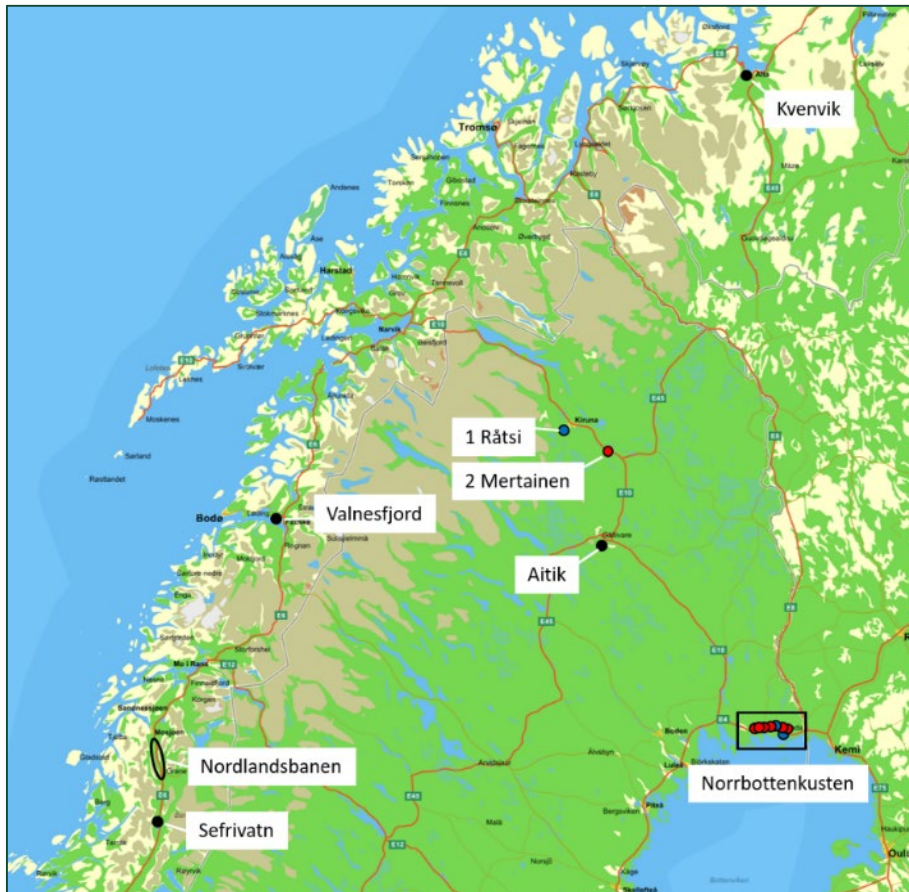
Bild 3. Broar under och över infrastruktur (väg och järnväg) där uppföljning av funktionen för ren och renskötsel har gjorts. Teckenförklaring:

- Svarta + blåa punkter = tidigare uppföljningar redovisade av Bergstén m.fl. (2014; Sverige) resp. Norconsult & Sweco (2022; Norge),
- Svart oval = ett flertal tunneltak och viadukter vid Nordlandsbanen i Norge, ej anlagda för fauna; tidigare uppföljning redovisad av Norconsult & Sweco (2022),
- Röda + blåa punkter = ingår i TRIEKOL-studien och redovisas i denna rapport.

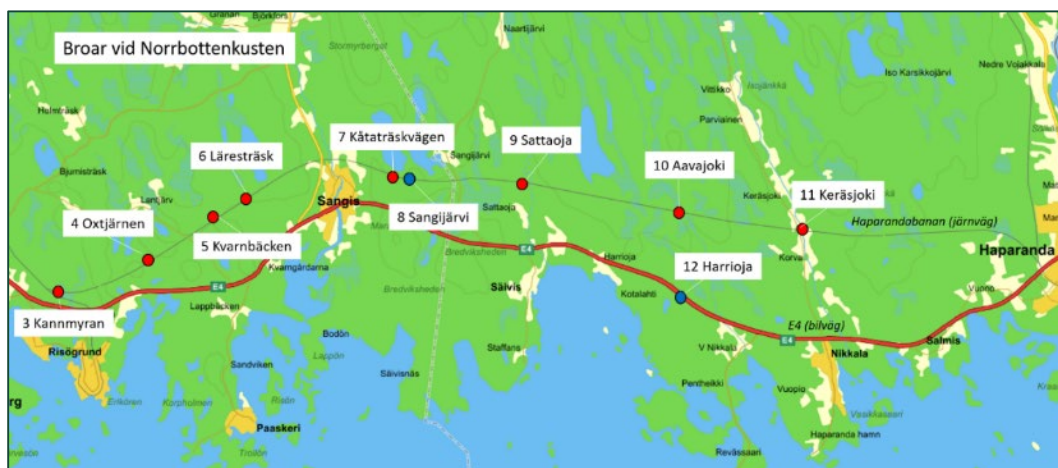
Bild 4. Detalj från bild 3; Norrbottenkusten. Blåa punkter = tidigare uppföljning, redovisad av Bergstén m.fl. (2014), röda+blåa punkter = ingår i TRIEKOL-studien och redovisas i denna rapport.

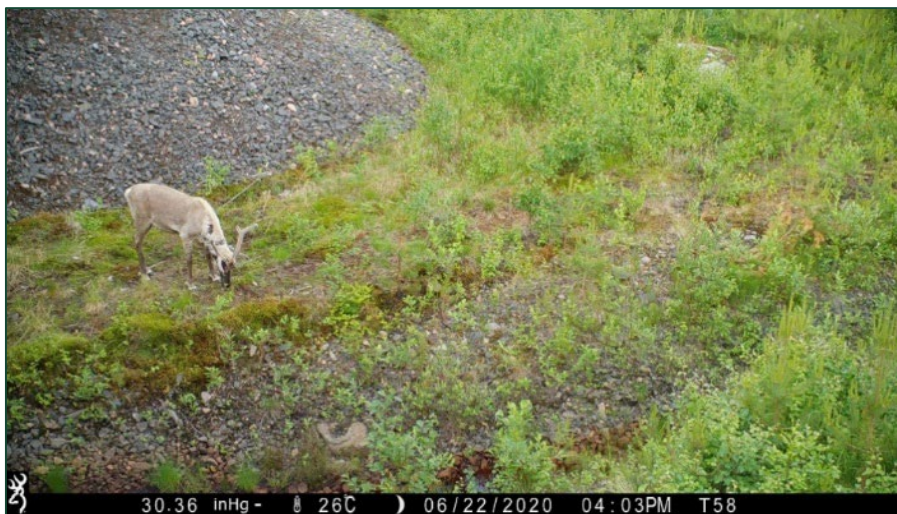
Bild 13. Ensam sarv som återkom till bron Oxtjärnen vid femton tillfällen mellan 11 juni och 20 juli 2020, stannade ofta flera timmar, betade och vilade, och var den enda renen sommartid vid den bron.

Vid de flesta av broarna vid Norrbottenkusten (undantaget Kannmyran och Keräsjoki) samt vid Mertainen förekom att enstaka individer sommartid återkom flera gånger till bron, och i många fall vistades vid bron flera timmar. Detta var nästan alltid under varma och soliga dagar, och renarna vilade ibland i broskuggan. Det gick också att se beteenden som tydde på att de försökte undvika insekter (plötsliga kast och snabba löpningar fram och åter). Några av de mest utpräglade fallen beskrivs i bild 13-16.

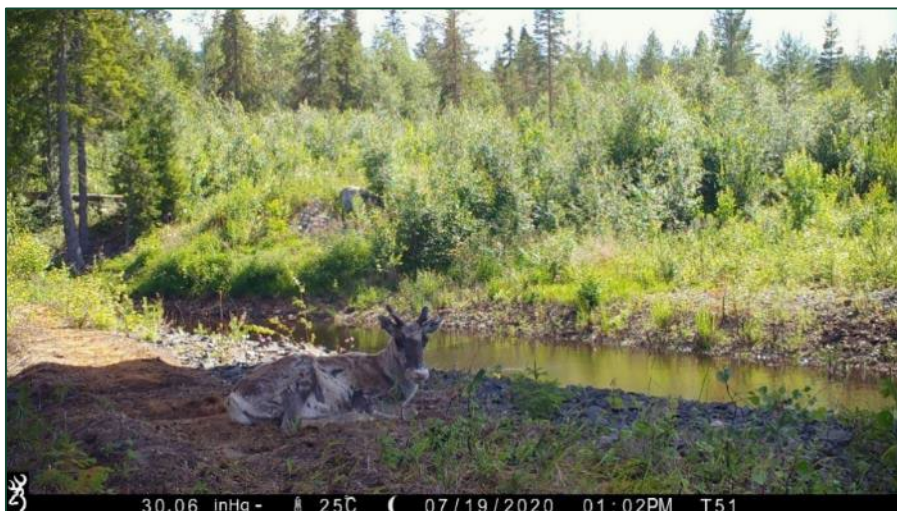
Bild 14. Ensam sarv som besökte bron Kvarnbäcken nästan dagligen mellan 22 juni och 21 juli 2020 och oftast stannade hela dagen (vilar på bilden i broskuggan). Denna sarv stod ensam för >90% av renbesöken sommartid vid Kvarnbäcken.

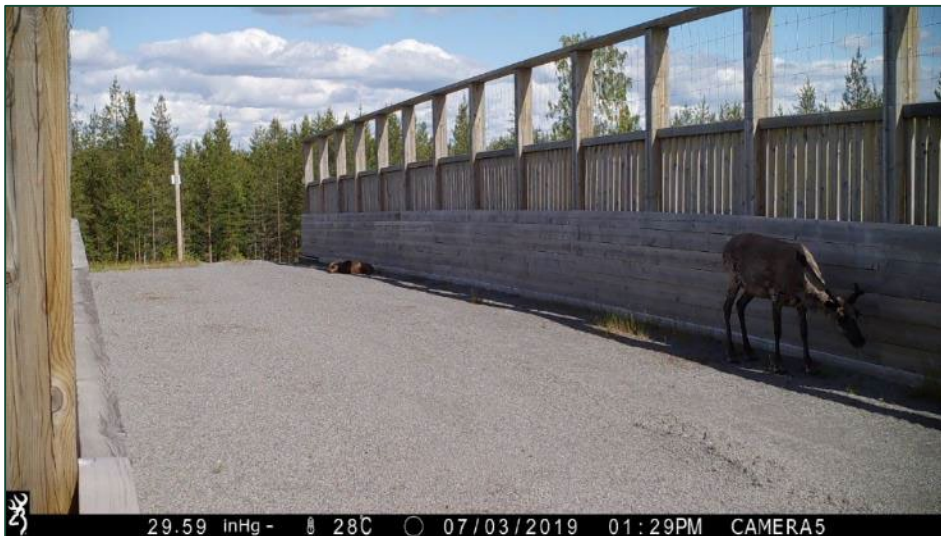
Bild 15. Vaja med kalv som besökte bron Harrioja vid tretton tillfällen mellan 3 juli och 13 aug 2019; vid 5 av dessa tillfällen stannade de mer än en timme. Under de två somrarna 2019-2020 var det ytterligare ett tiotal renar (samtliga sarvar) som återkom till bron vid upprepade tillfällen och spenderade mycket tid där.

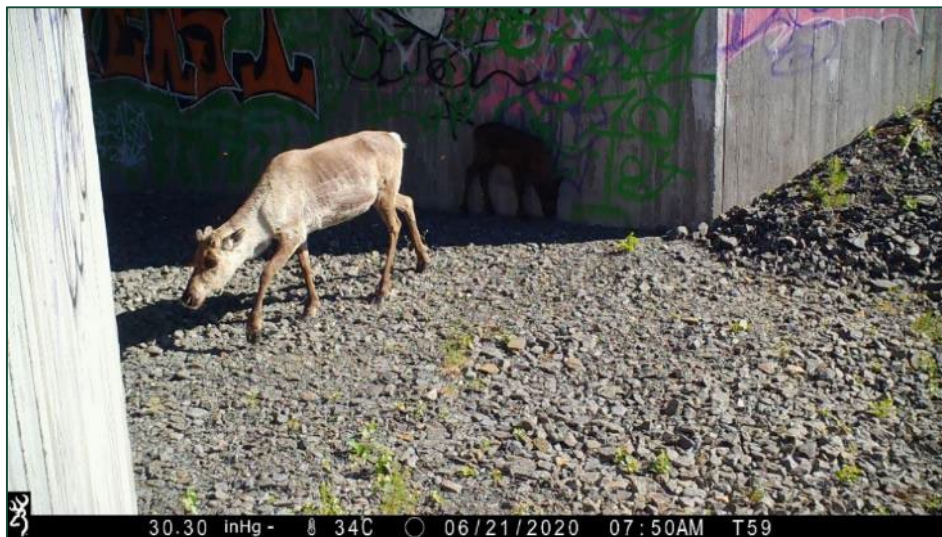
Bild 16. Vaja med kalv vid bron Läresträsk. På bilden går det att se en svärm bromsar kring vajan. Detta ekipage återkom vid tio tillfällen mellan 21 juni och 24 juli 2020. Under samma period var det ytterligare ca 20 individer av ren som besökte och passerade vid upprepade tillfällen, såväl ensamma sarvar, vajor med kalv och några smågrupper.
