# Bortgrävning av blomsterlupin i vägkanter

- utvärdering av åtgärdseffektivitet

Forskningsprogrammet TRIEKOL/TRIIAS

Sveriges lantbruksuniversitet  
SLU Centrum för biologisk mångfald  
Skrift nr 128  
2023

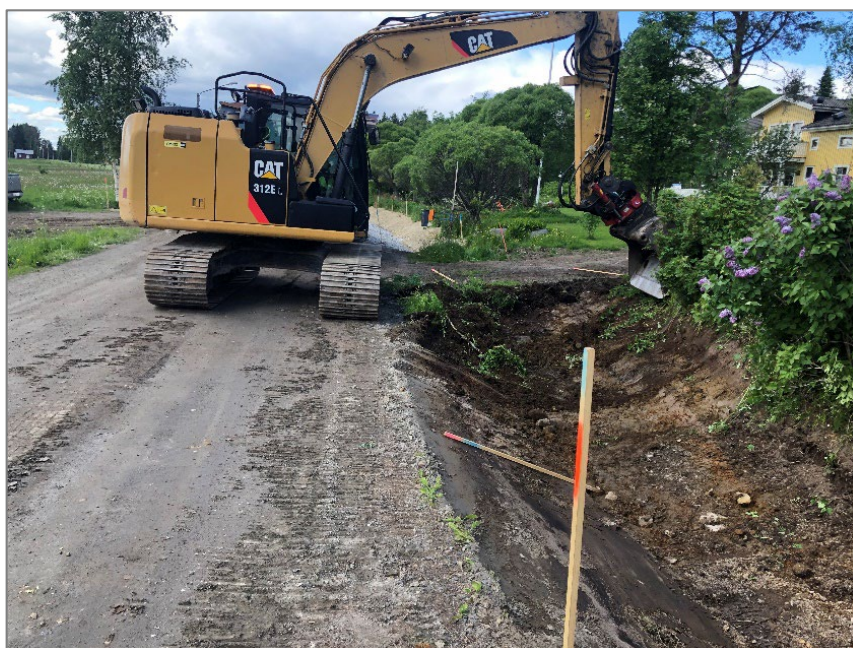
*Bild 2.  
Bortgrävning  
av lupinbe-  
stånd i artrik  
vägkant, här  
vid Lappvik i  
Västerbotten.  
Foto Nellie  
Gummesson.*

Den bekämpningsåtgärd som hade beställts av entreprenör omfattade i första hand att gräva bort befintliga lupinbestånd, transportera massorna till deponi och återfylla ytorna med rena massor upp till tidigare marknivå. Grävningen skulle

enligt beställningen omfatta hela det synliga beståndet plus en buffert på ca 0,5 m, dock begränsat till vägområdet (slänter och dike) och maximalt 2 m in på intilliggande mark. Grävningen skedde oftast till ett djup av ca 30 cm (beställt djup), men grundare närmast vägen av bärighetsskäl, och ibland grundare även på grund av fysiska hinder som stenar, trummor, vägskyltar och markledning. Grävningen gjordes med grävmaskin och transporten till deponi gjordes med lastbil med täckt flak. Återfyllningsmassorna bestod av finkornig morän utom i innerslännt närmast vägen (och ibland även i dikesbotten och andra erosionsutsatta platser) där stenkross lades av bärighetsskäl. Transporten av återfyllningsmassor gjordes oftast med samma lastbil som transporten av kontaminerade massor till deponi, men efter rengöring. Efter återfyllning sprutsåddes ytorna med gräsfrö med 10-20% örtnblandning (men observationer vid inventeringen antydde att detta inte gjorts konsekvent eller jämnt fördelat).

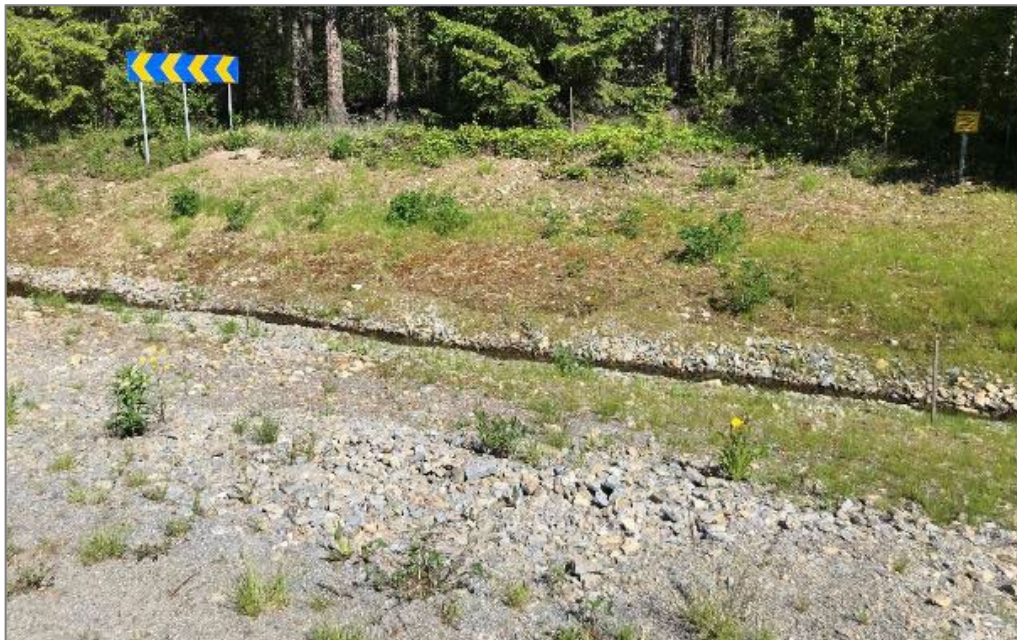
*Bild 4. Åtgärdad yta med större och mindre lupinplantor; längs väg 364 i Västerbotten (ID71). Foto J-O Helldin.*

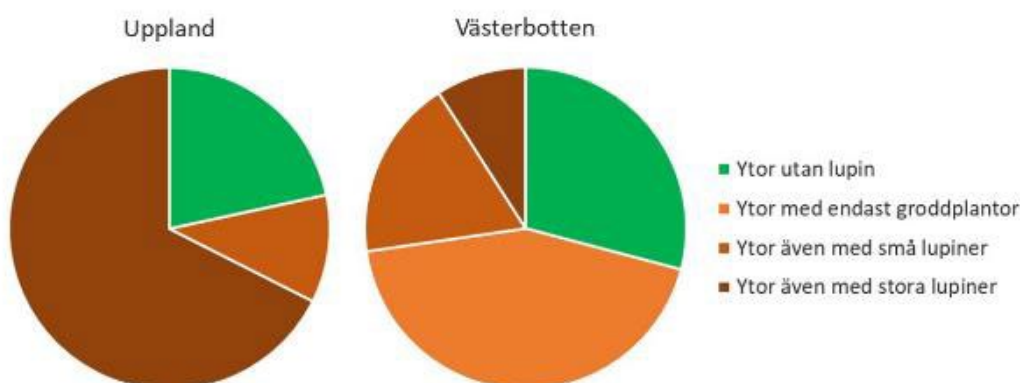
Bild 6. Förekomst av lupiner i åtgärdsytorna i Uppland och Västerbotten; grönt = ytor utan lupiner, bruna nyanser = ytor med lupiner av olika storleksklasser.

Av åtgärdsytorna hittade vi lupiner i huvuddelen: 78% i Uppland (29 av 37) och 61% i Västerbotten (39 av 55); se bild 6. I Västerbotten handlade det i de flesta fall enbart om groddplantor (24 ytor av de 39); övriga hade även etablerade plantor, antingen enbart små plantor (10 ytor) eller även stora (5 ytor). I Uppland var ingen av ytorna med enbart groddplantor, ett fåtal med små (4 ytor), och de flesta även med stora plantor (25 ytor).

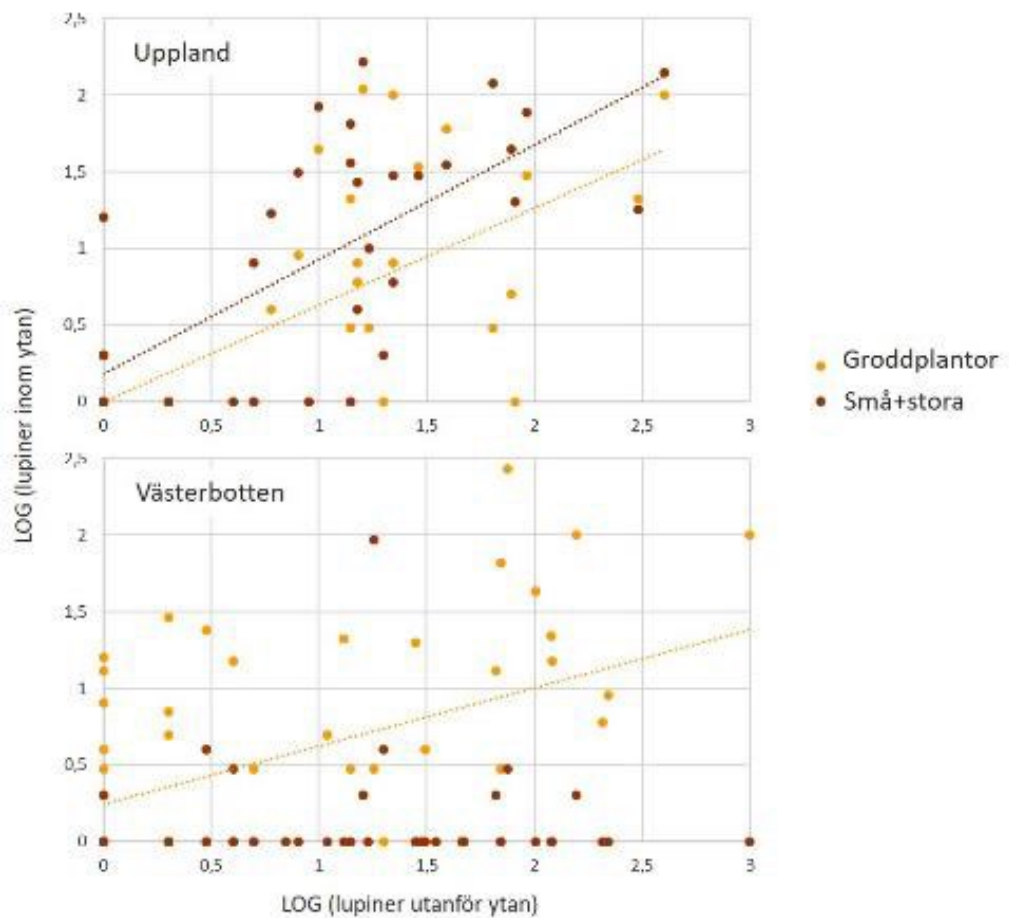
Bild 7. Sambandet mellan antalet lupiner inom ytorna (grodplantor resp. små+stora etablerade plantor) och antalet lupiner utanför (i direkt anslutning). Notera att axlarna är logaritmerade<sup>10</sup>. I figuren ingår inte de ytor som saknade lupiner utanför.

Det verkade finnas ett samband mellan antal lupiner i ytorna och antal lupiner utanför (bild 7); i Uppland för både groddplantor och små+stora etablerade plantor ( $r^2 = 0,44$  resp.  $0,51$ ), i Västerbotten endast för groddplantor ( $r^2 = 0,23$ ; notera totalt mycket få etablerade plantor inom ytorna Västerbotten). Resultatet ska inte tolkas som ett orsakssamband utan beskriver endast mönstret.
