# Biologiskt kulturarv i vägbyggnadsprojekt

Fallstudie av väg 288 i Uppsala län, etapp Gimo-  
Börstil 2020-2024

Dokumenttitel: Biologiskt kulturarv i vägbyggnadsprojekt: Fallstudie av väg 288 i Uppsala län, etapp Gimo-Börstil 2020-2024

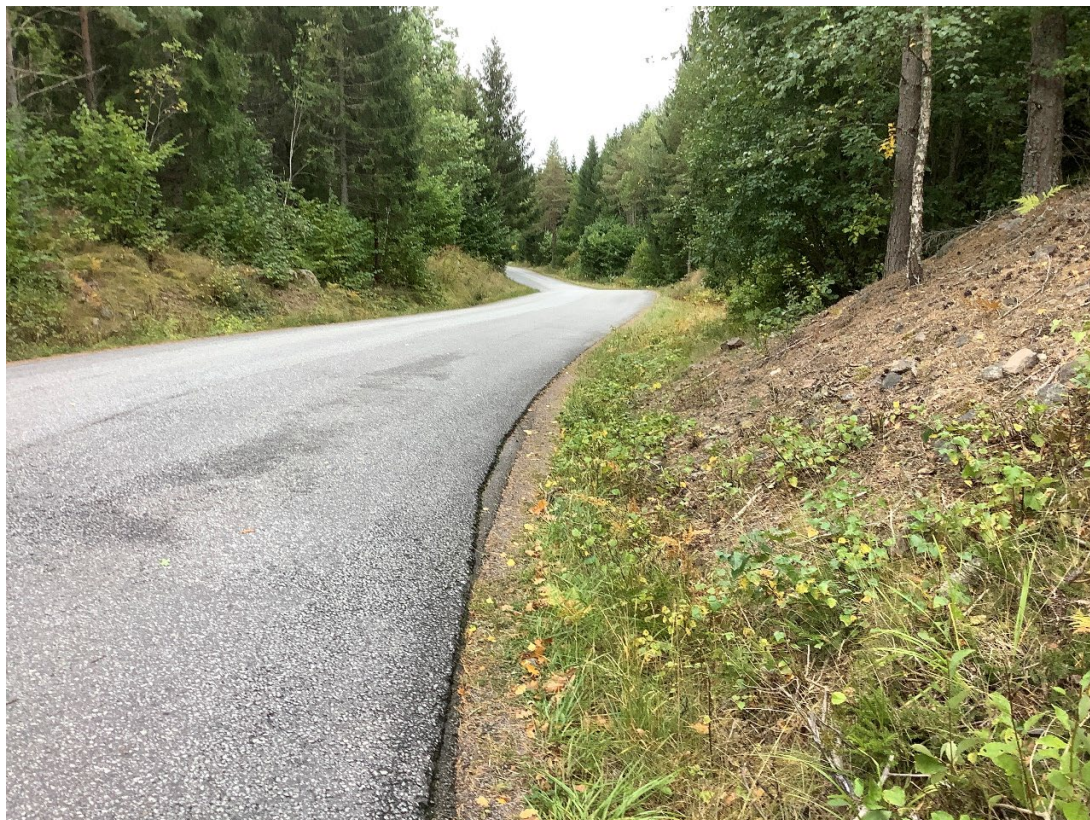
**Figur 14.**

Inner- och ytterslänter längs vägen mot avfallsanläggningen har fångat upp och bibehållit många arter från dels äldre tiders hötransporter, dels det tidigare skogsbetet.

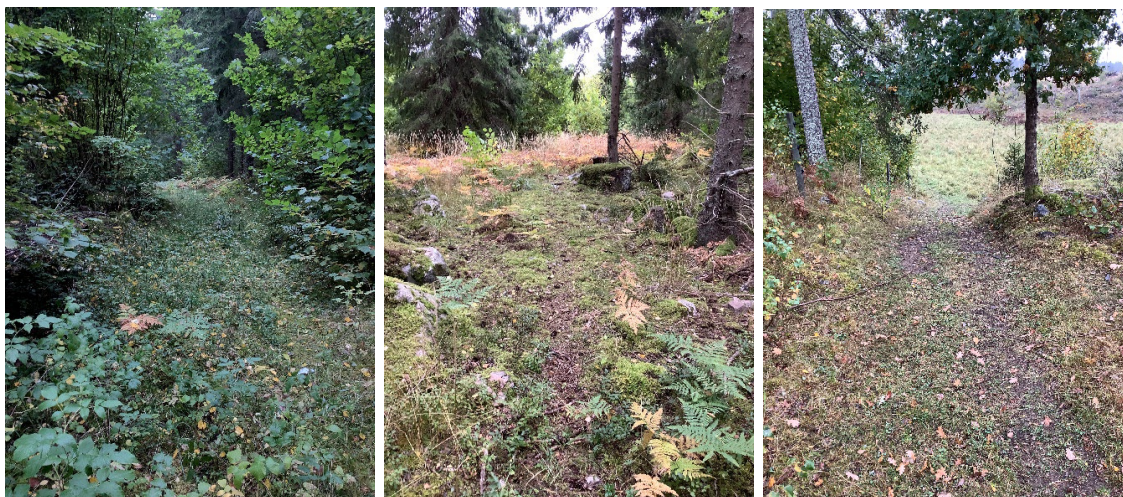
**Figur 15.**

Tre före detta brukningsvägar där öppenhet och viss marknötning bibehållit arter från både den back- eller skogsbetesmark de går igenom, och från de transporter som tidigare gått på vägarna. Till vänster mellan åkrarna vid Olandsån och Däckstavägen, i mitten en mycket gammal väg från vretar under Prästgården, övergivna under tidigt 1900-tal, och till höger en väg genom backarna från Vaddika by till åkrarna västerut.

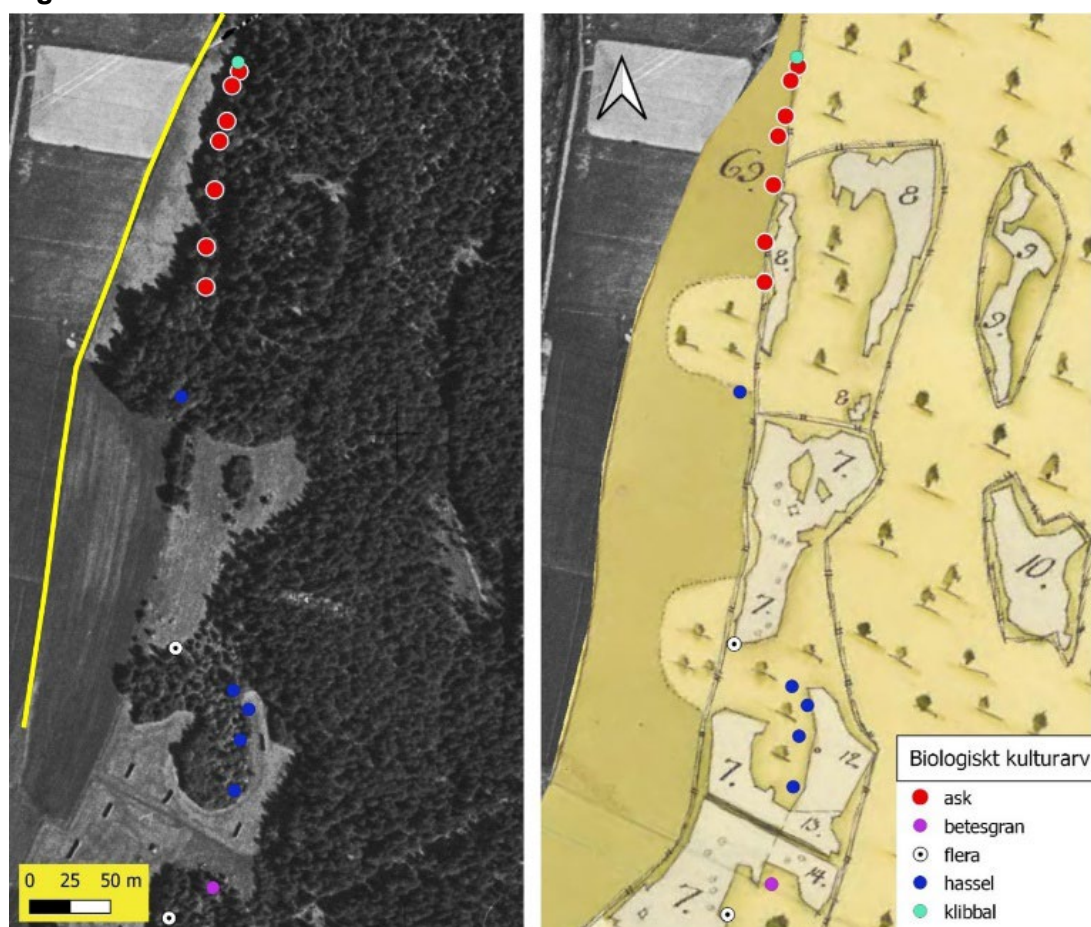
Figur 23.

Kartering av biologiskt kulturarv i form av träd på Vaddika bys marker i Hökhuvuds socken. Beteckningen "flera" i teckenförklaringen betecknar en plats med flera olika slags träd som biologiskt kulturarv. Flygbilden är tagen på 1950-talet. Idag växer det skog ända intill den gula linjen. Den historiska kartan är en avmätning från 1739 (LMS A46-19:2). Raden med röda punkter längst i norr på kartan är asksocklar som står i gränsen mellan en f.d. äng (brunt på 1700-talskartan) och intilliggande åkergräde i syd och utmark i norr.

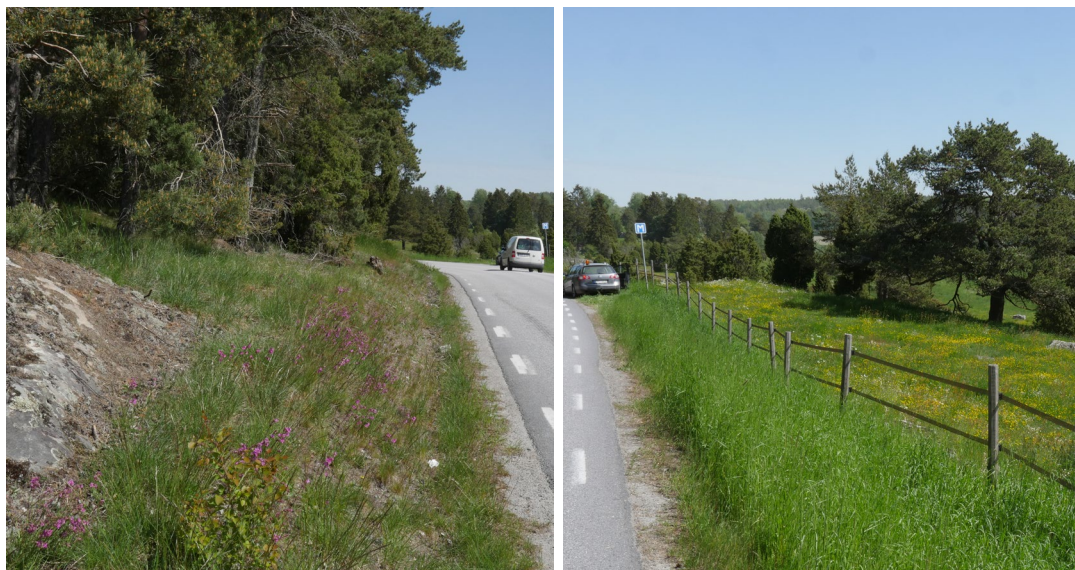
**Figur 24.**

Väggkanten i vänstra bilden är ogödslad, näringsfattig med lågväxt vegetation och har goda förutsättningar att hysa naturvårdsintressanta arter. Väggkanten till höger, på motsatt sida av samma väg, har högvuxen vegetation med ytterst få arter och dåliga förutsättningar för naturvårdsintressanta arter. Foto taget vid Stora Benhamra, Stockholms län.

I ogödslade gräsmarker som under lång tid skötts med slåtter eller bete har bortförseeln av biomassa utarmat markens näringsinnehåll och vegetationen blir lågväxt. Sådan gräsvålsvegetation skulle kunna skapas även i sidoområden, men med nuvarande slåttermetod, som hackar sönder och lämnar kvar vegetationen, sker ingen näringsutarmning utan i stället uppbyggnad av ett mycket näringsrikt ytjordslager. Man kan se det som att vägrenen årligen gödslas med gräsklipp.

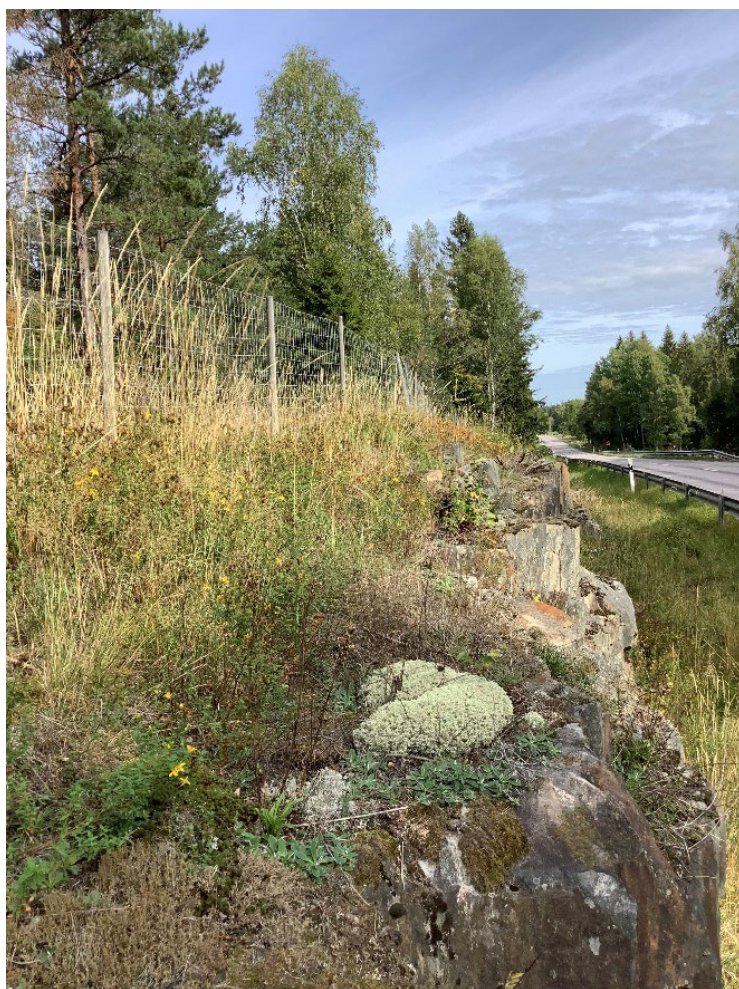
**Figur 32.**

En sprängd skärning längs väg 288. Hållmarken har tidigare ingått i ett varierat skogsbete, vilket nu omvandlats till produktionsskog. I skärningen sitter ännu kvar många arter från de tidigare betade hållarna i landskapet intill.
