# Effektivare metoder för jättelokabekämpning

Delprojekt 2 inom projektet "Provning och  
utvärdering av alternativa effektiva metoder för  
vegetationsreglering i spår"

Harald Cederlund och Fredrik Fogelberg

Sveriges lantbruksuniversitet, SLU  
Institutionen för molekylära vetenskaper  
2025

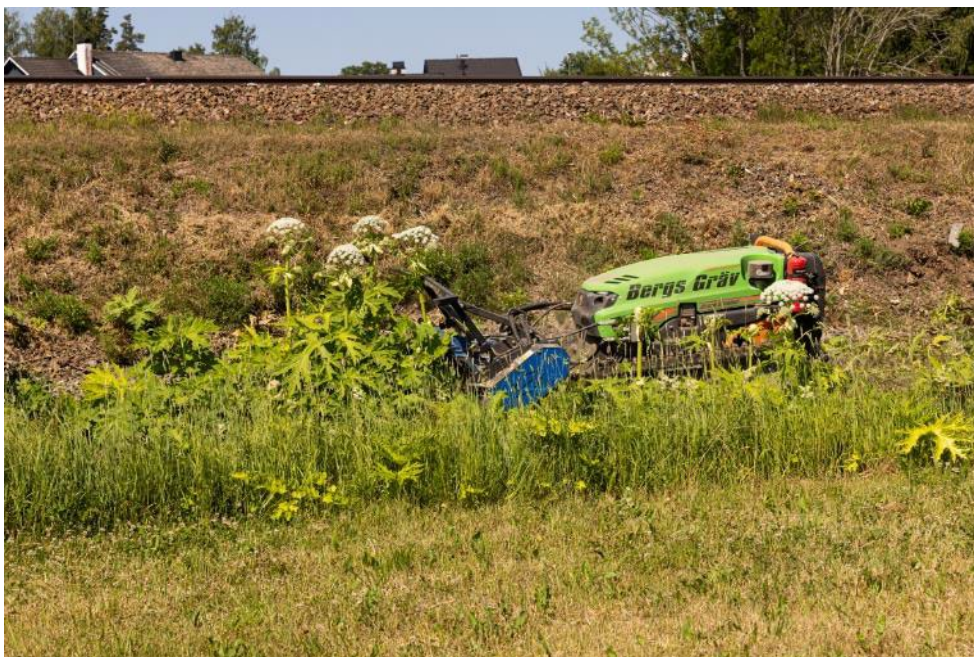
*Figur 2. Fräsning av Kumlaförsöket juni 2023. Jättelokorna har vuxit upp och gått i blom trots en tidigare fräsning i maj samma år. Foto: Harald Cederlund.*

Försöksytorna frästes med en fjärrstyrd bandgående jordfräs (Figur 2). Parcell 1 (längst söderut) frästes 3 ggr/år, parcell 2 två ggr och parcell 3 1 gång/år. Den första fräsningen skedde i början av juli under 2021–2022 men tidigare lades därefter till maj. Parcell 3 frästes de första tre åren i samband med det första fräsningstillfället men detta ändrades till det andra fräsningstillfället under 2024 (Tabell 1). Vid den första fräsningen 2022 gick det inte att boka in jordfräsen så istället slåttrades ytorna med lie (Figur 3). På grund av ett missförstånd blev stora delar av kontrollytan fräst under juni 2024 vilket dock inte påverkar någon av de avläsningar som presenteras här. En fullständig överblick över de olika behandlingarna ges i Tabell 1.

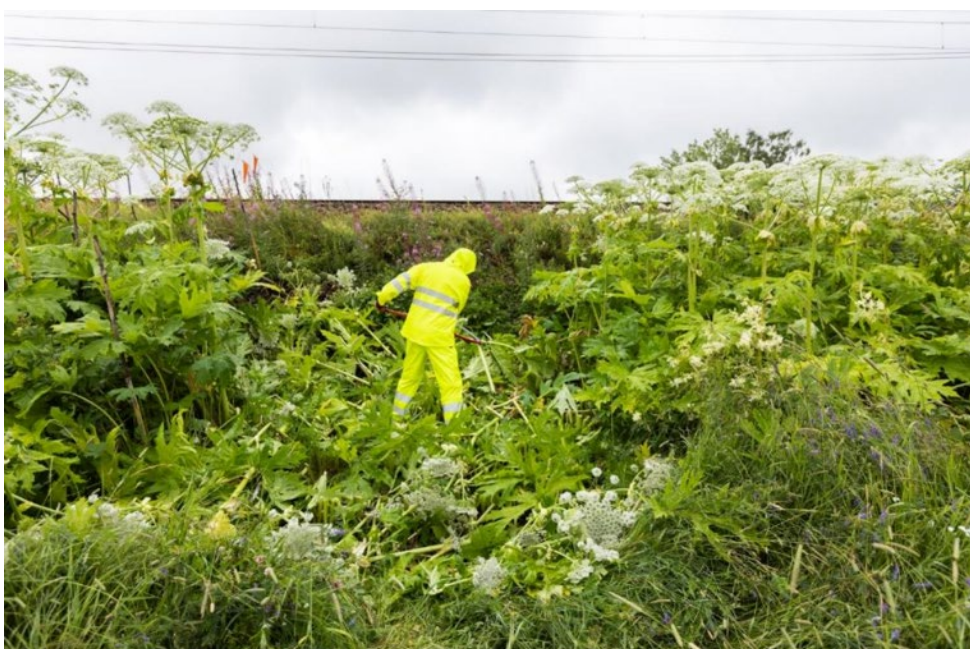
*Figur 3. Slagning av jätteloka med lie istället för fräsning 2022-07-07 – samma yta frästes 3 ggr året innan. Foto: Harald Cederlund.*

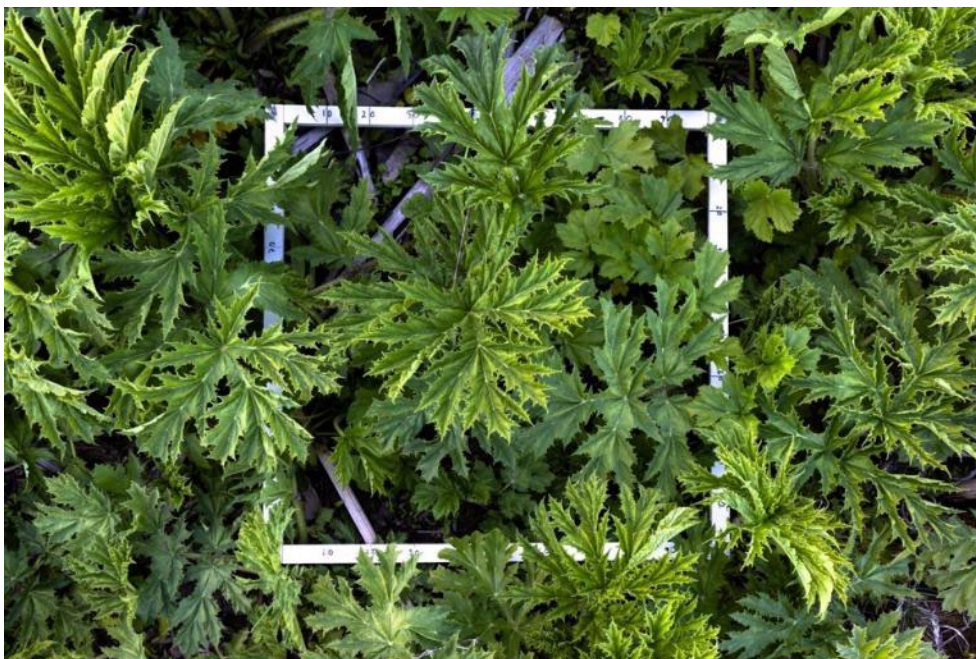
*Figur 4. Exempel på en utslumpad 60 x 60 cm ram inom vilken bedömningen gjordes, från den obehandlade kontrollen, maj 2023. Foto: Harald Cederlund.*

Under 2022 skedde avläsningen i början av juli genom att 6 testrutor om 1 m<sup>2</sup> uppmättes och utvärderades inom varje behandling. I varje testruta räknades antal jättelokor och antal blommande individer. I varje ruta mättes också stamdiameter och höjd på de 15 individer som fanns närmast det sydöstra hörnet av varje ruta. Då detta tillvägagångssätt var mycket arbetskrävande och exponeringsrisken bedömdes som hög vid arbete bland de högvuxna jättelokorna flyttades avläsningen nästkommande år till maj då vegetationen endast var knähög – vilket förbättrade arbetsmiljön avsevärt. Dessutom förändrades utvärderingen såtillvida att en ram med innermåttet 60 x 60 cm slumpades ut på 8 ställen inom varje parcell – istället för att avläsa i 6 kvadratmeterstora rutor (dvs. ungefär en halvering av den totalt bedömda ytan för varje parcell). I varje sådan ram räknades och mättes höjden på samtliga jättelokor som var större än hjärtbladsstadiet. Nyuppkomna fröplantor i hjärtbladsstadiet räknades men mättes inte. Samtliga ramar avfotograferades också (Figur 4).

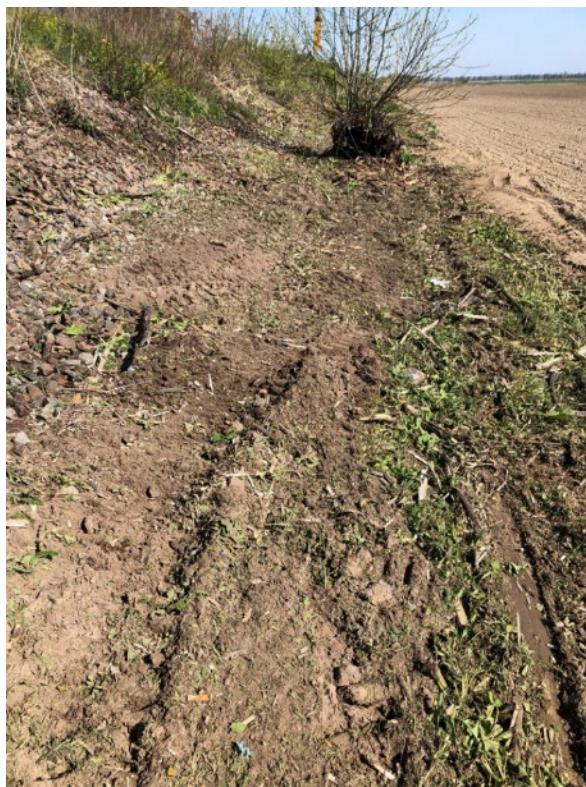
*Figur 6. Resultatet omedelbart efter fräsning den 11 maj 2023. Notera att marken här främst är jord vilket gör att fräshuvudet gör en ordentlig bearbetning av marken jämfört med ytor med mycket makadam. Foto: Fredrik Fogelberg.*

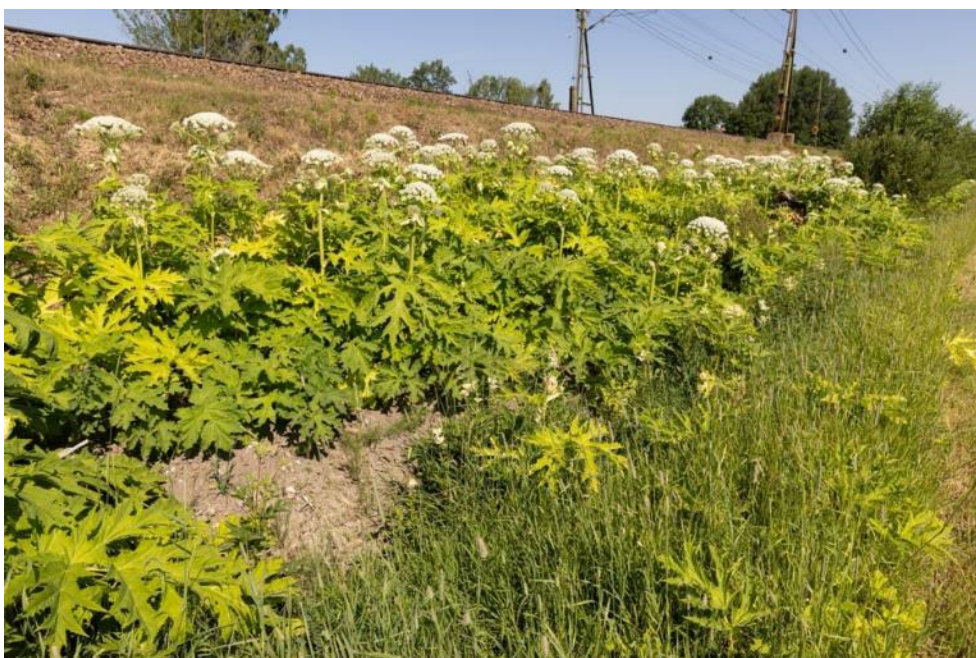
*Figur 7. Parcell 1 den 26 juni 2023. Trots att ytan har frästs 3 gånger/år 2021-2022 och det lovande resultatet i maj har jättelokorna återhämtat sig och gått upp i blom. Luckan bland jättelokorna i bildens framkant är från ett test med mer intensiv bearbetning. Foto: Fredrik Fogelberg.*

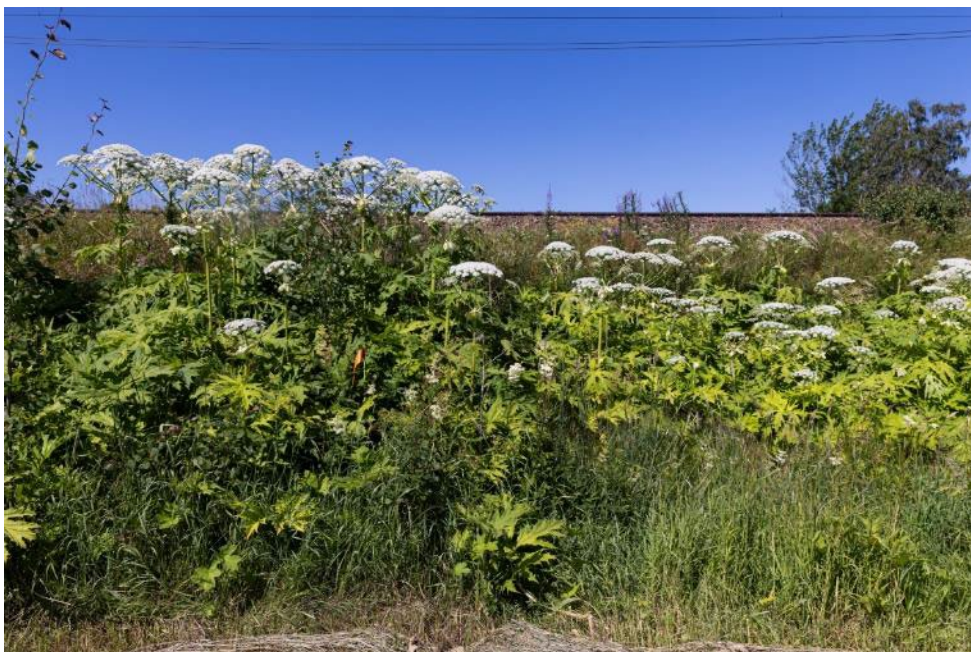
*Figur 8. Skillnaden i höjd mellan frästa och ofrästa lokor, juni 2024. Till vänster i bild: opåverkade jättelokor och till höger: lokorna i parcell 1 som frästs sammanlagt 10 ggr sedan 2021 inklusive en gång i maj 2024. Foto: Harald Cederlund.*

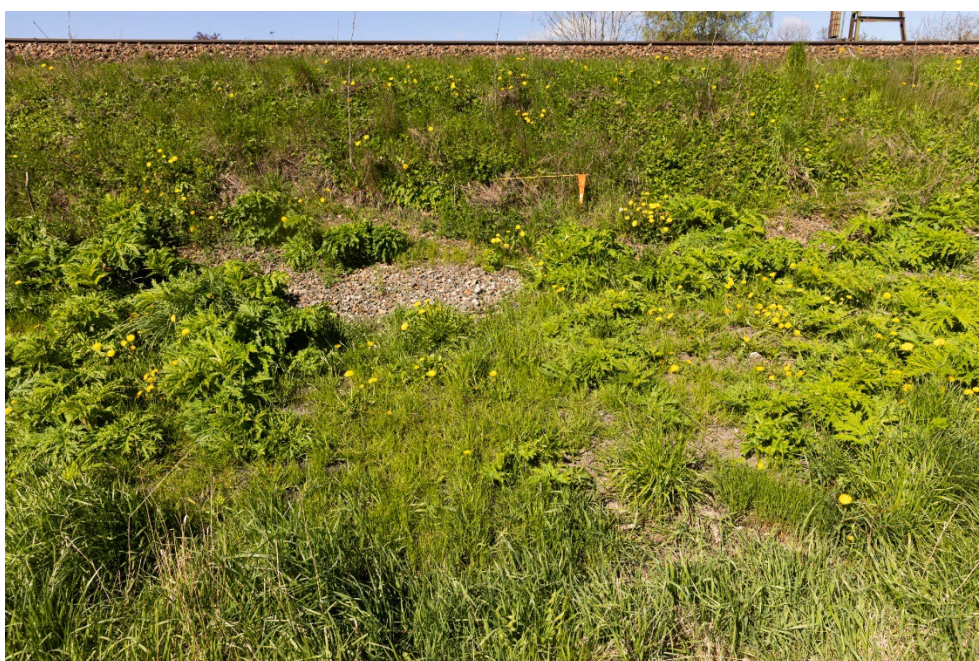
*Figur 9. Ytan som frästs 3 ggr/år i maj 2025. Fläckvis har jätteloka ersatts av främst gräs och maskrosor. Foto: Harald Cederlund*

Det var inte möjligt att direkt kontrollera fräsdjupet på den fjärrstyrda fräsen som användes i försöken utan detta styrdes mer av förhållandena på platsen. Försök gjordes med att bearbeta en mindre del av parcell 1 mer intensivt – dvs. köra fräsen fram och tillbaka några gånger på samma ställe för att ge en kraftigare markbearbetning – och intrycket var att detta gav en mer varaktig verkan (Figur 7). En viss utslagning av fleråriga plantor bör dock ha skett över tid då det vid den sista avläsningen i maj 2025, framförallt i behandlingen som frästes 3 ggr/år, observerades tydliga luckor där jätteloka hade ersatts av gräs och maskrosor (Figur 9).

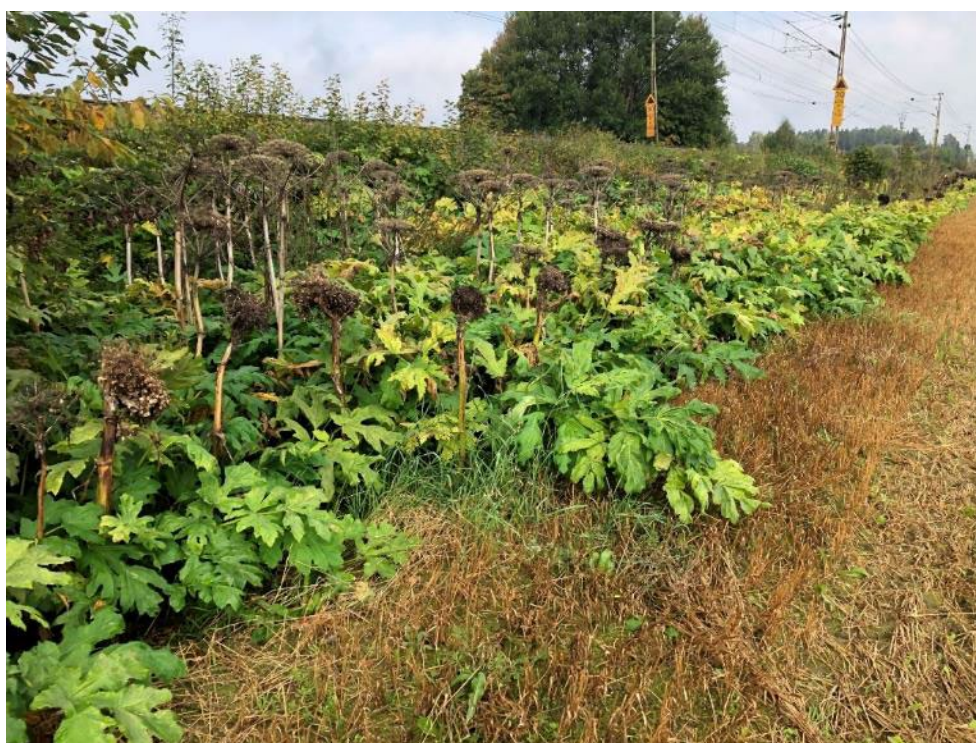
Figur 11. Foto från den 28 september 2023 av parcell 3 som frästs enbart en gång (11 maj) och därefter lämnats utan vidare åtgärder. Jättelokorna har gått upp i blom och fröerna har mognat. Foto: Fredrik Fogelberg.

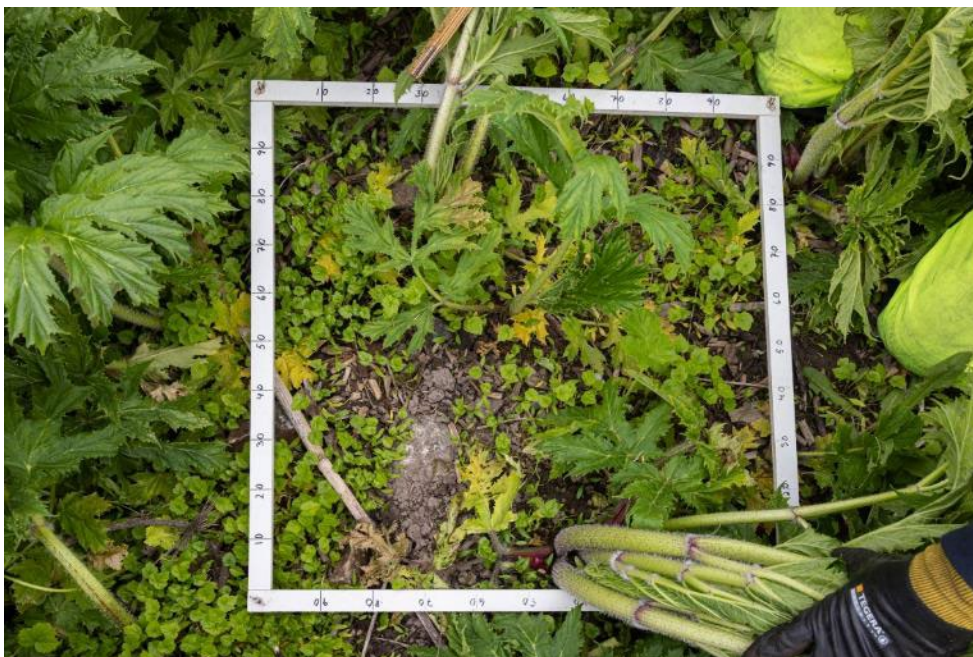
*Figur 12. Utslumpad 60 x 60 cm ram i parcell 3, fotograferad i maj 2024. Visar konsekvensen av en alltför tidig fräsning året innan – då ytan frästes i maj hann jättelokorna gå i blom senare på sommaren och fyllde på fröbanken med nya fröer. Foto: Harald Cederlund.*

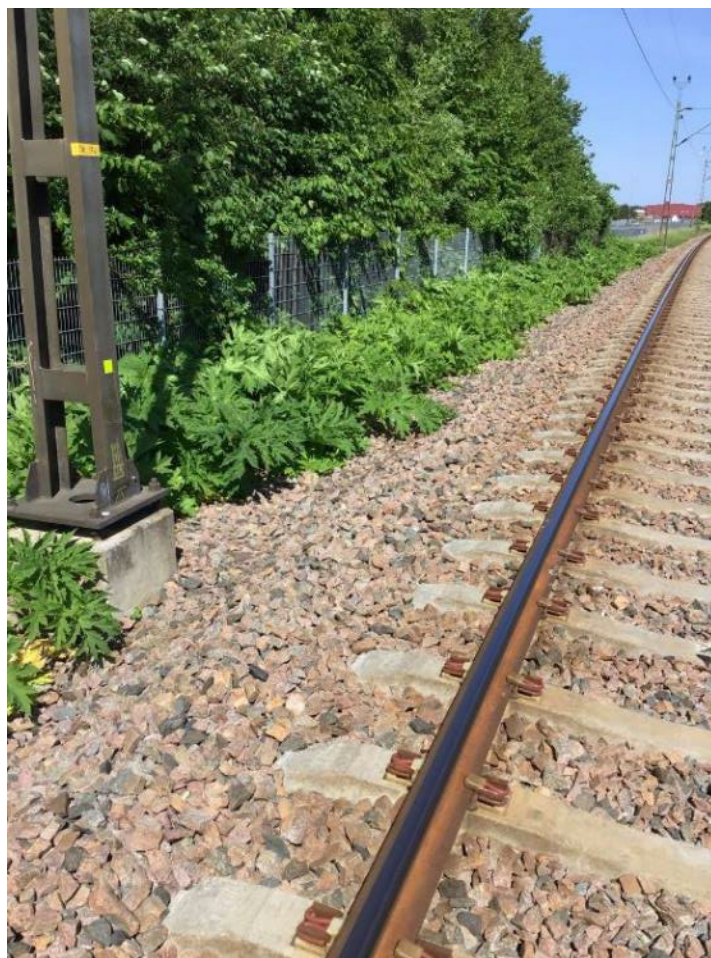
Figur 13. Typiskt exempel på problematiskt jättelokabestånd utmed järnvägen. Makadamiserat, smalt och med självmordstaket och andra hinder i vägen. Ytan är olämplig att fräsas. Foto: Actum Greentech AB.

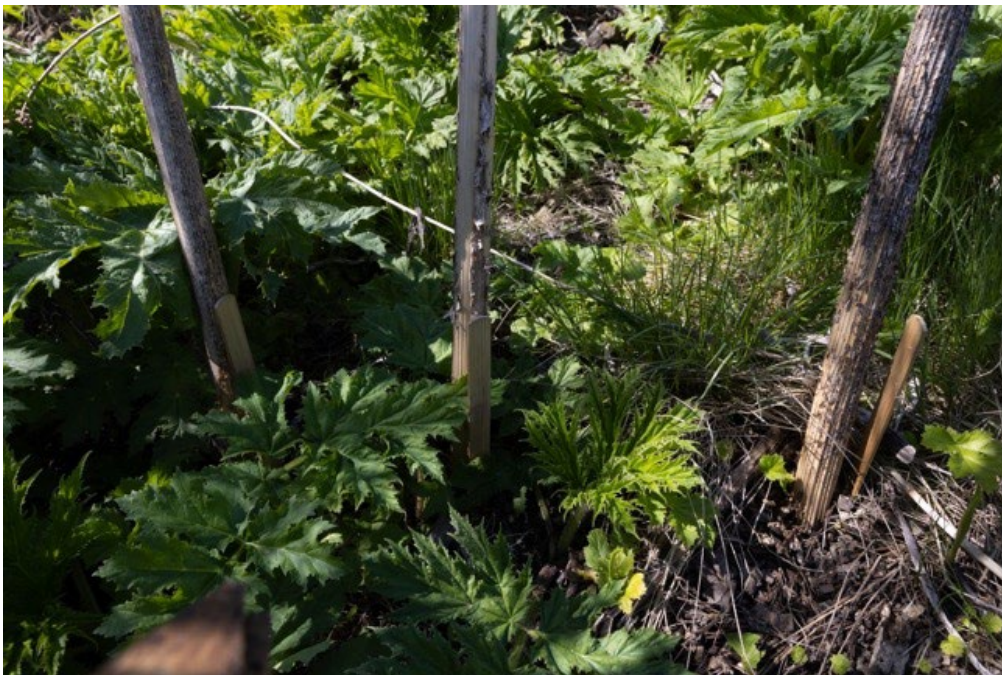
*Figur 14. Döda stammar våren 2023 hos individer där blommorna plockades 2022. Foto: Harald Cederlund.*

Flera av stammarna där blommorna hade plockats stod kvar och var fortfarande gröna i oktober 2022 samtidigt som samtliga blommande individer som lämnats utan åtgärd bedömdes vara utan livskraft. Våren 2023 följde vi upp överlevnaden och fann då att i 24 av 25 utvärderade fall så tycktes dessa plantor vara helt döda (Figur 14.). I ett fall såg det dock ut som om en livskraftig planta börjat växa ur samma pålrot vilket skulle kunna tyda på att blomlockningen inducerat jättelokan att skjuta upp sin blomning ett år.

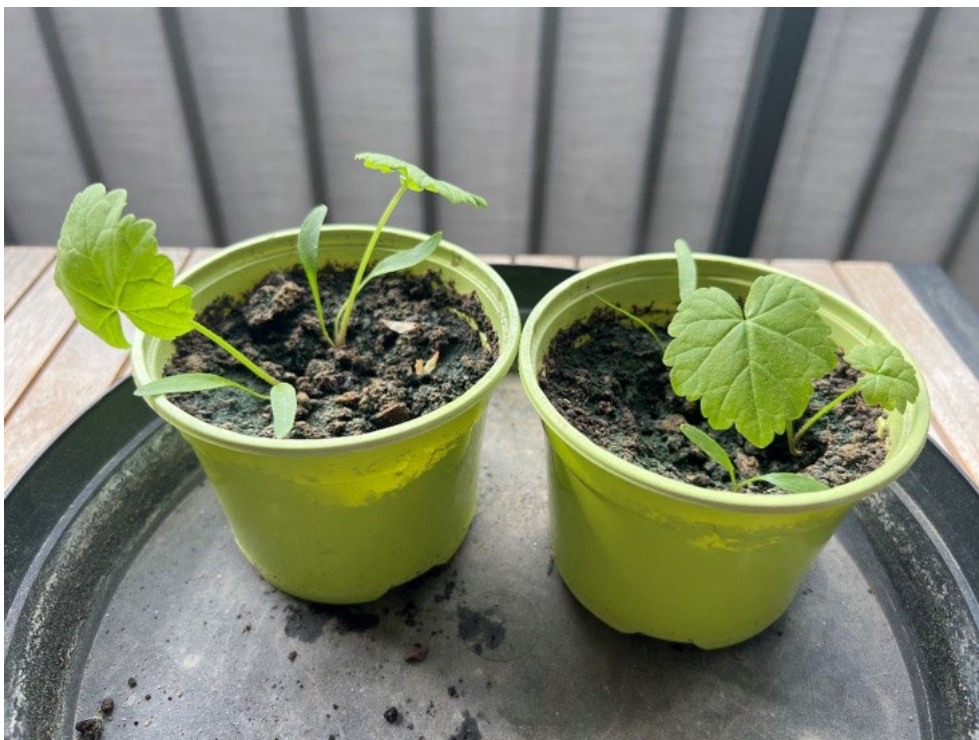
*Figur 15. Fem av sex fröer grodde i ett enkelt groningstest där fröerna stratifierades genom att krukornas ställdes ut under vintern. Foto: Harald Cederlund.*

De fröer som samlades in från jättelokor som klippts vid stambasen 2022 uppvisade god grobarhet – vilket bekräftar att fröer från blomklasar på avklippta stammar som lämnats i fält eftermognade efter klippningen (Figur 15).

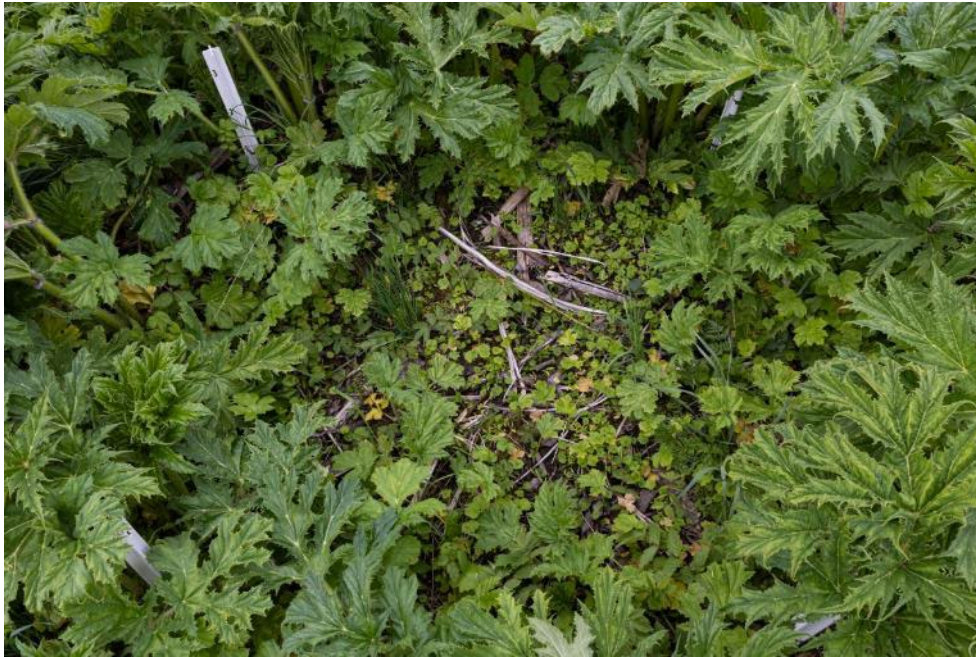
*Figur 16. Ett år efter utförd rotkapning på ca 10 cm djup. Bladverk hänger in från jättelokor som växer precis invid och nya fröplantor gror inne i ytan – men i princip inga jättelokor bedöms ha överlevt rotkapningen. Foto: Harald Cederlund.*

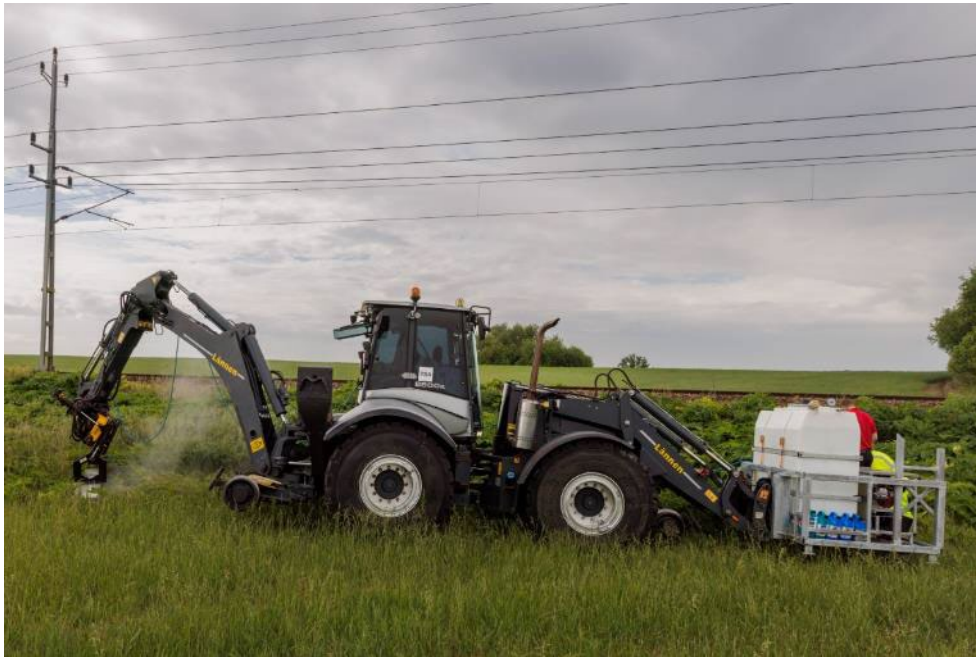
*Figur 19. Traktorgrävare med vattenbehållare och värmeaggregat monterad i fronten och med en bekämpningsramp som vattenförsörjs via en slang monterad på den bakre armen. Foto: Harald Cederlund.*

Försöken bekämpades med en utrustning från RF-System i Vinslöv (Figur 19 och 20) och med hjälp av personal från RF-system. Försöket avläses överskådligt visuellt senare på året och dokumenterades med bilder.

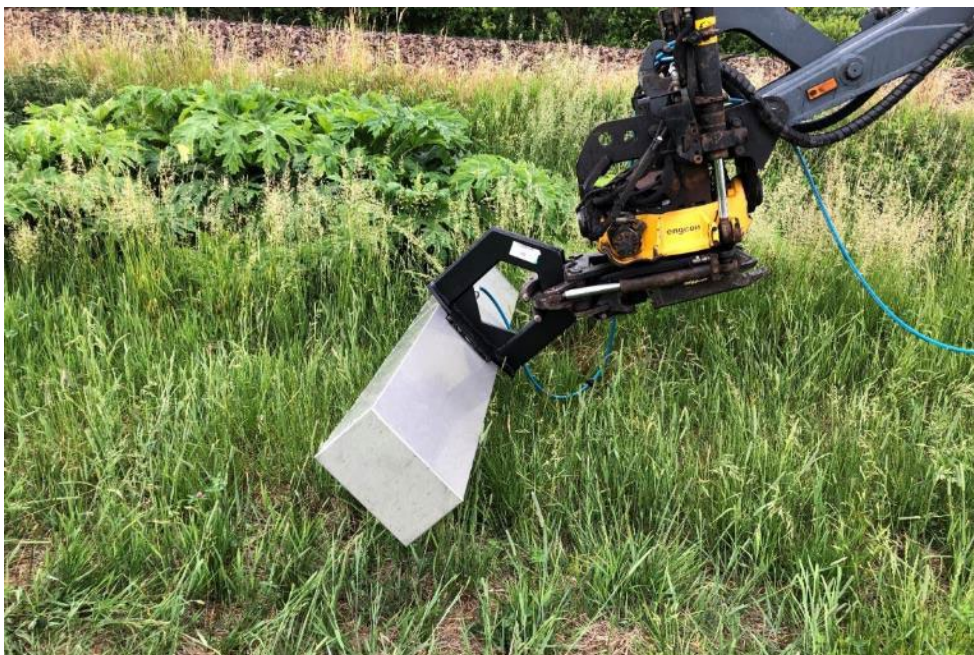
*Figur 20. Bekämpningsrampen i form av en ca 2,5 m bred metallåda som invändigt har ett rör försett med munstycken. Foto: Fredrik Fogelberg.*

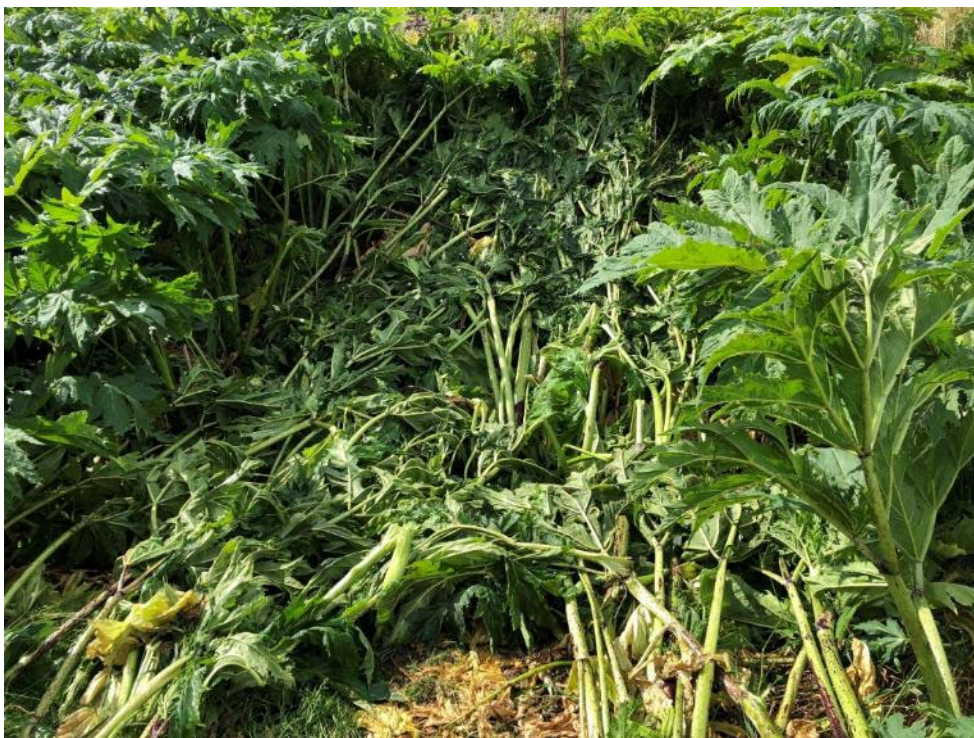
*Figur 21. Utseendet av en yta som behandlats med hetvatten 4 ggr. direkt efter utförandet. Foto: Fredrik Fogelberg.*

Observationer direkt vid försökets utläggning indikerade att jättelokorna såg relativt opåverkade ut från den lägre dosen och att det endast var den högsta dosen som såg ut som att den hade någon större potential att ge god verkan (Figur 21).

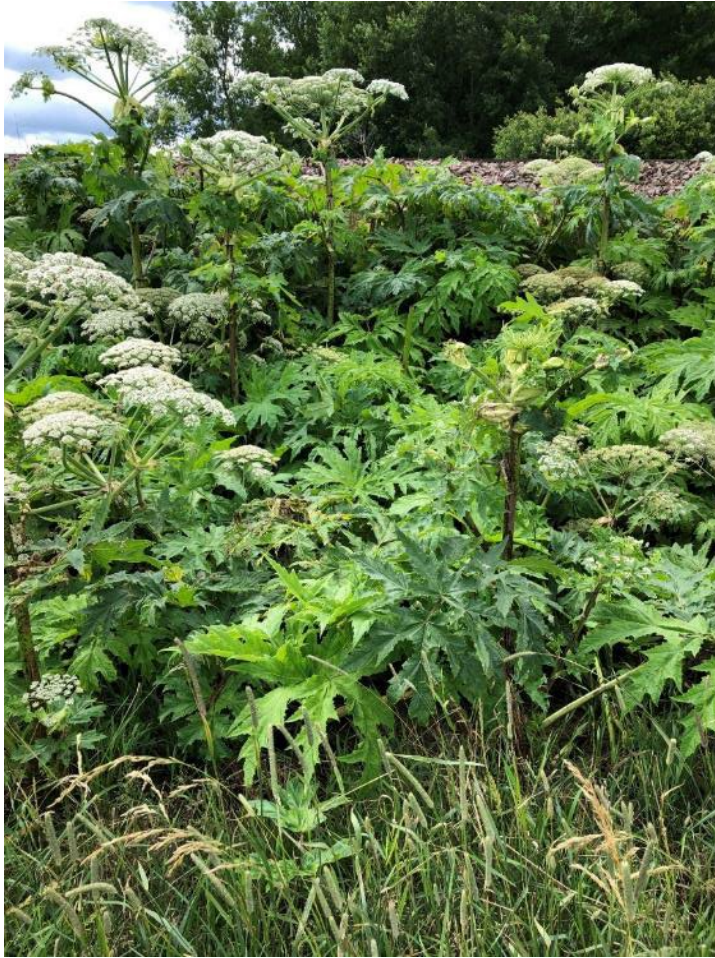
*Figur 22. Utseendet hos en bekämpad yta i juli. Jättelokorna är tydligt hämmade och blommar inte trots att de blommar runtomkring. Foto: Fredrik Fogelberg.*

Försöket besöktes ånyo den 6 juli varvid vi kunde konstatera att jättelokorna överlevt behandlingen oavsett antalet bekämpningar (1, 2 eller 4), men att bestånden var tydligt tillbakasatta i sin utveckling (Figur 22). Det fanns inga markanta skillnader mellan de olika behandlingarna, men däremot gentemot obehandlade rutor.

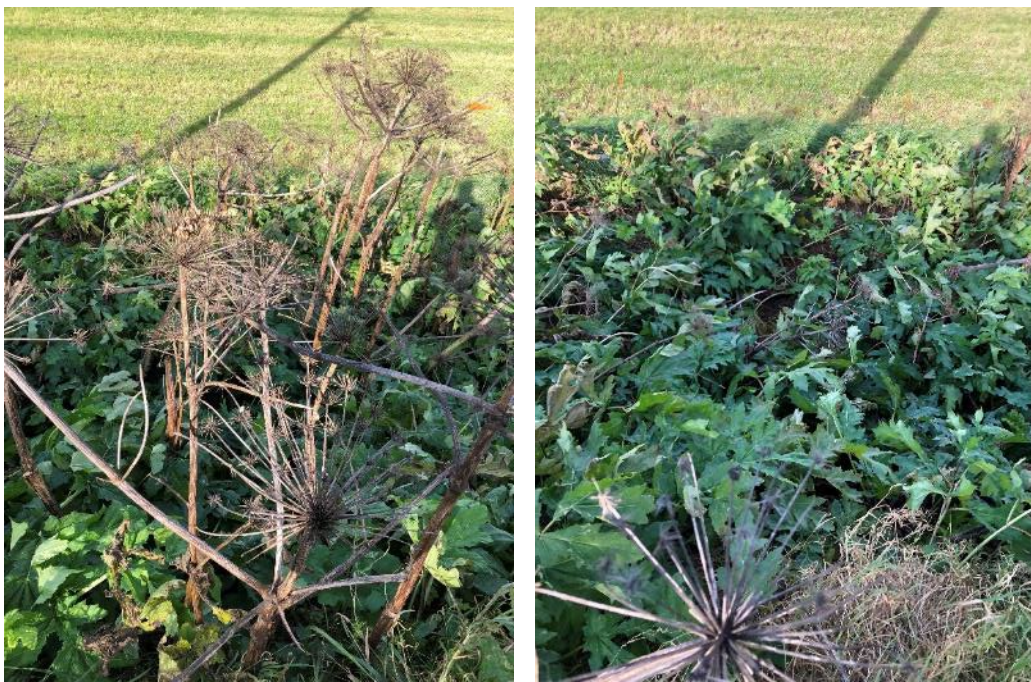
*Figur 23. Till höger: obehandlad kontroll. Till vänster: försöksruta som behandlats 4 ggr. Foto: Fredrik Fogelberg.*

Vid återbesök den 12 oktober samma år noterades att bladverket föreföll opåverkat men att det saknades eller åtminstone fanns betydligt färre blomställningar i de hetvattenbekämpade ytorna jämfört med kontrollen (Figur 23).
