# **Skrapning av banvallar som metod mot vegetation**

Delprojekt 3 inom FOI-projektet "Provning och utvärdering av alternativa effektiva metoder för vegetationsreglering i spår"

Fredrik Fogelberg och Harald Cederlund

Sveriges lantbruksuniversitet, SLU  
Institutionen för molekylära vetenskaper  
2025

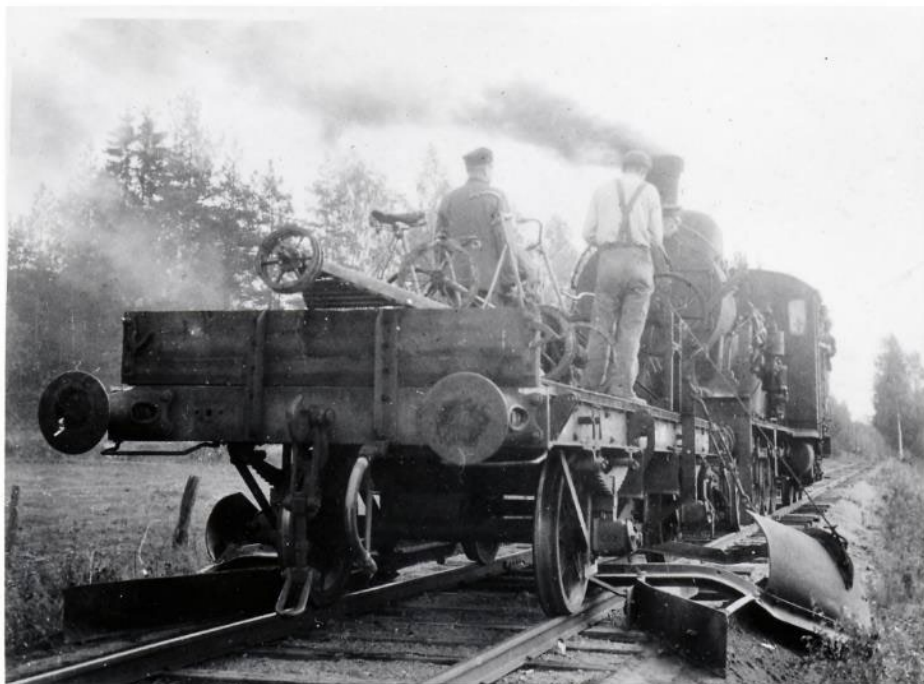
*Figur 2. Ballastjustering/skrapning ca 1940. Foto: Digitalt museum nr JvmKDAH00503.*

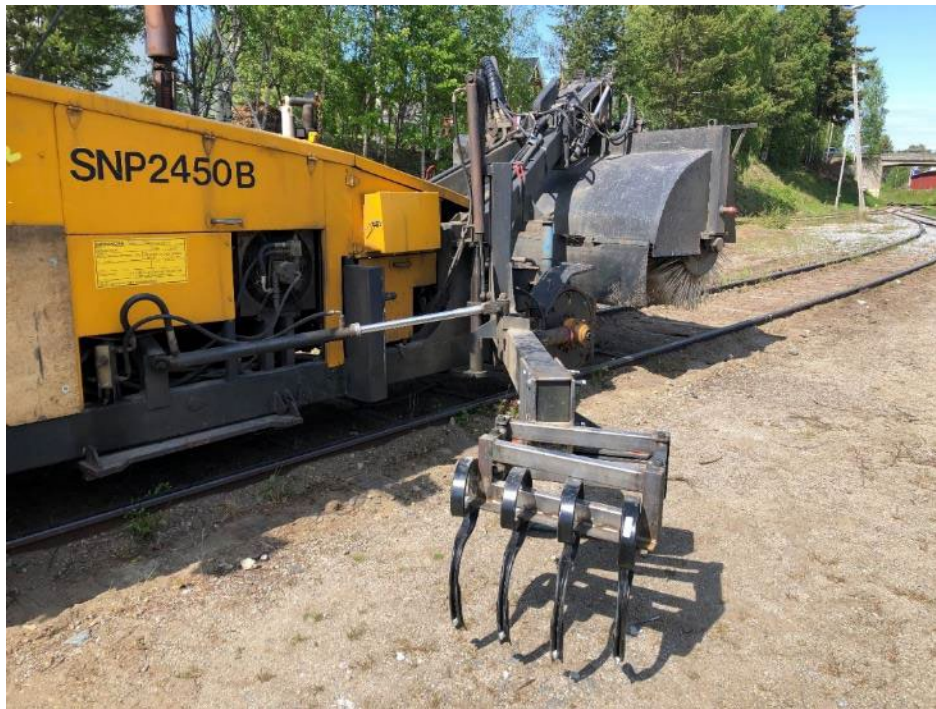
*Figur 3. Testriggen som i detta läge endast är försedd med fyra harvpinnar monterade på snöplogens arm. Foto: Fredrik Fogelberg.*

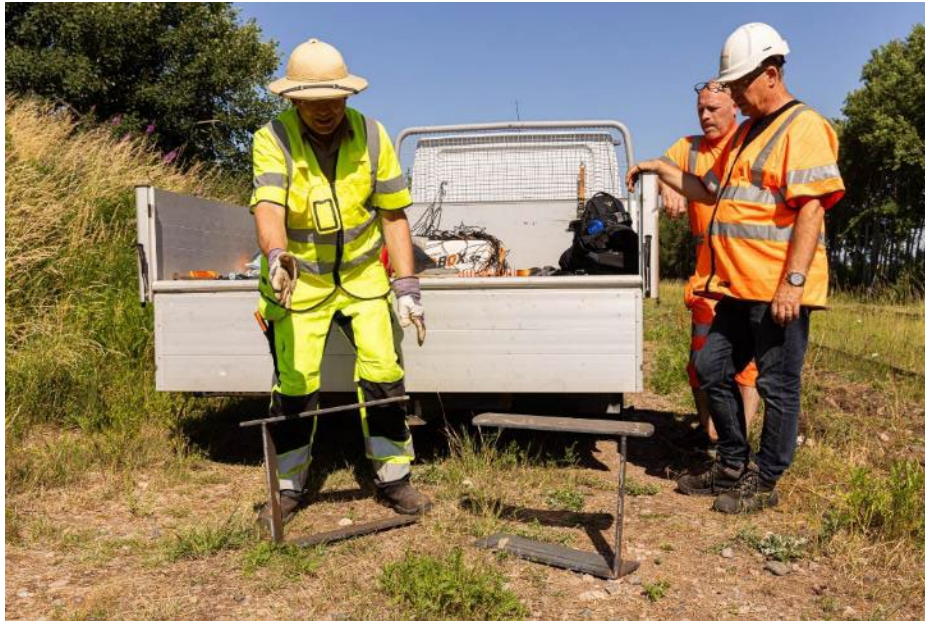
*Figur 5. Två rektangulära skär av den typ som testades i försöken, på Forshems driftplats. Foto: Harald Cederlund.*

Vid skrapning söderut (på höger sida) testades först ett snedställt vingskar som dock fjädrade för mycket så att den grävde sig ned som ett V och bildade ett litet dike. Även efter omkonstruktion med en alternativ upphängning fjädrade den för mycket. Därför byttes skäret ut med det av Kent Jacobsson designade rektangulära snedställda skäret som användes vid den första skrapningen av försök 1 på Kinnekullebanan (Figur 5).

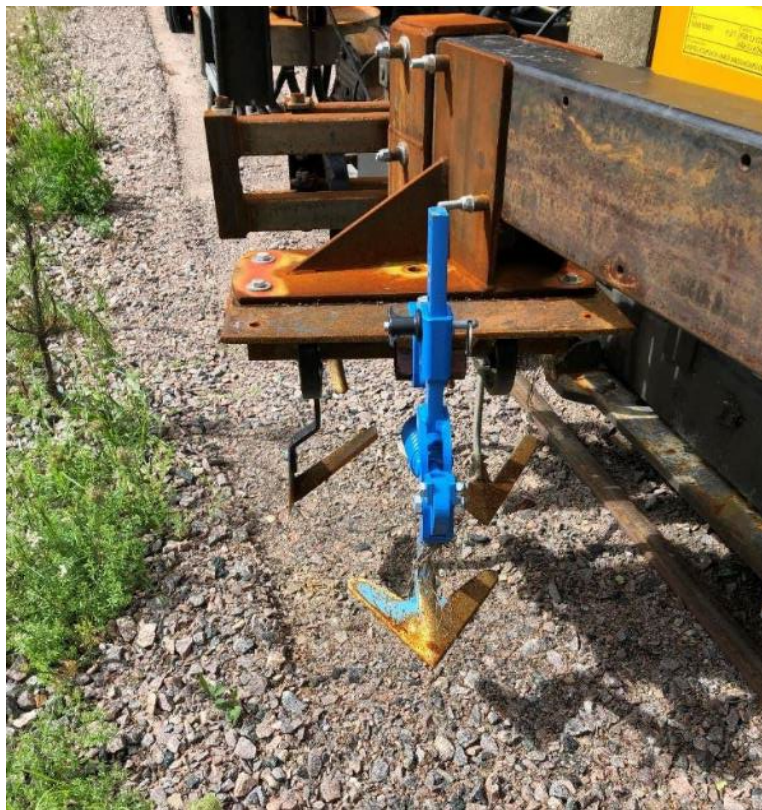
*Figur 6. En uppsättning av de provade hackskären som testades i de första försöken. Foto: Fredrik Fogelberg.*

En andra skapning av de parceller som skulle skrapas två gånger (S2) genomfördes 2024-06-24. Båda sidorna av banvallen skrapades då med snedställt vingskär med en metallplatta på sidan för att hålla tillbaka ballasten och med två harvpinnar monterade framför för att luckra upp/rycka upp ogräs (Figur 6).

Det fanns också tydliga skillnader mellan de olika testade skärens verkan. De gåsfotsformade skären (Figur 6) som normalt används inom lantbrukets radodlade grödor, har haft en god effekt mot t ex grästuvor och viss vedartad vegetation (lövträd). Skären drog upp växtligheten till ytan och spred inte ballasten utåt. Flera olika kombinationer av gåsfotsskär har studerats för att bearbeta skuldran utan att föra ballast ut från sliperkanten mot diket. Växterna, särskilt de med lite längre trådlila rötter fastnar i skäret, rycks upp och deponeras på markytan där de förhoppningsvis torkar ut (Figur 12). I vissa fall var de dock vid kontroll fortfarande delvis rotade och bedömdes kunna överleva behandlingen (Figur 14).

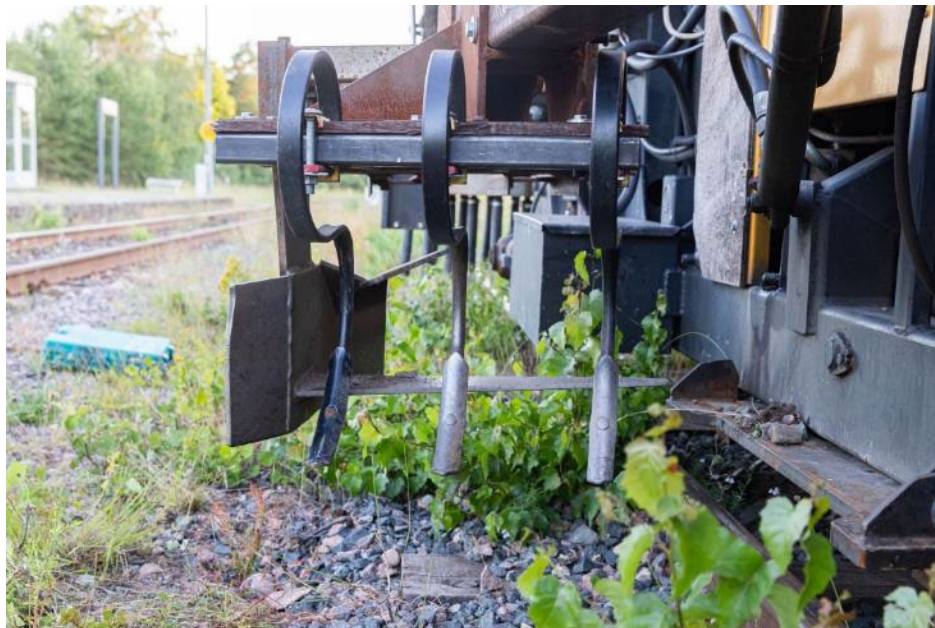
Figur 7. Vingskär med tre harvpinnar monterade framför – den yttre harvpinnen plockades snart bort då uppräckta växter fastnade. Foto: Harald Cederlund.

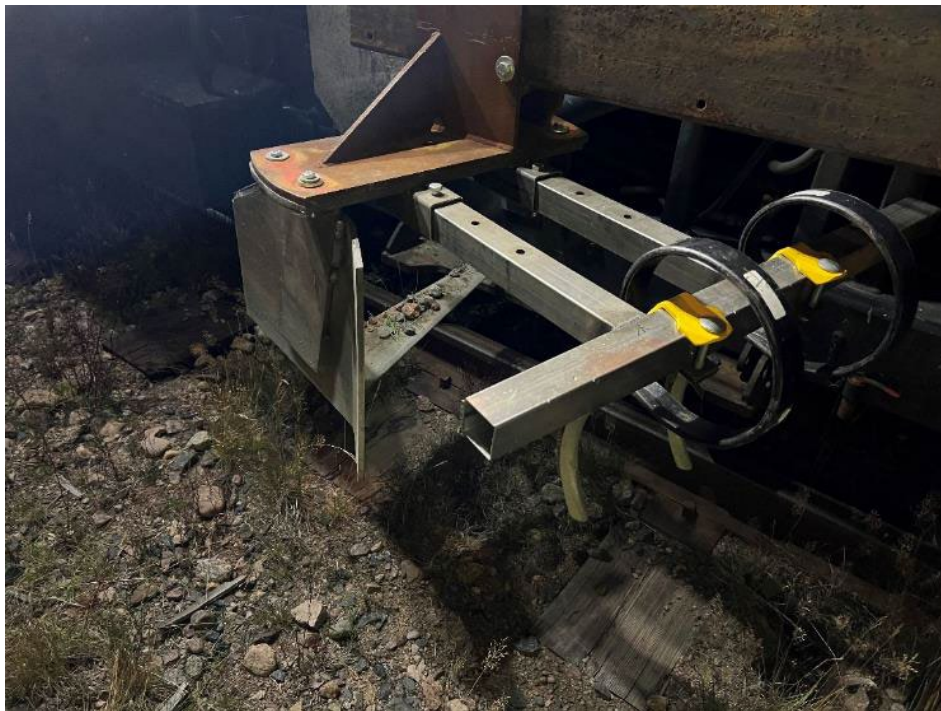
*Figur 9. Förbättrad konstruktion efter ett antal iterationer. Harvpinnar främst som drar upp ogräsen monterade på justerbart avstånd från ett vingformat skär som klipper av ogräs under*

*markytan. Den högställda metallplattan förhindrar att makadamen flyttar sig i sidled. Foto: Harald Cederlund.*

Den förlängda metallplattan fungerade bra för att styra tillbaka materialet in mot sliperskanten igen och jämna till och resultatet bedömdes överlag som bättre än hos de tidigare testade varianterna.

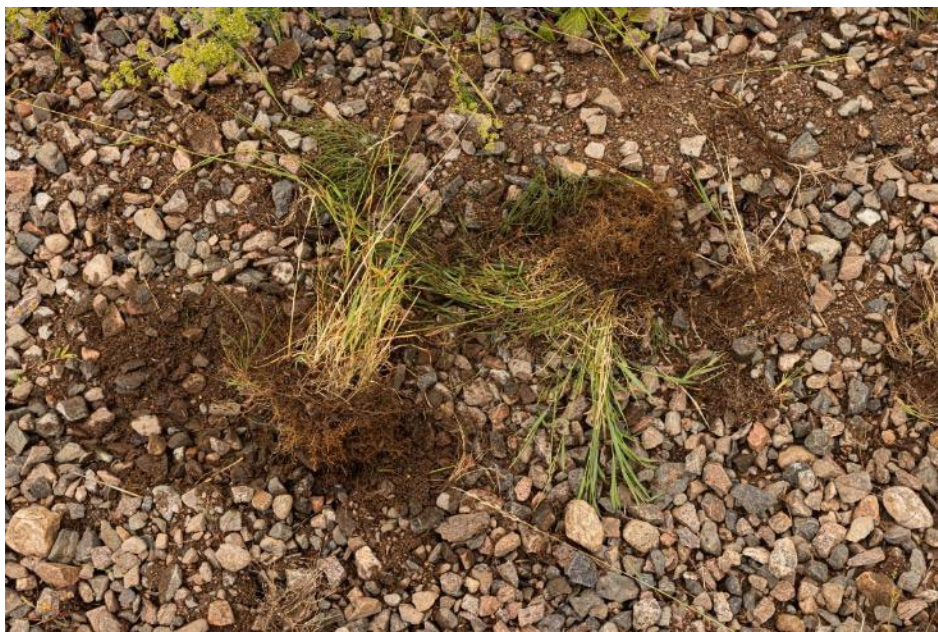
Figur 12. Uppryckta grästuvor, deponerade på markytan, fotade efter skrapning på Kinnekullebanan 2023. Foto: Harald Cederlund

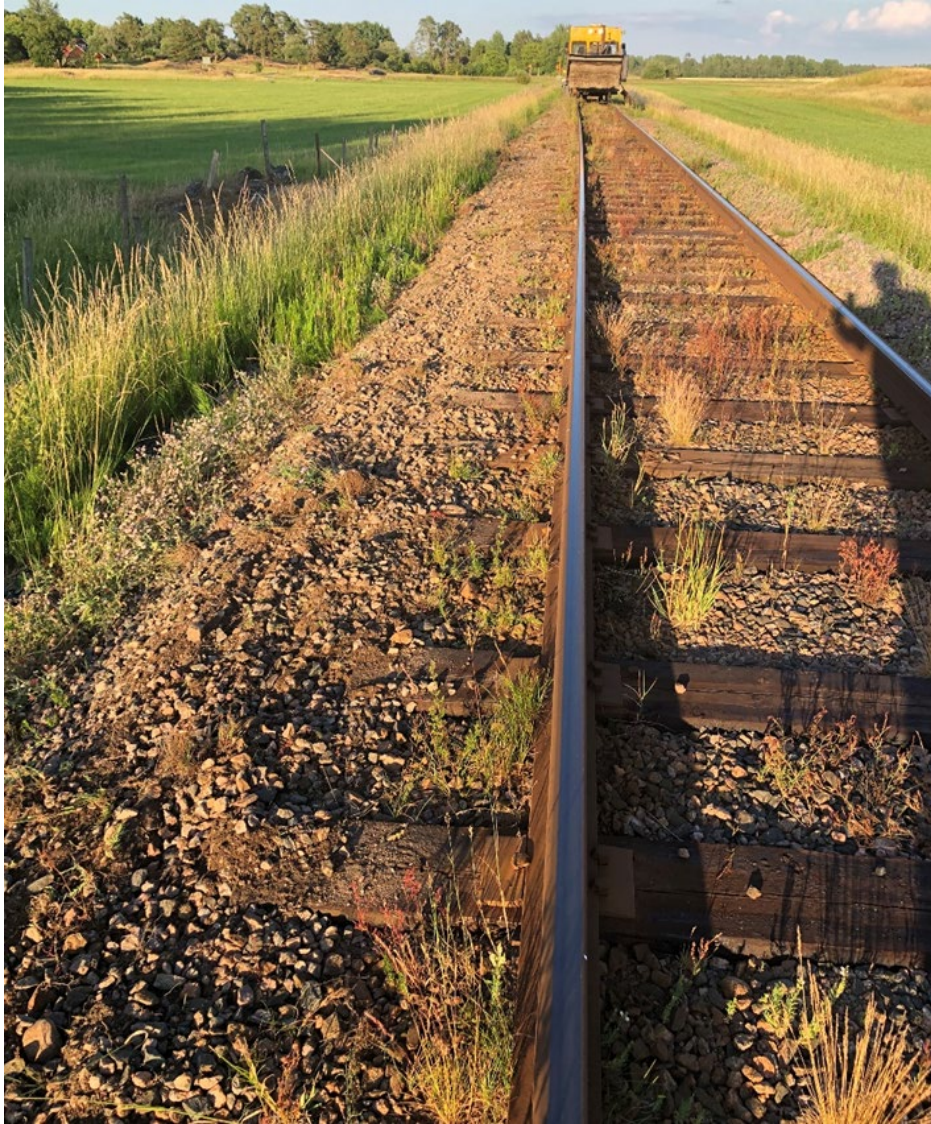
*Figur 13. Effekt av skrapning av skuldran med gåsfotsskär omedelbart efter behandling strax utanför Forshem (Kinnekullebanan 2023). Foto: Fredrik Fogelberg.*

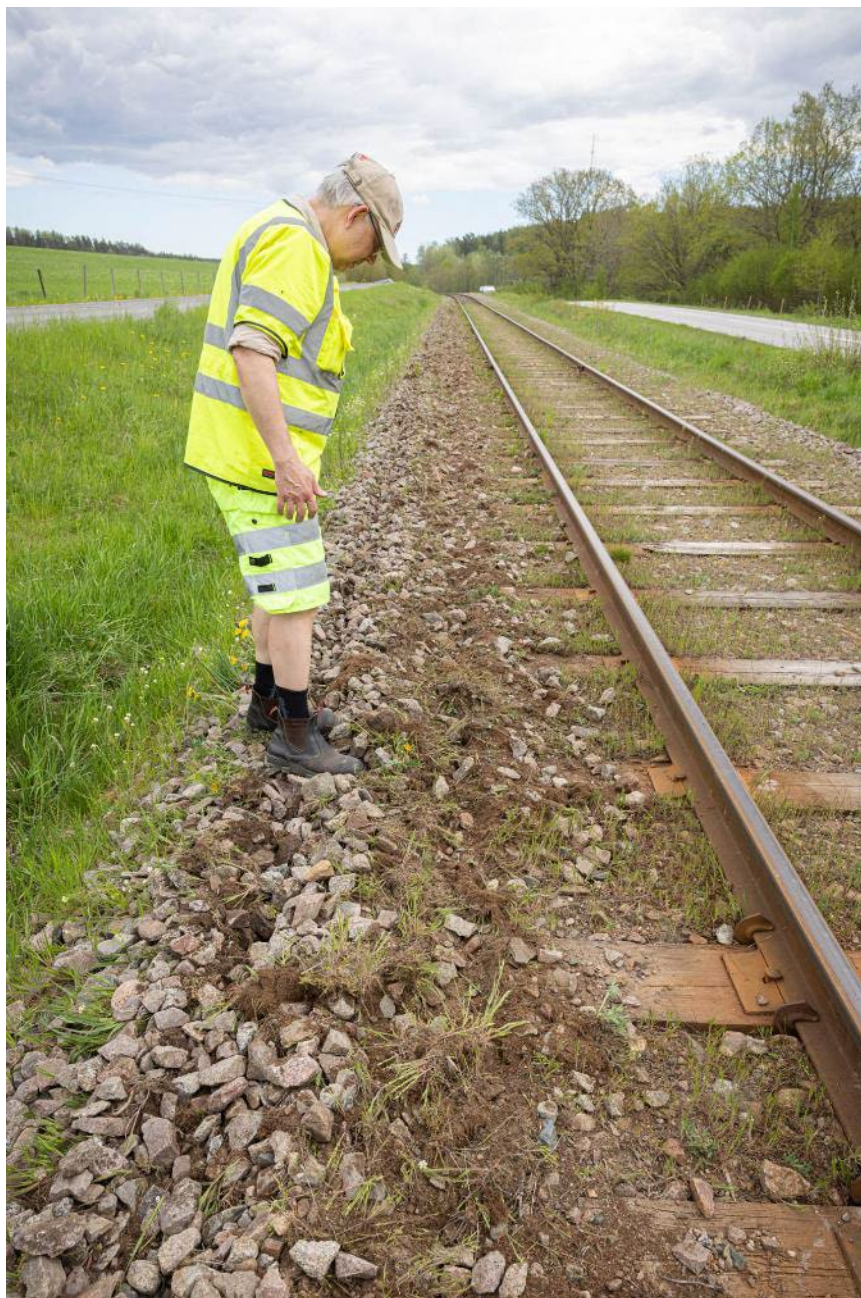
*Figur 14. Fredrik inspekterar resultatet omedelbart efter en skrapning med gåsfotskären på Tjustbanan, 2024. Makadam och finmaterial har blandats runt och ogräsen har delvis ryckts upp och deponerats på ytan. Foto: Harald Cederlund.*

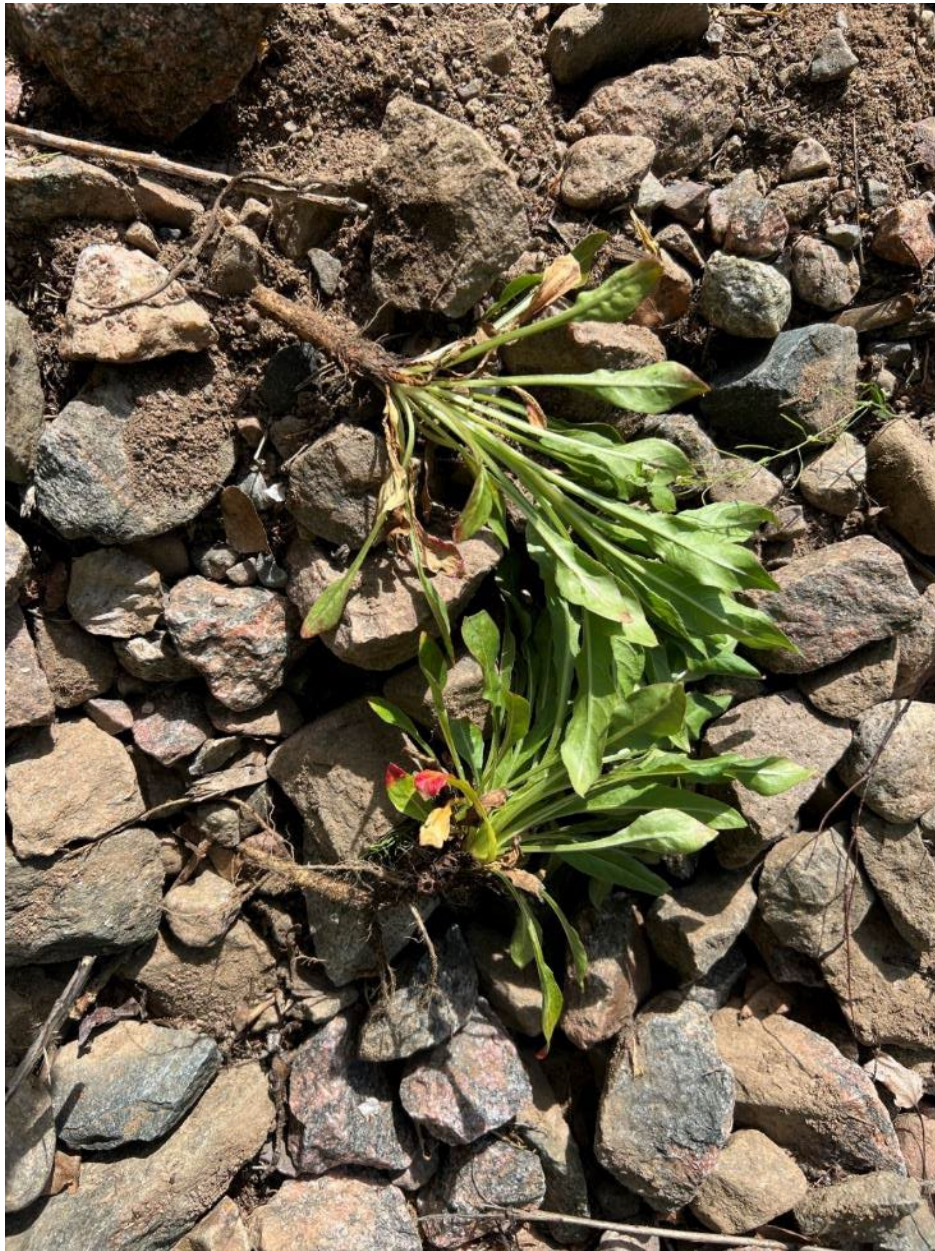
*Figur 15. Tjustbanan omedelbart efter skrapning med det rektangulära skäret. Skrapningen hade mycket god effekt mot nattljus (*Oenothera biennis*) vars pålrot kapas en bit under markytan*

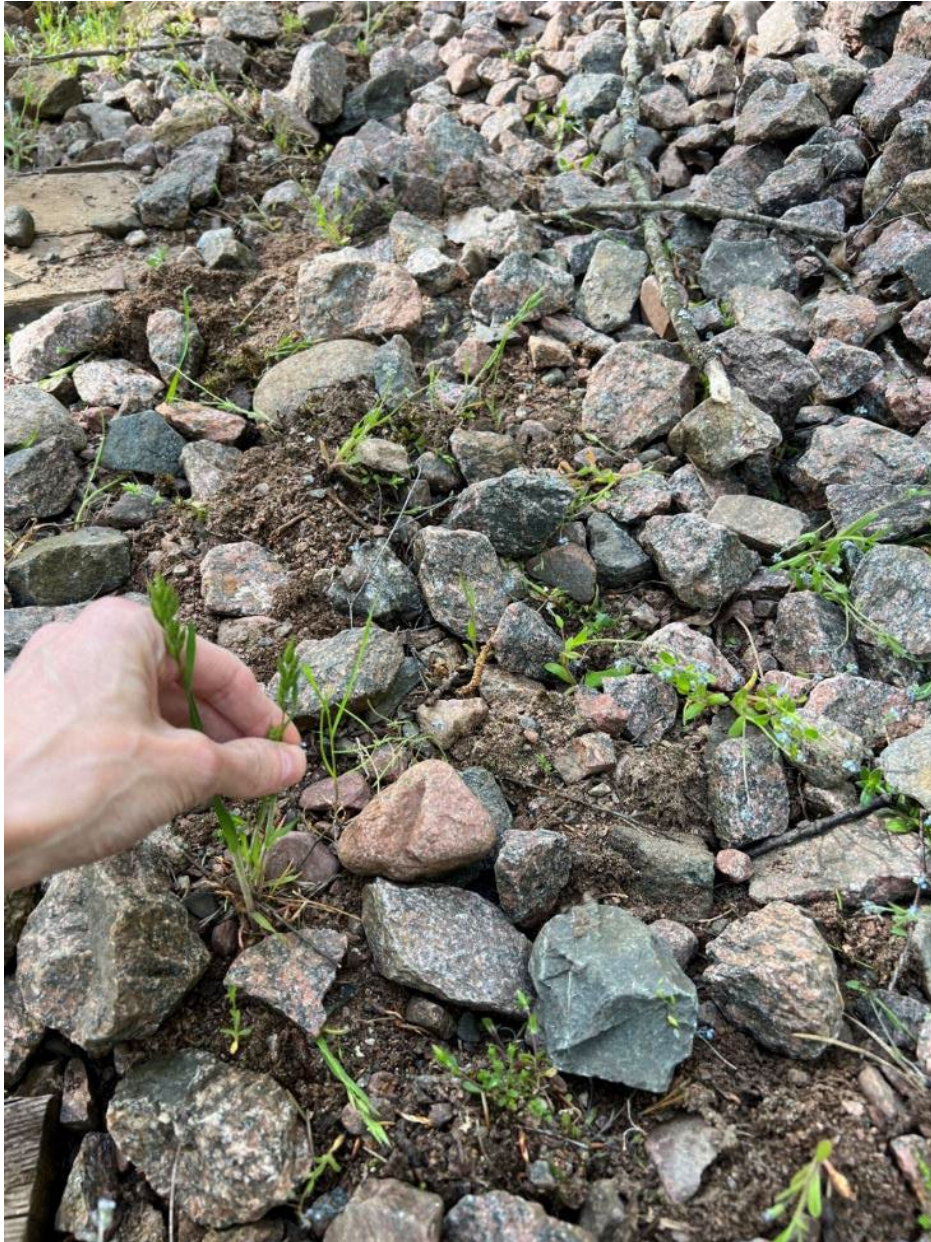
*Figur 16. Tjustbanan omedelbart efter skrapning med det rektangulära snedställda skäret. Gräs och örter bedömdes i många fall fortfarande vara väl rotade då skäret skurit för djupt. Foto: Harald Cederlund.*

Vingskåret och det snedställda rektangulära skäret skar av växternas rotsystem under markytan och hade förmåga att skära av även kraftiga växter som små tallar eller björkar. Det rektangulära skäret var lite beroende av förhållandena och djupet med vilket den framförs spelade roll. Den var på Tjustbanan effektiv mot nattljus med stora pålrötter som knäcks en bit under markytan (Figur 15) men tenderade att skära för djupt under grästuvor och dylikt och lämna ytjorden mer opåverkad. Det gjorde att många ogräs vid efterkontroll fortfarande bedömdes vara ganska väl

rotade (Figur 16). Med mycket vegetation med mer ytligt rotsystem krävs det sannolikt att man kör den mycket grundare.

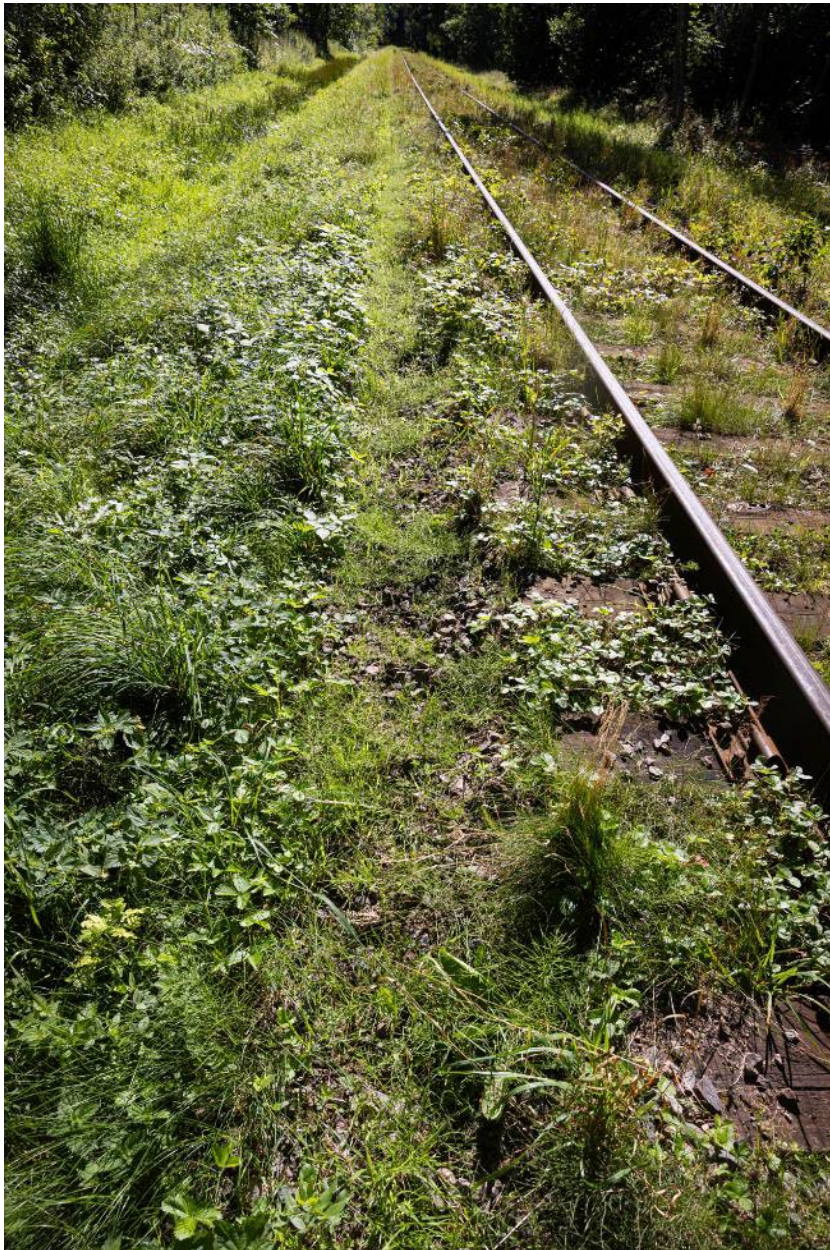
*Figur 17. Parcel strax söder om Trolmen i augusti, 2024, ca 7 veckor efter skrapningen. Den skrapade zonen syns fortfarande men är på väg att växa igen. Vid kontroll 2025 gick det inte att urskilja någon effekt längre. Foto: Harald Cederlund.*

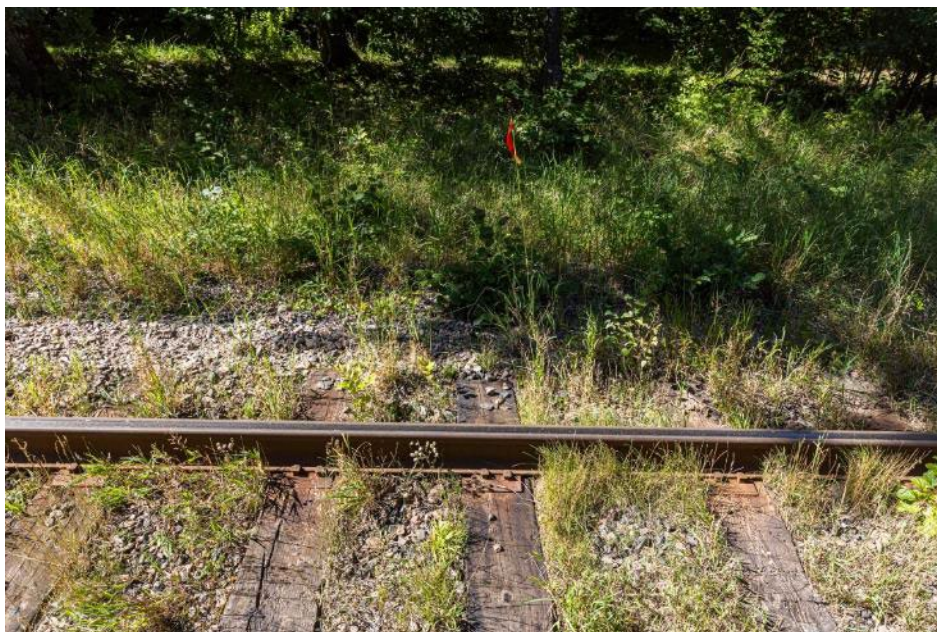
*Figur 18. Till vänster: skrapad yta fram till flaggan och till höger: oskrapad kontrolllyta. Strax norr om Trolmen i augusti 2024, ca 7 veckor efter den första skrapningen. Foto: Harald Cederlund.*

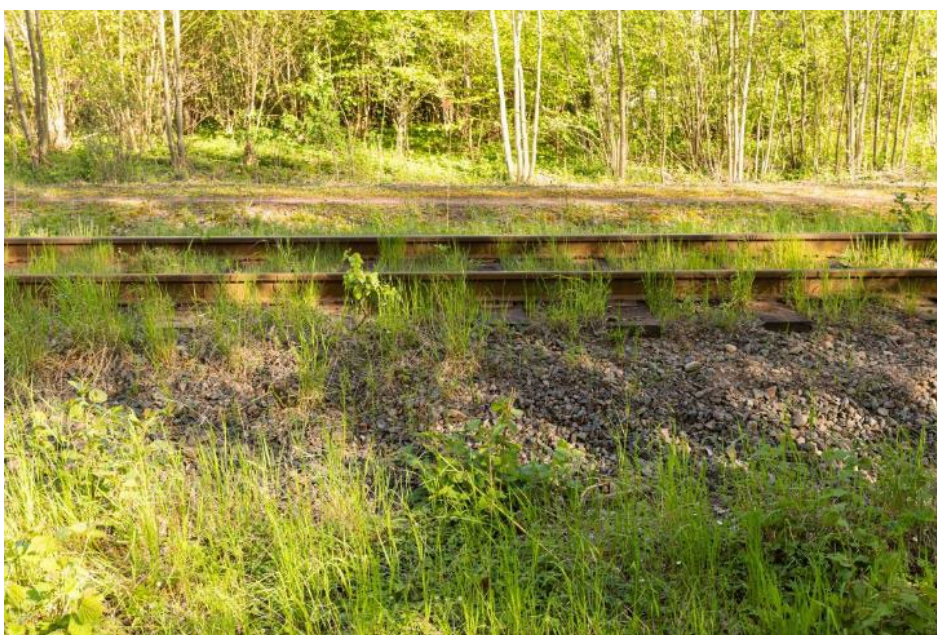
*Figur 19. Kinnekullebanan maj 2025, samma plats som ovan (men fotad åt andra hållet – skrapad zon till höger), ungefär åtta månader efter en andra skrapning. Skrapad yta till höger om markeringskäppen och obehandlad yta till vänster*

försöksparceller som skrapades två gånger med vingskåret året innan (Figur 19) medan effekten i de parceller som bara skrapades bara i juni året innan bedömdes variera från mycket svaga till tydliga. Det indikerar att på banor som har så dåligt utgångsläge som Kinnekullebanan är det troligtvis nödvändigt att upprepa skrapningen åtminstone två gånger per säsong för att erhålla god effekt. Effekter av dubbel skrapning visas i Figur 20–22.

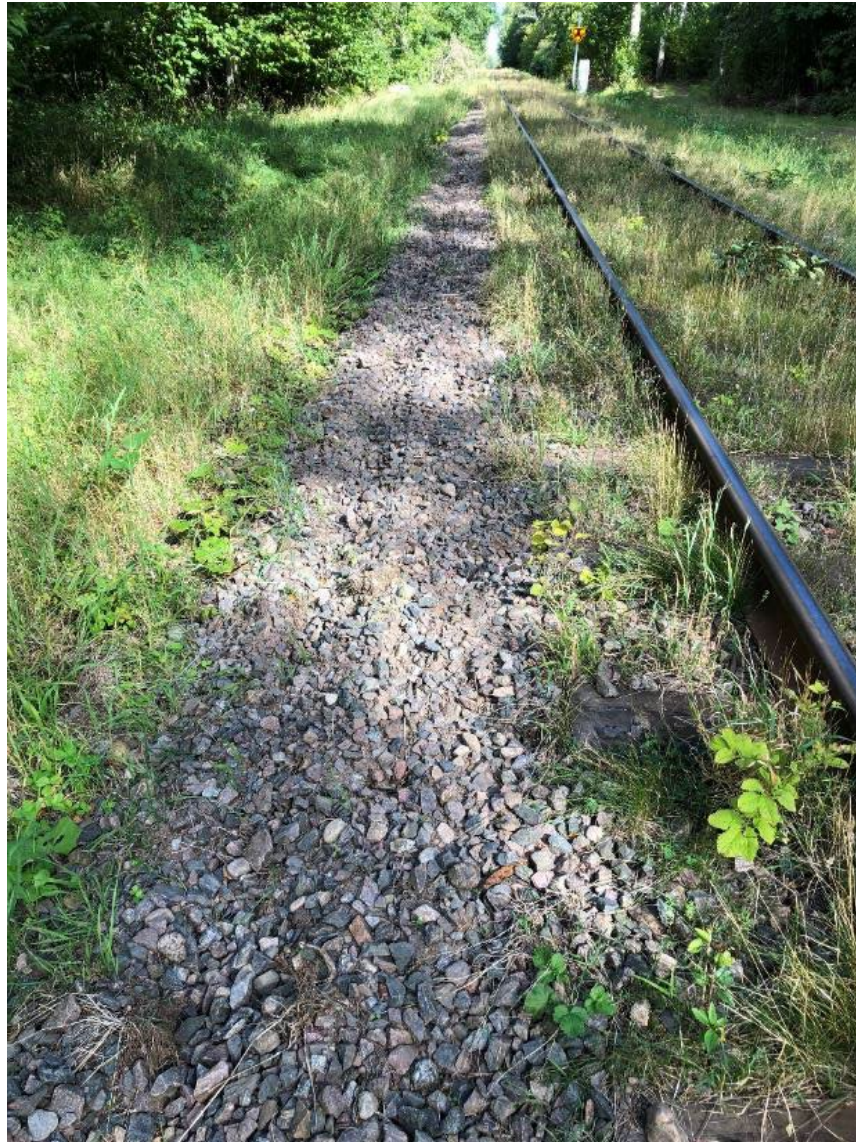
*Figur 20.. Effekt efter dubbel skrapning av skrapning vid Trolmens station. Foto taget i början av september 2024, dvs ca en månad efter den andra skrapningen. Foto: Fredrik Fogelberg.*

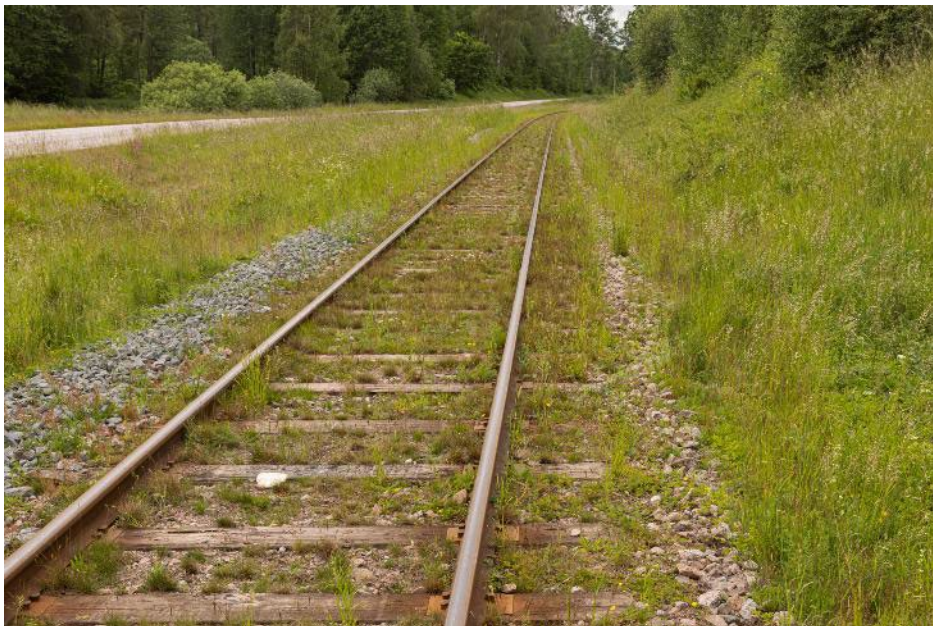
*Figur 24. Den plats på Tjustbanan där effekterna av skrapningen var som mest urskiljningsbara – även här var effekterna relativt svaga. Foto: Harald Cederlund.*

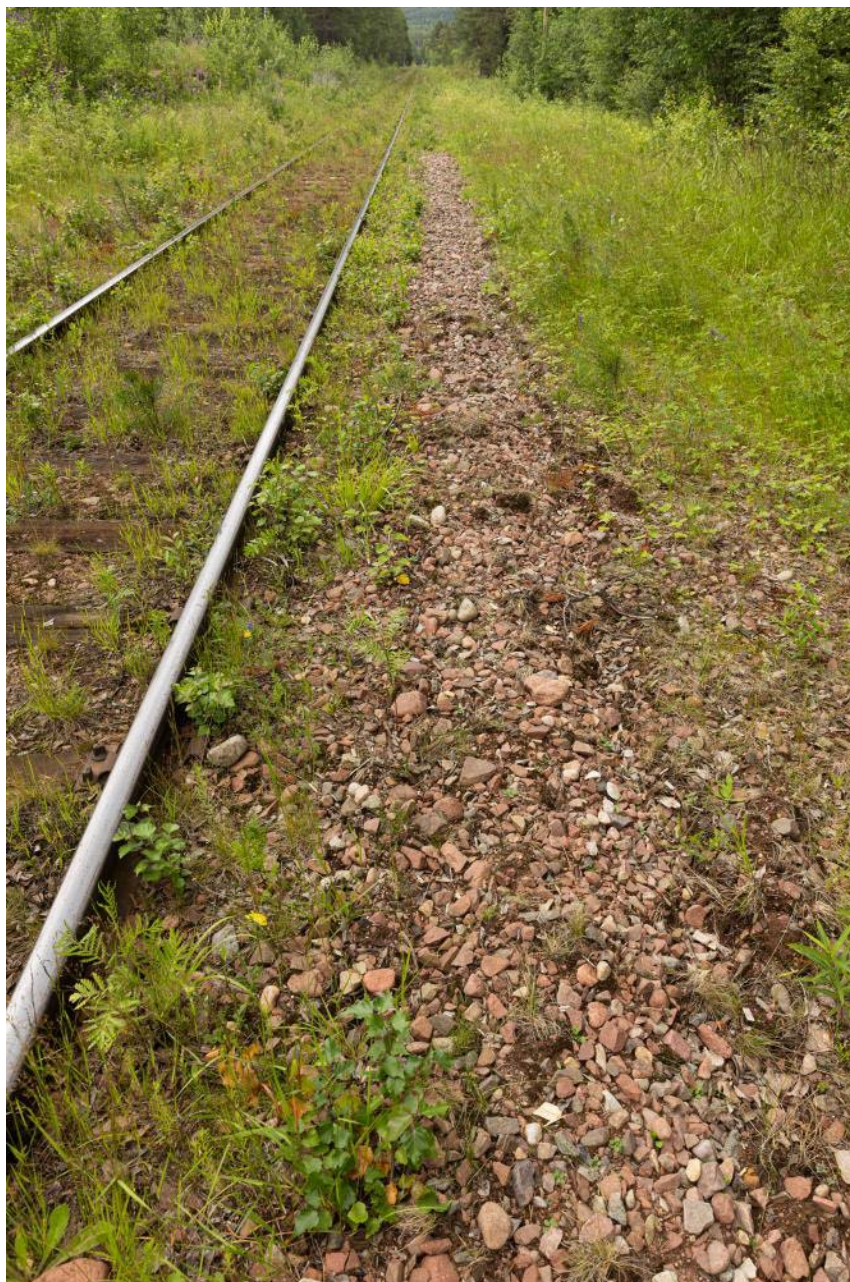
*Figur 25. Effekter av skrapningen på Älvdalsbanan syntes tydligt i juli 2025, ca 9 månader efter behandlingen. Foto: Harald Cederlund.*

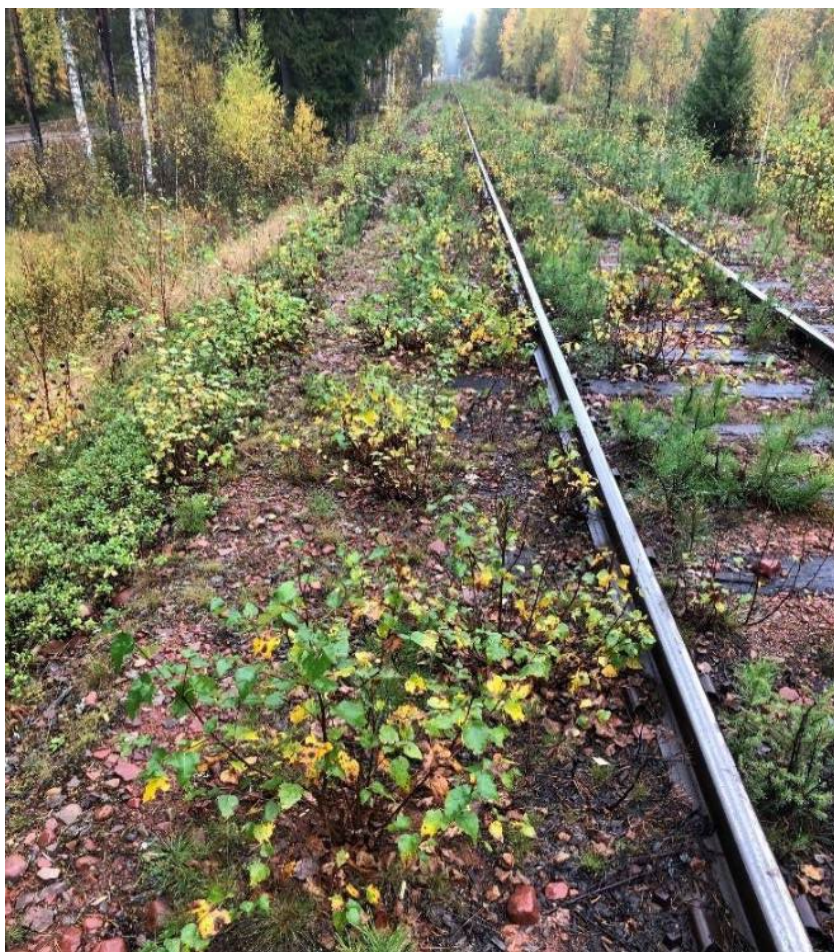
*Figur 28. Älvdalenbanan i september 2024. Denna vegetation på skuldran bör skrapas flera gånger för att erhålla en god effekt. Foto: Fredrik Fogelberg.*

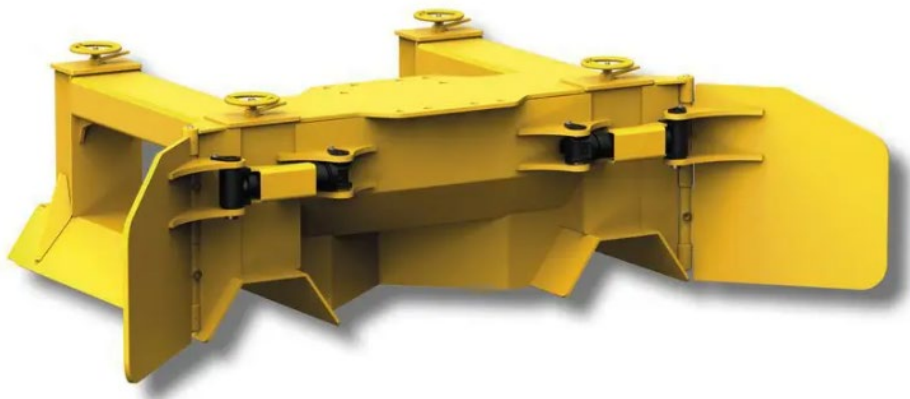
*Figur 29. Enkel ballastplog från RF-System, Vinslöv. Foto: RF-System*

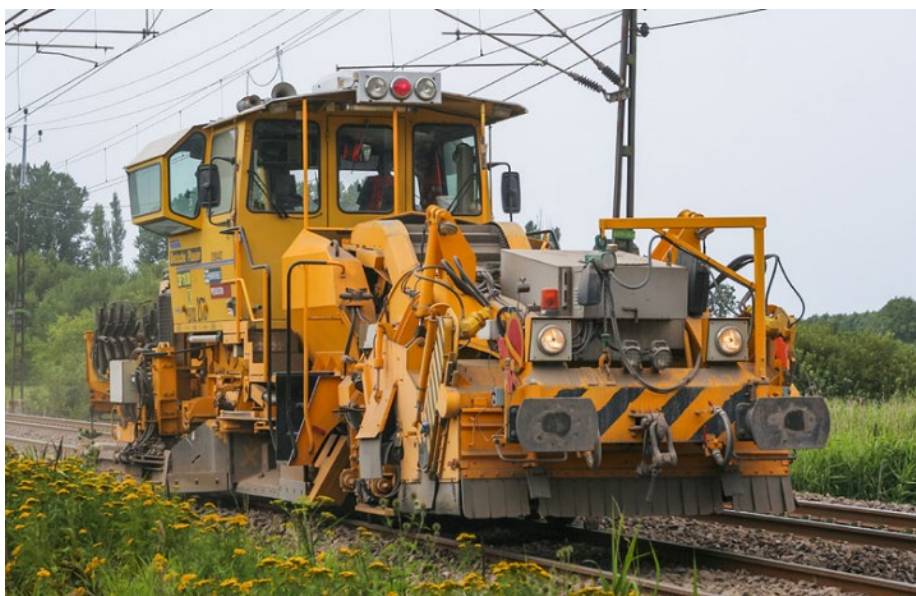
*Figur 31. Exempel på ballastplog som används i Sverige. Foto: Frederik Tellerup från hemsidan [jarnvag.net](http://jarnvag.net).*

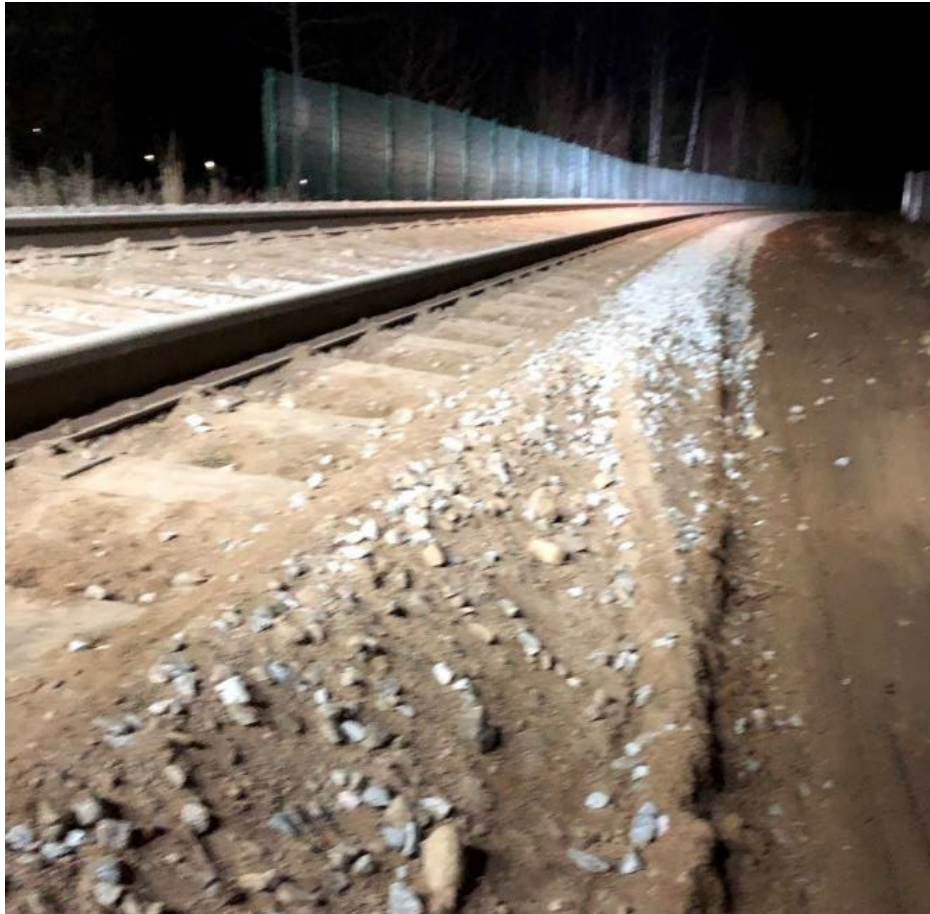
*Figur 32. Effekten av skrapning med Infranords ballastplog av modellen Plasser & Theurer, Mariestad 2021. Foto: Fredrik Fogelberg.*

Effekten av skrapning med moderna ballastplogar är mycket kraftig och innebär också att själva profilen på banan återställs och diken rensas (Figur 32). Muntliga uppgifter under 2024 gör gällande att arbetskostnaden (hyran) för en modern ballastplog ligger kring 100 000 kronor per arbetsskift. Ballastplogarna används bland annat vid nyproduktion, i samband med spårjustering och vid tillförsel av ny

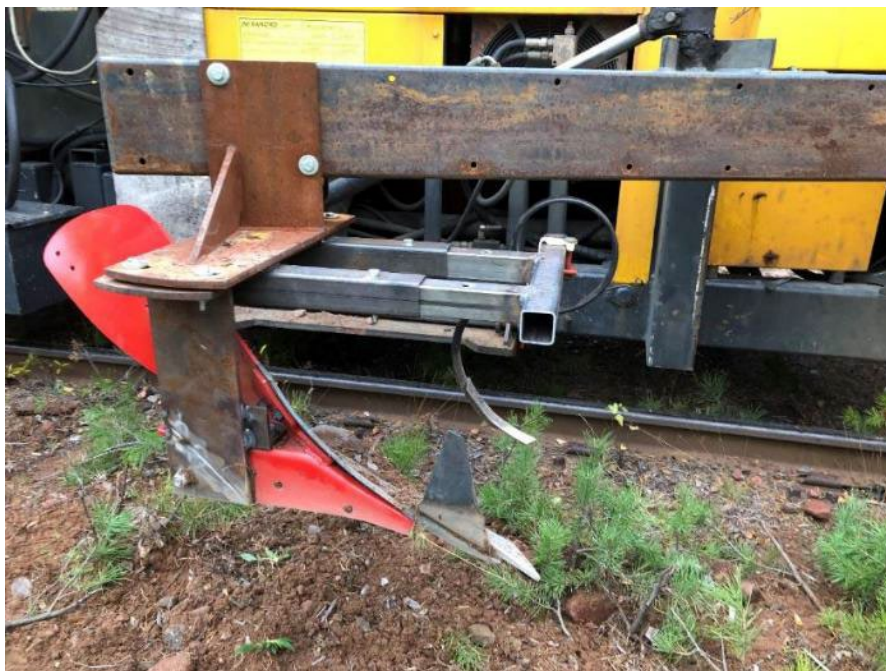
*Figur 33. Vid mycket kraftig vegetation och behov att skapa (återskapa) diken kan en kombination av lantbruksplog och skrapning användas. Foto: Fredrik Fogelberg.*

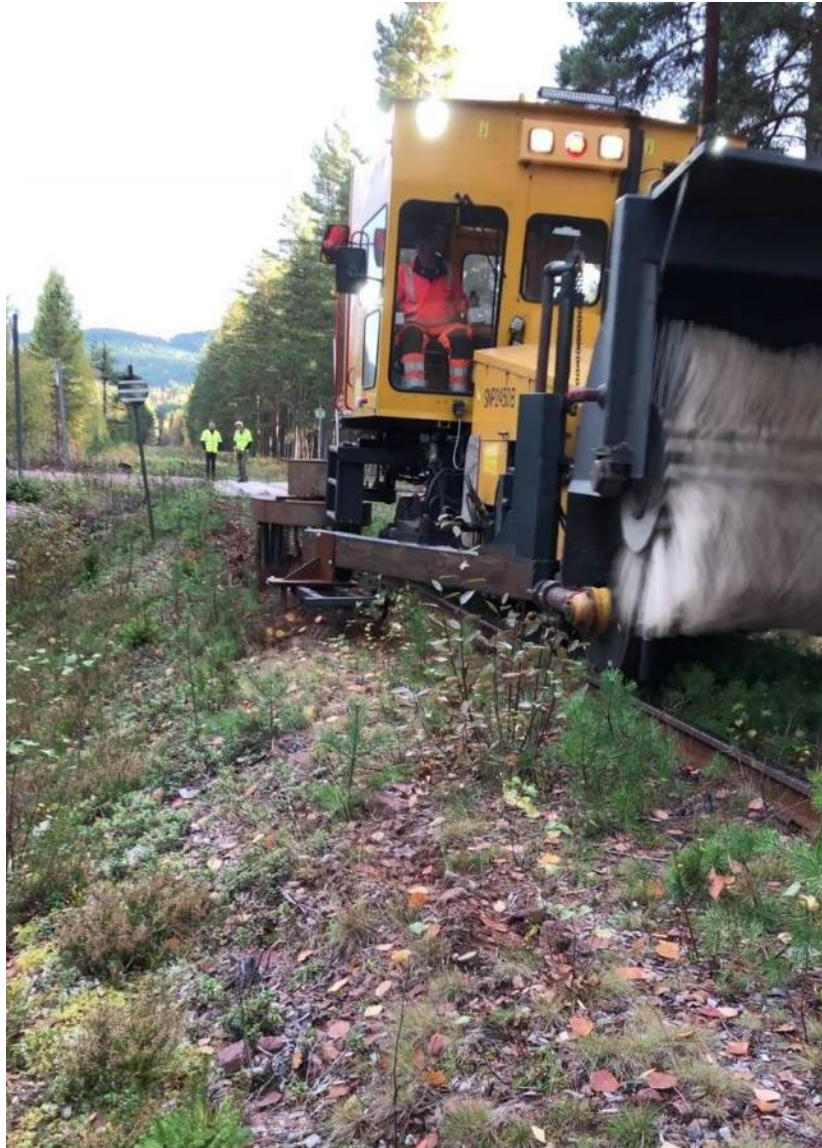
*Figur 34. Plog för att samtidigt avlägsna vegetation och skapa dike. Älvdalenbanan hösten 2024.  
Foto: Fredrik Fogelberg.*

Proven visade förvånande god effektivitet i att ta bort vegetation och samtidigt skapa ett grunt dike. Plogkroppens placering kan varieras varför diken i princip kan skapas från sliperskanten och ca 80 cm ut. Idealiskt skall diket börja ca 60 cm utanför sliperskanten, men oftast ligger dikeskanten närmare.

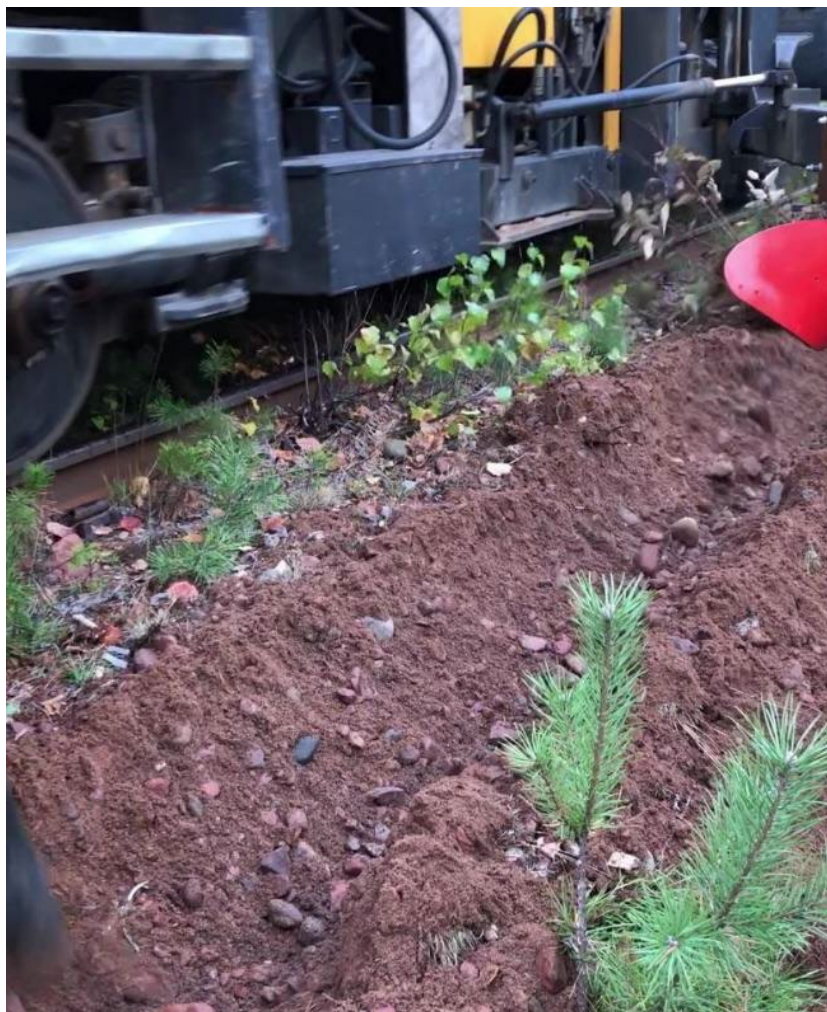
*Figur 35 Plogen vänder upp gruset mot sliperkanten och skapar ett ca 30 cm djup dike. Foto ur filmsekvens från prov utfört på Älvdalenbanan 2024. Foto: Fredrik Fogelberg.*
