DUBBELSPOLADE URINSORTERANDE TOALETTER - DRIFTSERFARENHETER OCH PROBLEMUPPFÖLJNING

DOUBLE FLUSHED URINE SEPARATING TOILETS - USER
EXPERIENCES AND A FOLLOW UP
OF PROBLEM

Rapport 229
Report 229

Uppsala 1998
ISSN 00283-0086
ISRN SLU-LT-R-229-SE

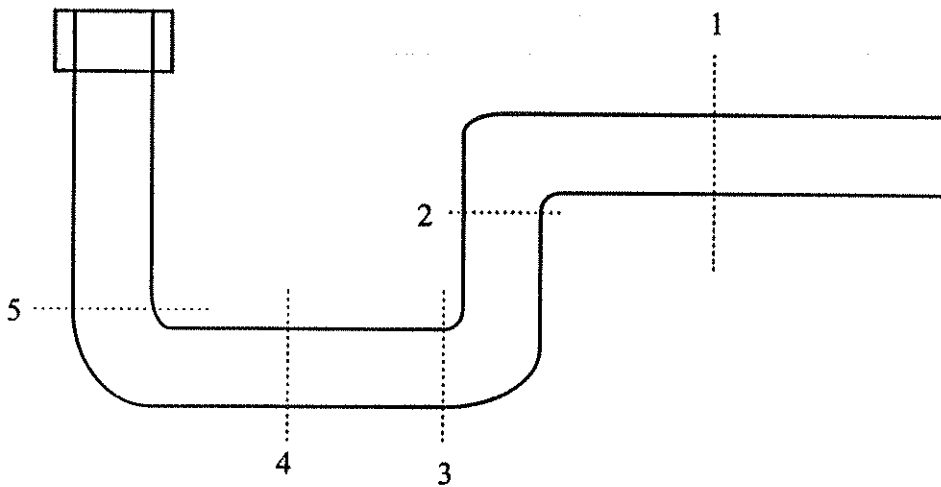
Figur 4. Delningspunkter på plaströret.

Ett vattenlås av plast från en toalett som inte ingick i enkätstudien avlägsnades och undersöktes då det satt igen. Röret hade varit i drift 2 år och 3 månader. Fyra timmar efter att det avlägsnats, delades vattenlåset på fem ställen (Figur 4). Röret vägdes innan igensättningen avlägsnats och efter.

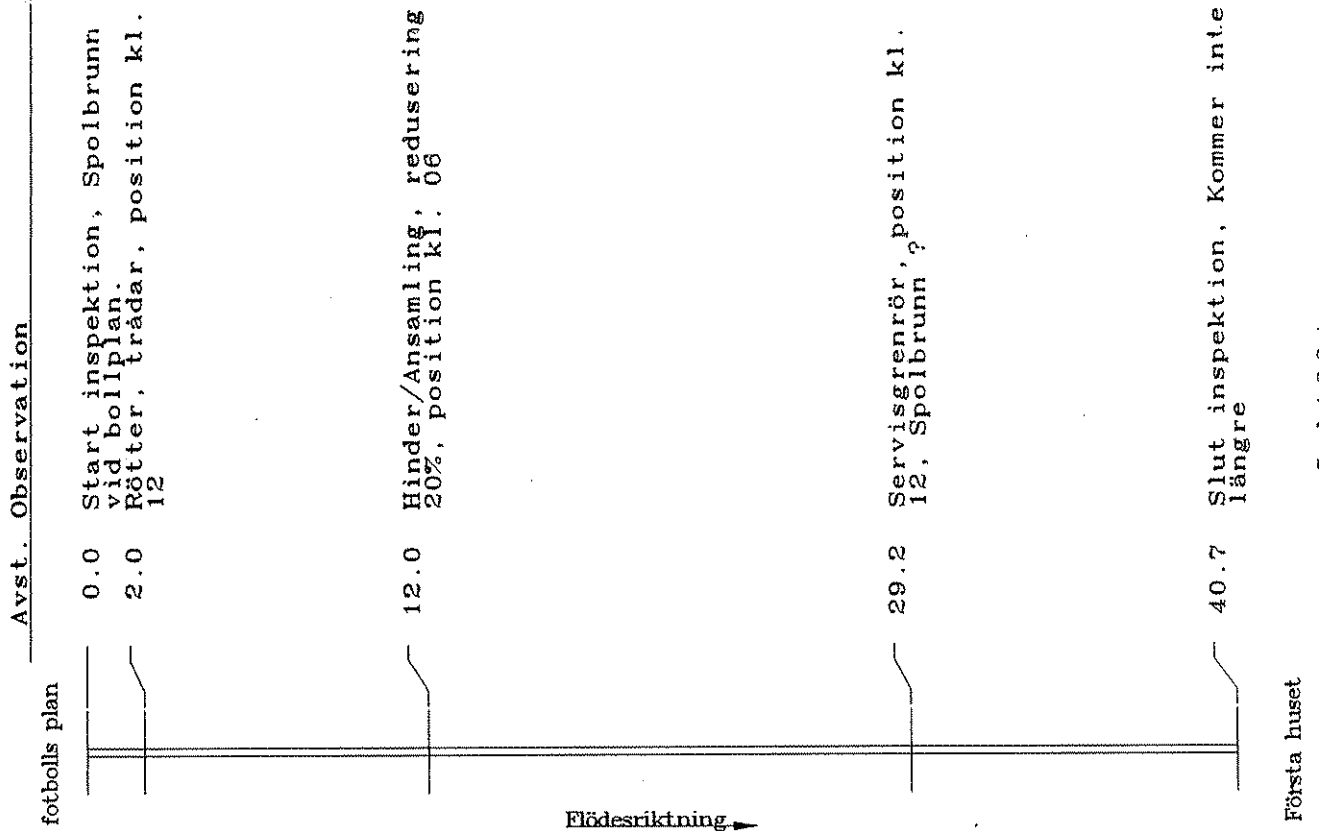
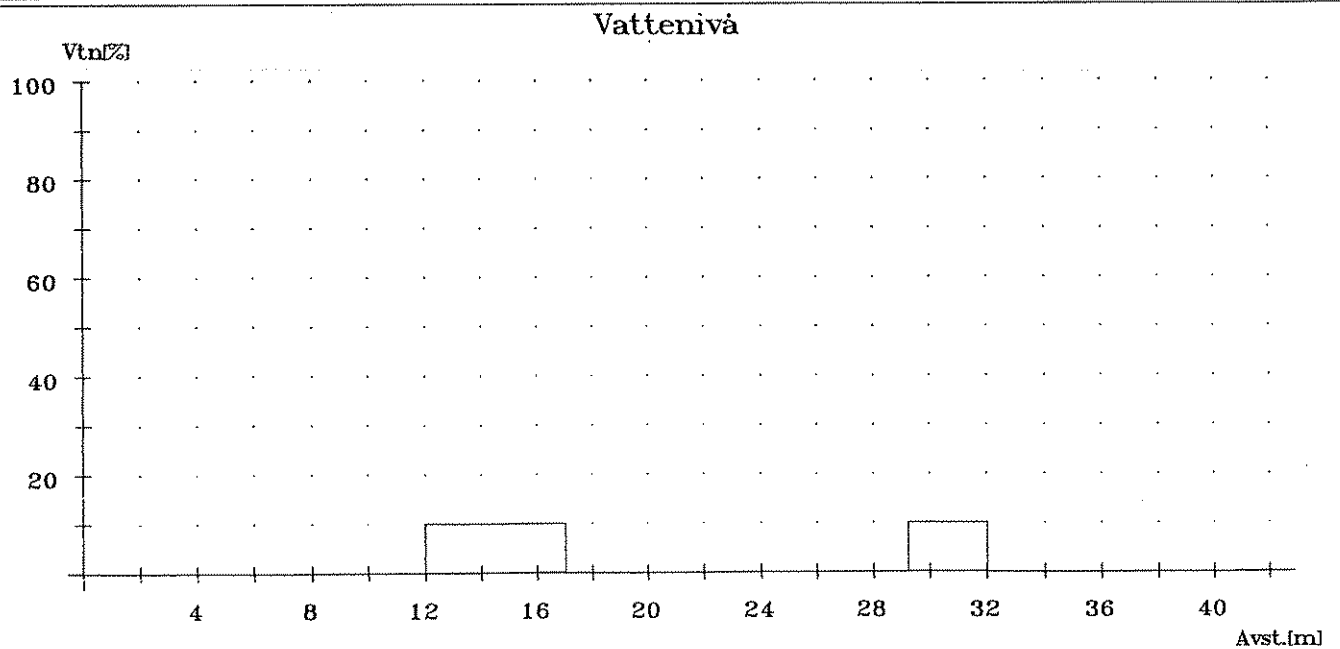
Operatör: Morat Malm
 Typ av inspektion: Besiktning
 Lednigstyp: Urin
 Rördimension: 110
 Startpunkt: fotbolls plan
 Slutpunkt: Första huset
 Inspekt./tot.längd: 40.7m/40.7m
 Kommentar:

Referens nr.: SLU
 Datum: 1997-12-10
 Kommun/Område: Kärrtrop
 Plats: Understenshöjden
 Höjd i v.g.: 0.00m
 Höjd i v.g.: 0.00m
 Videoband: 180 min

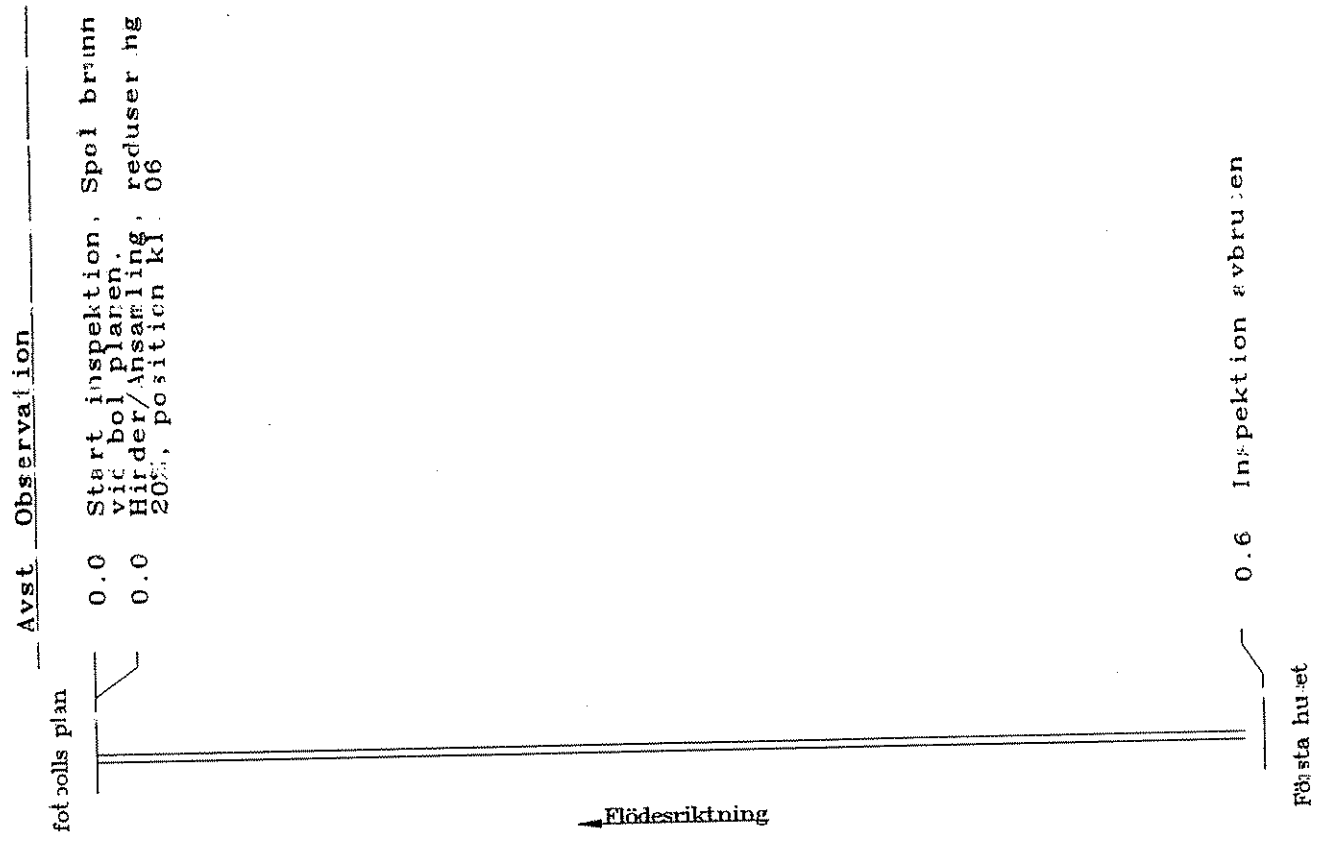
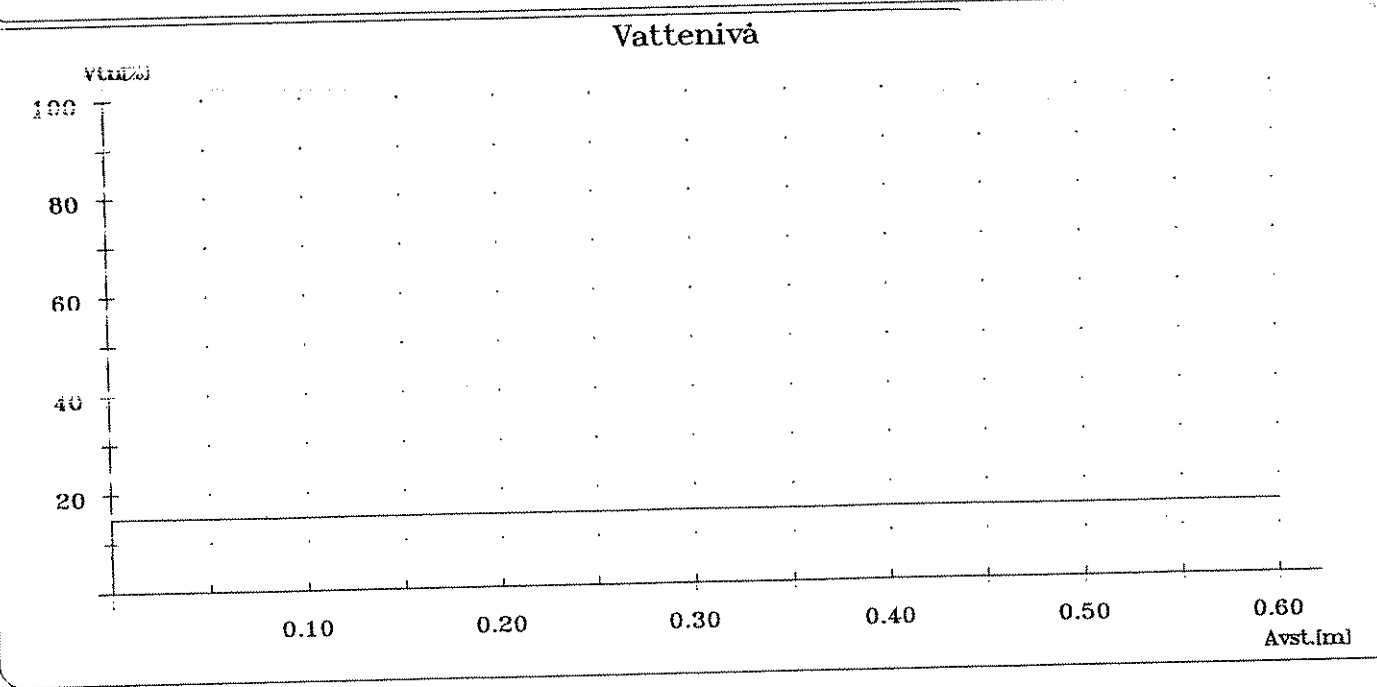
Operatör: Morat Malm	Referens nr.: SLU
Typ av inspektion: Besiktning	Datum: 1997-12-10
Lednigstyp: Urin	Kommun/Område: Kärrtrop
Rördimension: 110	Plats: Understenshöjden
Startpunkt: fotbollsplan	Höjd i v.g.: 0.00m
Slutpunkt: Första huset ^{0.6 m uppåt}	Höjd i v.g.: 0.00m
Inspekt./tot.längd: 0.6m/0.6m	Videoband: 180 min
Kommentar:
