## Miljöpåverkan vid långtidslagring av timmer

Rapport/Report 11

Asa 2015

# Miljöpåverkan vid långtidslagring av timmer

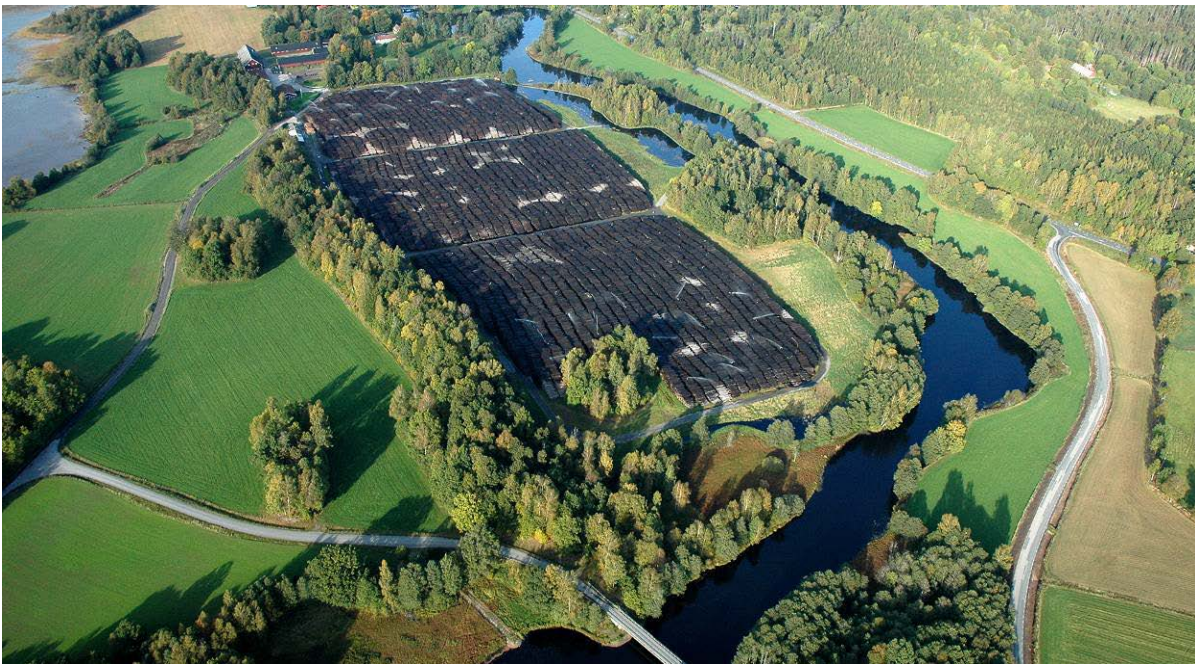
Figur 2. Vid lokalisering av terminalerna var bl.a. närhet till större vattendrag och bra vägnät viktigt. Flygfoto över timmerterminalen i Ed 2005-10-02.

Vid lokaliseringen av terminalerna var närhet till större vattendrag och el, bra vägnät samt närhet till de stormdrabbade områdena viktiga parametrar. Dessutom krävdes rådighet över marken. Terminalerna har varit belägna på jordbruksmark, skogsmark, i grustäcker och i ett fall i en sjö. Vid lagring på jordbruksmark anlades basvägar med hjälp av fiberduk och makadam för att öka bärigheten.

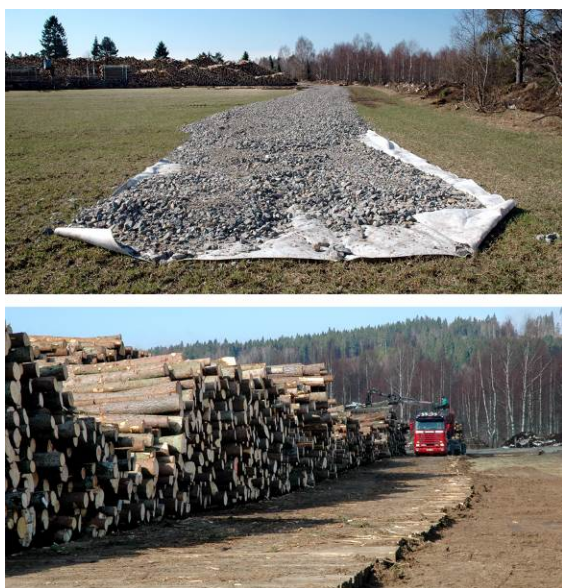
Figur 3. På terminalerna anlades basvägar och tillfälliga vägar med markskonare.

För tillfälliga vägar, som användes vid av- och pålastning av timmer, användes grävmaskinsmattor, s.k. markskonare. Dessa flyttades allteftersom terminalen byggdes ut (figur 3).

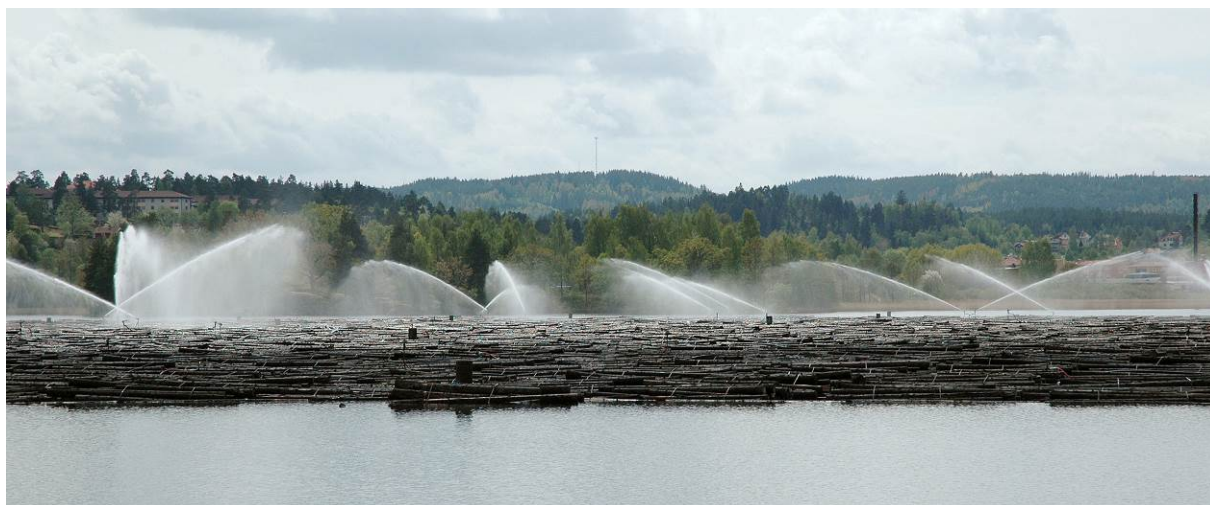
Figur 4. Sjölagring i Kisasjön, 2005-05-19.

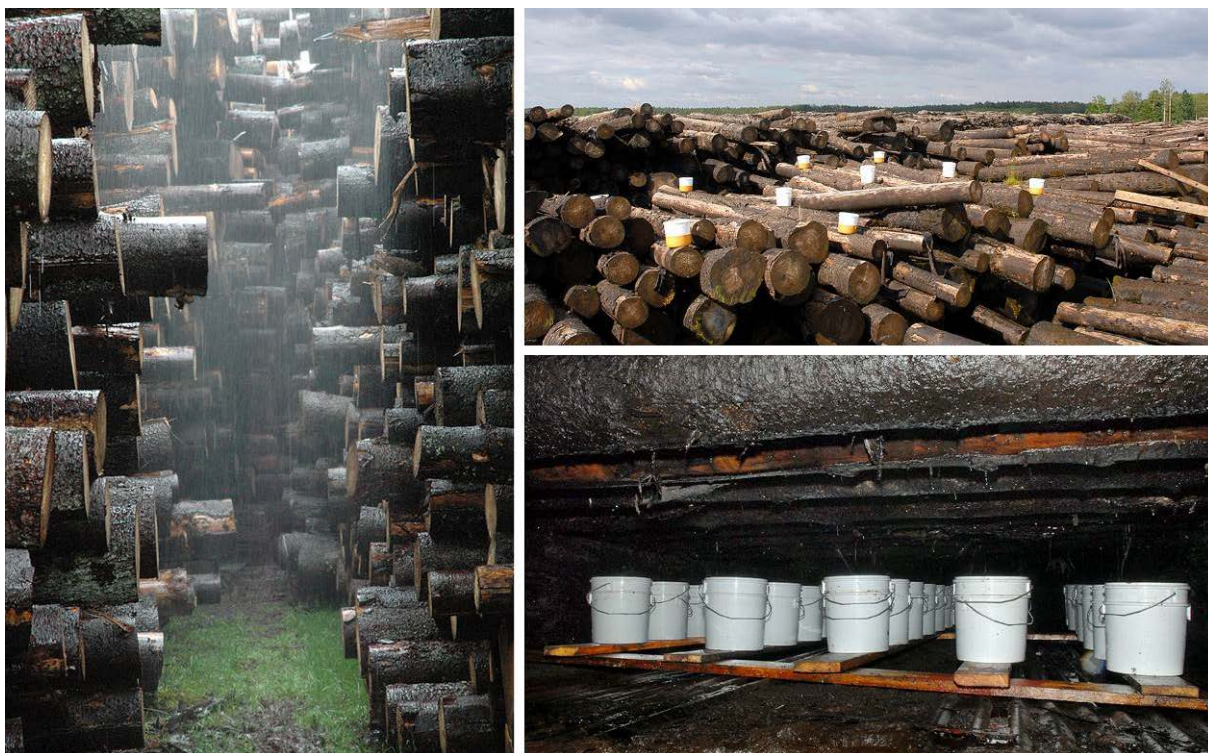
Figur 5. Provtagningsplatsen för lakvatten med uppsamlingskärl. Här fanns möjligheter att göra provtagningar i den svala och fuktiga miljö som rådde inne i terminalen. Den 15 maj 2006 var det 4,5<sup>o</sup> C vid provplatsen och utanför terminalen var det 21<sup>o</sup> C.

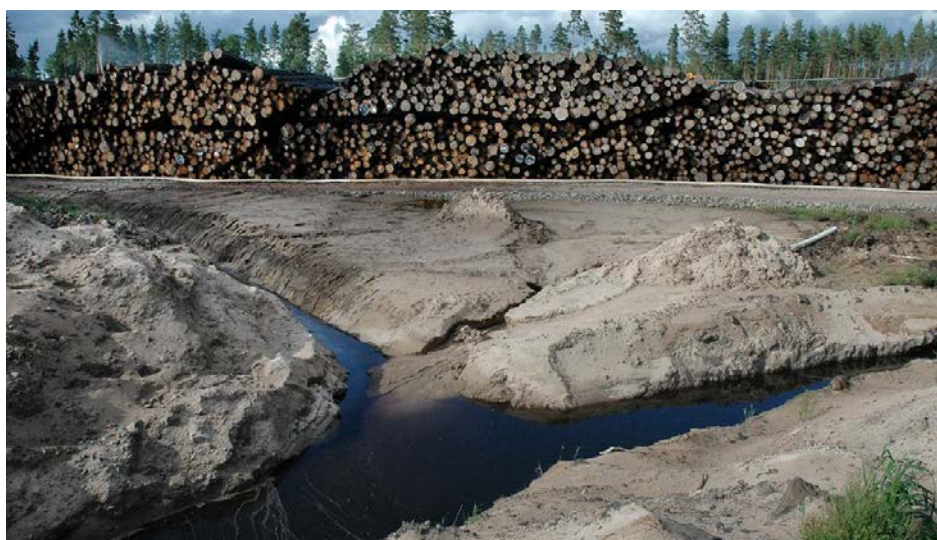
Figur 8. Det avrinnande vattnet från terminalen samlades ofta upp i diken för att ledas till någon form av behandling. Detta avrinnande vatten innehöll höga halter av fosfor och TOC. Foto 2005-08-04.

Det avrinnande vattnet från terminalen samlades ofta upp i diken för att ledas till någon form av behandling. Dikena medförde även att bärigheten för arbetsfordon förbättrades (figur 8). Beroende på dikenas

utformning och läge samlades, förutom vatten som rann på markytan, även vatten som passerat det översta marklagret. Detta avrinnande vatten innehöll höga halter av fosfor och TOC. Vid en jämförelse med lakvattnet från stockarna var halterna av fosfor,

TOC och färgtal lägre i avrinnande vatten för motsvarande tid. Detta berodde troligen på att "reningsprocesser" startade när lakvattnet passerade de övre markskikten.

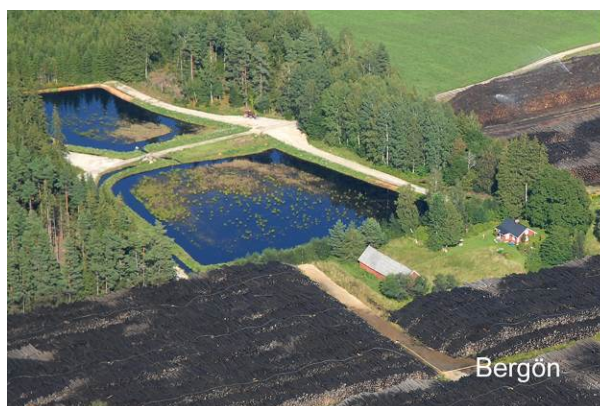
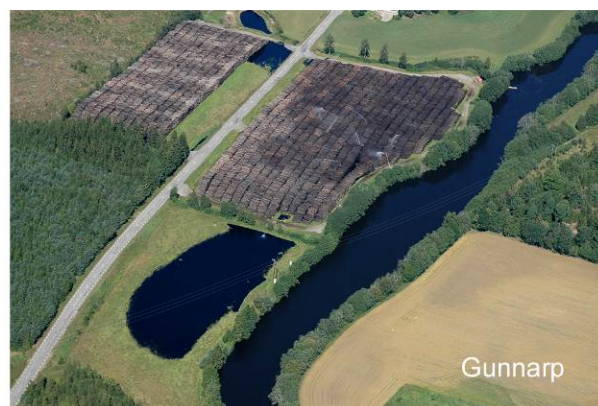
Figur 10. Sedimenteringsdammar vid Bergön och Gunnarp. Foton 2006-08-25 resp. 2006-08-06.

De parametrar som påverkades av sedimenteringsdammar och översilning var fosfor och TOC. Reningsgraden vid elva sedimenteringsdammar var i medeltal 26 % för totalfosfor och 9 % för TOC. Vid

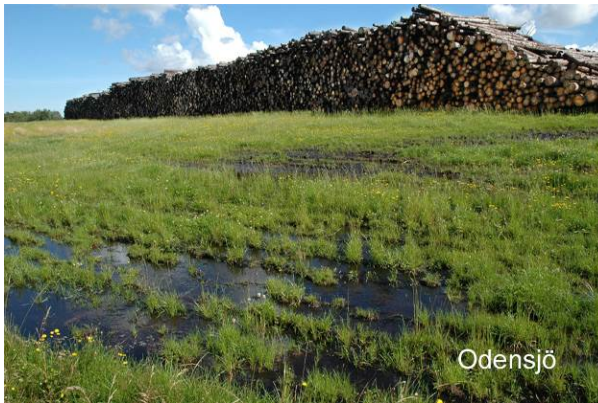
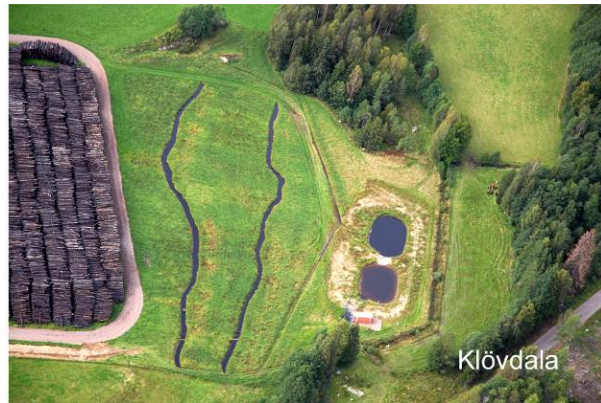
Figur 11. Översilning vid Odensjö och Klövåå. Foto 2005-08-08 resp. 2007-09-07.

översilning uppnåddes vid fem anläggningar i genomsnitt samma reningsgrad, 26 % för fosfor och 15 % för TOC (tabell 5).

Variationen mellan olika anläggningar är stor. Vid de två terminalerna Klövåå (KLO) och Odensjö (ODE) var översilningsområdena anlagda på sluttande mark. Resultaten visade att minskningen av fosfor (57 %), färgtal (39 %) och TOC (35 %) var betydande vid Klövåå. Vid översilning infiltrerades eller avdunstade stora mängder vatten. Det innebär att även om haltminskningen inte var stor vid översilningen så minskade transporten av fosfor och organiskt material till omgivande miljö. Denna har inte varit möjlig att beräkna men en uppskattning från Odensjö är att transporten minskar upp till 90 % under varma och torra sommarperioder.

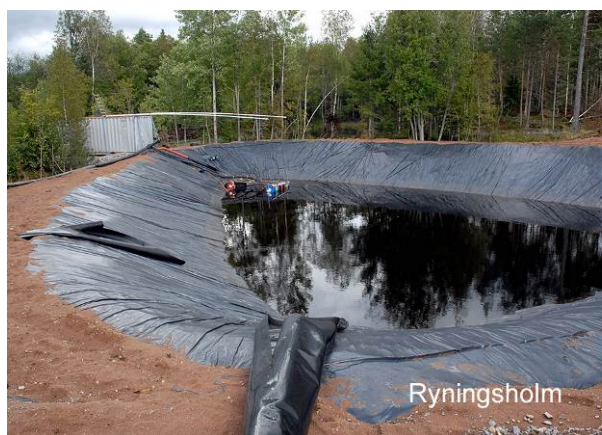
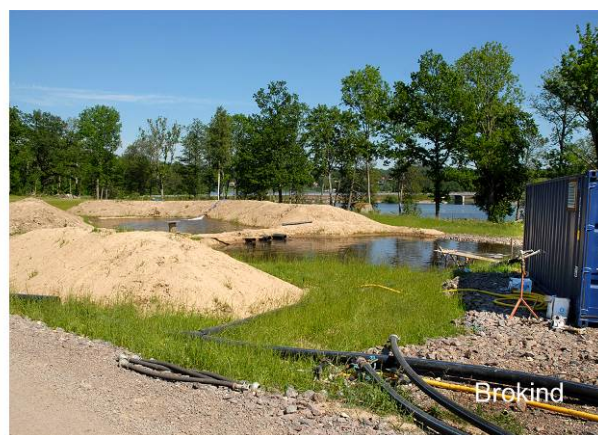
Figur 12. Dammar som ingår i ett recirkulerande bevattningssystem vid Ryningsholm och Brokind. Foton 2007-09-03 resp. 2007-06-07.

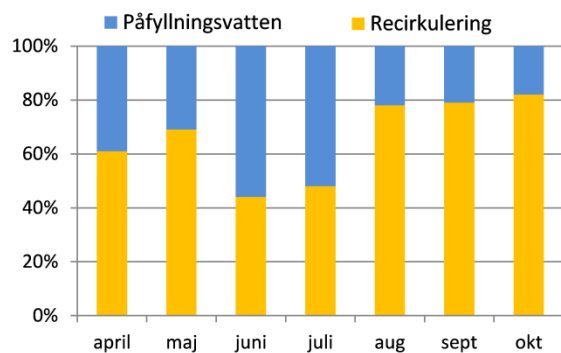
Figur 14. Påfyllningsvatten och recirkuleringsgrad vid timmerterminalen Byholma.

Ett exempel på hur ett recirkulerande bevattningssystem har fungerat i praktiken redovisas i figur 14.

Exemplet kommer från Vidas timmerterminal Byholma (Anonymous 2008). I figuren är bevattningsmängden 100 %. Mängden vatten som behöver tillföras varierar under bevattningssäsongen. I september och oktober då avdunstningen var låg och förlusterna troligen dominerades av avrinning och infiltration var påfyllningsgraden ca 20 %. Under vår och sommar då avdunstningen var stor ökade påfyllningsgraden upp till ca 55 %. Den genomsnittliga recirkuleringsgraden under bevattningssäsonger var ca 65 %.

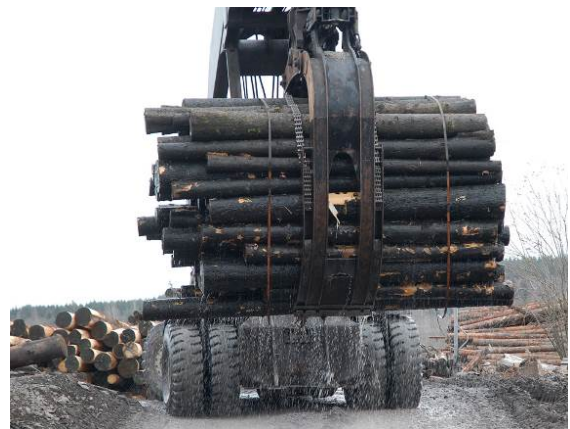
Figur 19. Timmerbunt som tagits upp från Kisasjön, 2006-12-15.

Vid månadsskiftet mars–april 2005 startade iläggning av timmer i sjön. Vid ankomst buntades varje bunt på timmerbilen med stålband före avlastning. På detta sätt erhöles timmerbuntar om ca 18 m<sup>3</sup>, som lades i sjön med truck. Genom att virket lagrades i buntar lossnade endast en mycket liten del av barken från timret (figur 19). Detta var en stor skillnad mot den löslagring med hantering av enskilda stockar som utfördes under tidigare perioder med timmerlagring i sjön.

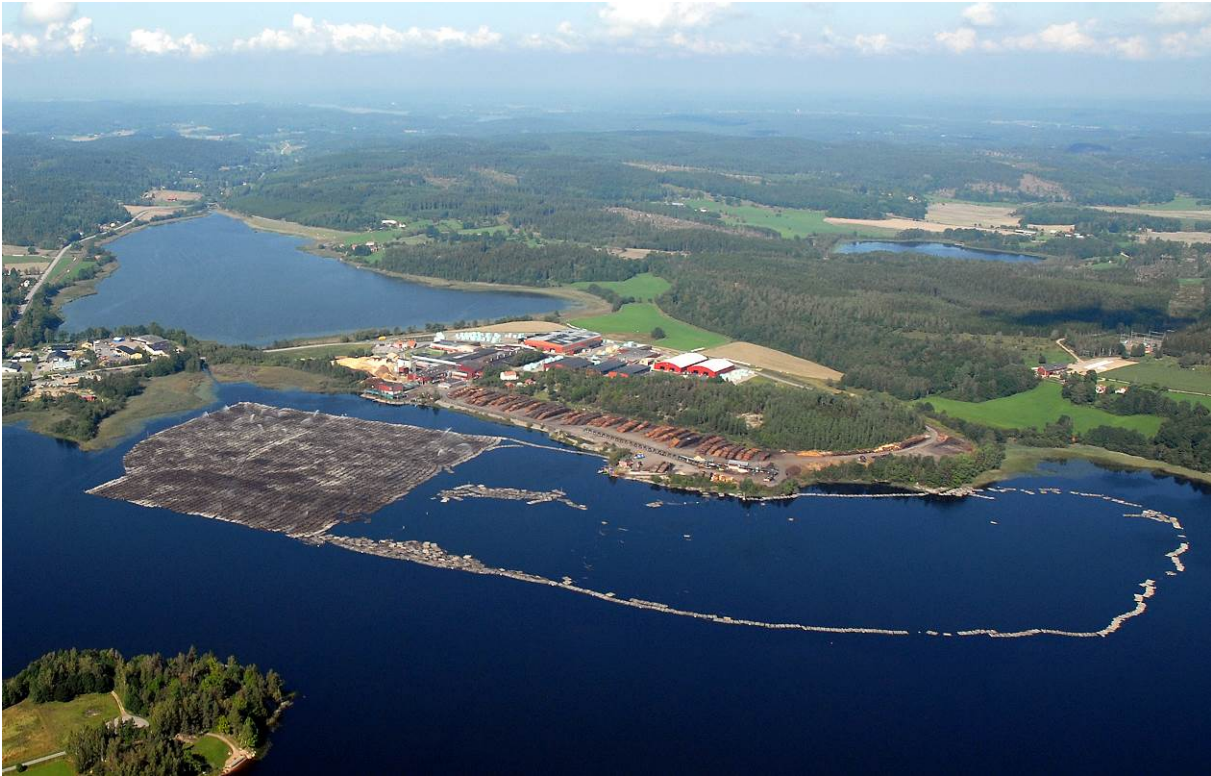
Figur 20. Timmerlagring i Kisasjön. Timmervolymer uppgick totalt till 246 000 m<sup>3</sup>fub. Timret upptog då en yta av 30 ha, d.v.s. 25 % av södra Kisasjöns yta. Länsan av stockar visar den maximala utbredningen av timmerlagret under vintern 2005-2006. Upptagning av timmer startade i januari 2006. Flygfoto över Kisasjön 2006-08-25.

avslutades 2005-07-22 och den totala timmervoly-men i sjön uppgick då till 246 000 m<sup>3</sup>fub. Timret upptog då en yta av 30 ha, d.v.s. 25 % av södra Kisasjöns yta (figur 20). Bevattning av timret startades med testkörningar under sista veckan i maj och var i kontinuerlig drift i mitten av juni. Utbyggnaden av bevattningen följde sedan iläggningstakten. Bevattningen avslutades i slutet av november 2005. Bevattningen medförde många praktiska problem, med slitage på ledningar och slangar eftersom underlaget av flytande timmer ständigt var i rörelse, om än lite.

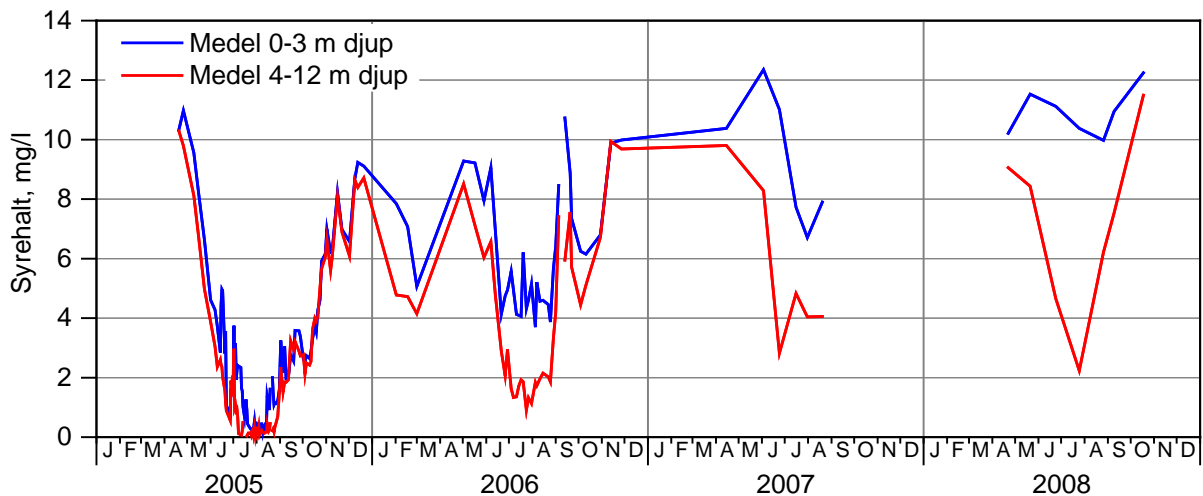
Figur 21. Syrehalter i södra Kisasjöns övre och undre vattenmassa under perioden 2005-2008. Timmer lagrades under perioden april 2005 till december 2006.

From May 1 to June 1 2005 oxygen content decreased from about 10 mg/l to about 1 mg/l. The situation improved during the autumn and winter and during the following summer the strained oxygen conditions returned with a lowest level of about 4 mg/l in the upper water column and 1–2 mg/l in deeper water. Measurements after the storage period in 2007 and 2008 showed “normal” levels of both oxygen and phosphorus.

till 1 juni sjönk syrehalten från ca 10 mg/l till ca 1 mg/l. Låga syrehalter (under 1 mg/l) registrerades i hela vattenmassan under sommaren fram till slutet av augusti. Situationen förbättrades under höst och vinter 2005. Under följande sommar 2006 återkom de ansträngda förhållandena, i den övre vattenmassan med som lägst ca 4 mg/l och i djupare vattenlager 1–2 mg/l. Under 2007 och 2008 var förhållandena betydligt bättre med normala syreförhållanden (figur 21).

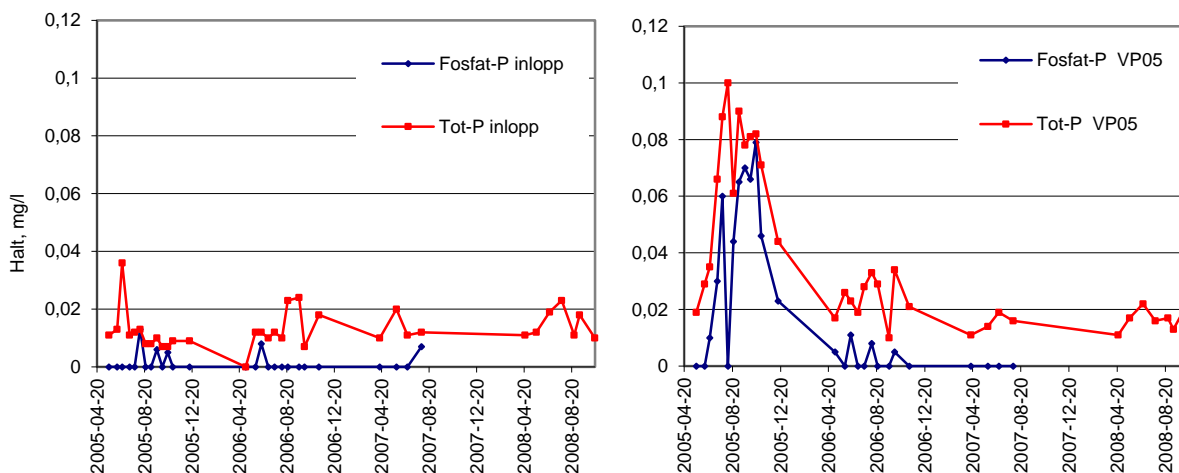
Figur 22. Halter av fosfatfosfor och totalfosfor i Kisasjöns inlopp och fria vattenmassa (VP05:0,5m) 2005-2008.
