Biofilm i mjölkkningsanläggningar

eller bakterier som fastnar

ANDERS HERLIN, HUIBERT OOSTRA & SOFIA HEDLUND

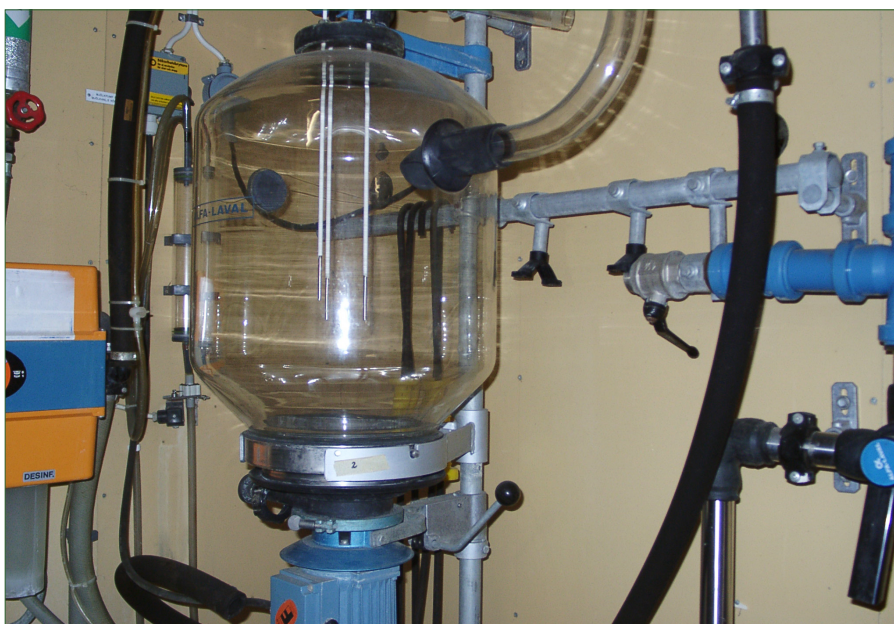
Bakterier kan fastna och orsaka biofilm på olika ställen i mjölkkningsanläggning när det bl a är brister i diskningen.
