# Kiselalger i Norrbotten 2012 (regional miljöövervakning)

Maria Kahlert, Eva Herlitz & Isabel Quintana

Institutionen för vatten och miljö, SLU  
Box 7050  
750 07 Uppsala  
Tel. 018 – 67 31 10  
<http://www.slu.se/vatten-miljo>

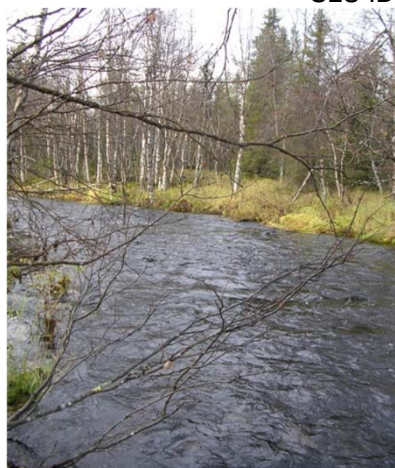
SLU ID 0  
 688

Vattendragsnamn Hartijoki  
 Lokalnamn 0  
 Lokalens koordinater (EU\_CD) 0  
 Lokalkoordinater 7483613 1737310  
 Datum 12.09.2012  
 Provtagningsmetodik SS-EN 13946  
 Provtagning Patrik Olofsson  
 Organisation Lst BD  
 Analysmetodik SS-EN 14407  
 Artanalys Isabel Quintana  
 Organisation SLU

Beskuggning 0  
 Vattennivå 3  
 Vattenhastighet 0  
 Grumlighet 0  
 Vattenfärg 0  
 Vattentemperatur 9  
 Prov taget från sten?  
 Om makrofyter - typ, ålder (ung/ etablerat/rutter) 0

Lokalens längd [m] 0  
 Vatten-dragsbredd (våt yta) [m] 5,5  
 Lokalens medeldjup [m] 0,5  
 Lokalens maxdjup [m] 0

Resultat index och klassning  
 Antal räknade skal 422 IPS 18,1 klass  
 Antal räknade taxa 51 TDI 26 klass  
 Diversitet 4,3 %PT 1,4 klass  
 Andel deformerade skal 0,2 ACID 5,9 grupp

Statusklassning	hög
0 (näringämnen och organisk förorening)	
0 På gränsen till	0
0 Statusklassning (surhet)	Nära neutralt
0 På gränsen till	Måttligt surt

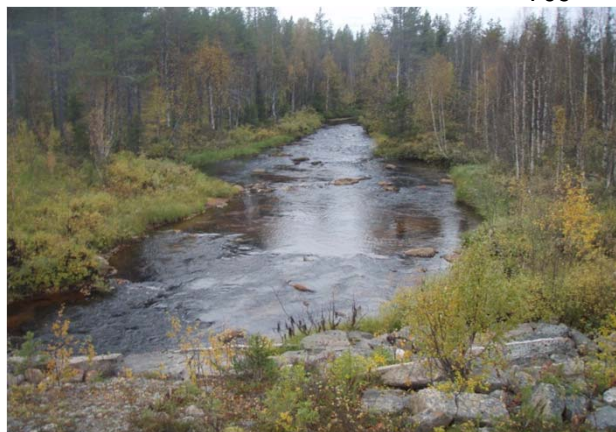
SLU ID BD2, BDV04, ups. Väg  
 709

Vattendragsnamn Kihlankijoki  
 Lokalnamn 0  
 Lokalens koordinater (EU\_CD) 29M SO  
 Lokalkoordinater 7522500 1825250  
 Datum 10.9.2012  
 Provtagningsmetodik SS-EN 13946  
 Provtagning Paul Andersson  
 Organisation SBV-analys  
 Analysmetodik SS-EN 14407  
 Artanalys Eva Herlitz  
 Organisation SLU

Beskuggning 10  
 Vattennivå MED  
 Vattenhastighet STRÖ  
 Grumlighet 1  
 Vattenfärg 2  
 Vattentemperatur 5,7  
 Prov taget från sten  
 Om makrofyter - typ, ålder (ung/ etablerat/rutter) 0

Lokalens längd [m] 10  
 Vatten-dragsbredd (våt yta) [m] 8,3  
 Lokalens medeldjup [m] 0,52  
 Lokalens maxdjup [m] 0,8

Antal räknade skal 431 IPS 18,2 klass  
 Antal räknade taxa 47 TDI 38,2 klass  
 Diversitet 4,9 %PT 1,4 klass  
 Andel deformerade skal 0,7 ACID 4,8 grupp

Statusklassning	hög
0 (näringämnen och organisk förorening)	
0 På gränsen till	0
0 Statusklassning	Måttligt surt
0 (surhet)	
0 På gränsen till	0

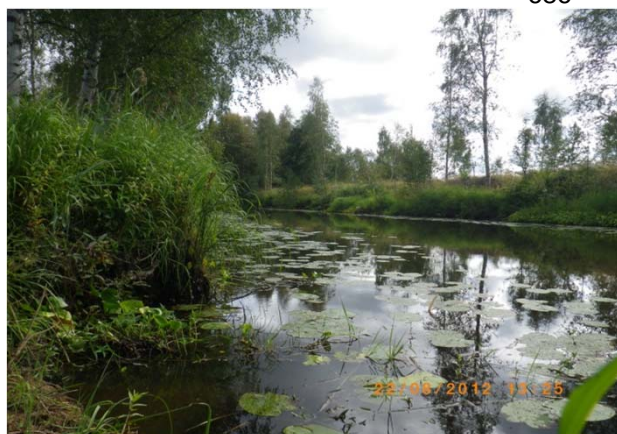
SLU ID 0  
686

Vattendragsnamn Persöfjärden  
 Lokalnamn 0  
 Lokalens koordinater (EU\_CD) 0  
 Lokalkoordinater 7307808 1792193  
 Datum 22.08.2012  
 Provtagningsmetodik SS-EN 13946  
 Provtagning Maria Widmark & Sara Elfvendahl  
 Organisation Lst BD  
 Analysmetodik SS-EN 14407  
 Artanalys Eva Herlitz  
 Organisation SLU

Beskuggning 2  
 Vattennivå 2  
 Vattenhastighet 1  
 Grumlighet 3  
 Vattenfärg 2  
 Vattentemperatur 15,5  
 Prov taget från sten, växt, trä  
 Om makrofyter - typ, ålder (ung/ etablerat/rutter vattenpilört)

Lokalens längd [m] 10  
 Vatten-dragsbredd (våt yta) [m] 15  
 Lokalens medeldjup [m] 0  
 Lokalens maxdjup [m] 0,5

Antal räknade skal 441 IPS 16,7 klass  
 Antal räknade taxa 45 TDI 30,8 klass  
 Diversitet 4,0 %PT 2,3 klass  
 Andel deformerade skal 0,5 ACID 4,6 grupp

Statusklassning	god
0 (näringämnen och organisk förorening)	
0 På gränsen till	0
0 Statusklassning	Måttligt surt
(surhet)	
0 På gränsen till	Surt

Kommentarer/övrigt  
 ev. risk för försurning

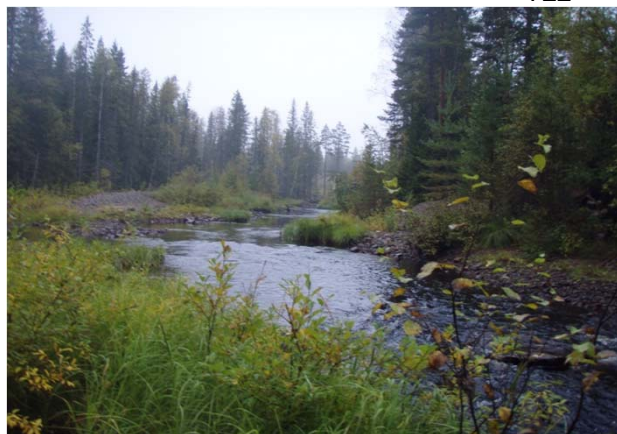
SLU ID BD68, 100 m nedstr vä  
 722

Vattendragsnamn Rokån  
 Lokalnamn 0  
 Lokalens koordinater (EU\_CD) 24K SO  
 Lokalkoordinater 7257309 1735256  
 Datum 11.9.2012  
 Provtagningsmetodik SS-EN 13946  
 Provtagning Paul Andersson  
 Organisation SBV-analys  
 Analysmetodik SS-EN 14407  
 Artanalys Eva Herlitz  
 Organisation SLU

Beskuggning 40  
 Vattennivå MED  
 Vattenhastighet STRÖ  
 Grumlighet 1  
 Vattenfärg 2  
 Vattentemperatur 9,1  
 Prov taget från sten  
 Om makrofyter - typ, ålder (ung/ etablerat/rutter) 0

Lokalens längd [m] 10  
 Vatten-dragsbredd (våt yta) [m] 4,6  
 Lokalens medeldjup [m] 0,17  
 Lokalens maxdjup [m] 0,3

Antal räknade skal 415 IPS 19,9 klass  
 Antal räknade taxa 24 TDI 12 klass  
 Diversitet 3,0 %PT 0 klass  
 Andel deformerade skal 0,0 ACID 1,6 grupp

Statusklassning	hög
0 (näringämnen och organisk förorening)	
0 På gränsen till	0
0 Statusklassning	Mycket surt
0 (surhet)	
0 På gränsen till	0

Kommentarer/övrigt  
 risk för försurning

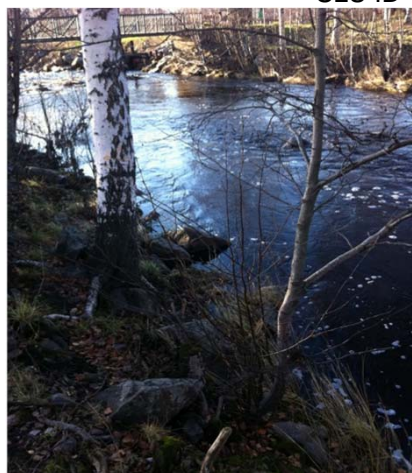
SLU ID 0  
 P501

Vattendragsnamn Rosån  
 Lokalnamn 0  
 Lokalens koordinater (EU\_CD) 0  
 Lokalkoordinater 7273440 809955  
 Datum 21.10.2011  
 Provtagningsmetodik SS-EN 13946  
 Provtagning Sofia Perä  
 Organisation Lst BD  
 Analysmetodik SS-EN 14407  
 Artanalys Eva Herlitz  
 Organisation SLU

Beskuggning 1  
 Vattennivå 3  
 Vattenhastighet 2  
 Grumlighet 1  
 Vattenfärg 2  
 Vattentemperatur 4,2  
 Prov taget från sten  
 Om makrofyter - typ, ålder (ung/ etablerat/rutter) 0

Lokalens längd [m] 5  
 Vatten-dragsbredd (våt yta) [m] 0  
 Lokalens medeldjup [m] 0  
 Lokalens maxdjup [m] 0

Antal räknade skal 472 IPS 17,8 klass  
 Antal räknade taxa 38 TDI 9,3 klass  
 Diversitet 4,1 %PT 0,6 klass  
 Andel deformerade skal 0,0 ACID 3,4 grupp

Statusklassning	hög
0 (näringämnen och organisk förorening)	
0 På gränsen till	god
0 Statusklassning	Surt
0 (surhet)	
0 På gränsen till	0

Kommentarer/övrigt  
 risk för försurning

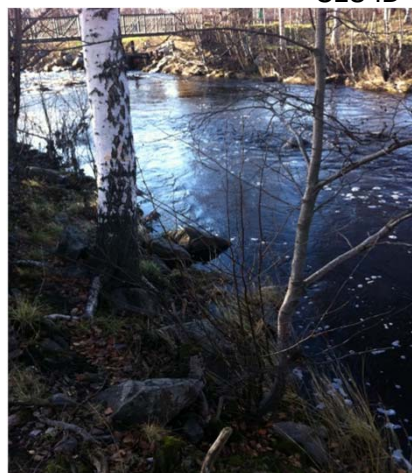
SLU ID 0  
 687

Vattendragsnamn Rosån  
 Lokalnamn 0  
 Lokalens koordinater (EU\_CD) 0  
 Lokalkoordinater 7272098 1772799  
 Datum 23.08.2012  
 Provtagningsmetodik SS-EN 13946  
 Provtagning Maria Widmark  
 Organisation Lst BD  
 Analysmetodik SS-EN 14407  
 Artanalys Isabel Quintana  
 Organisation SLU

Beskuggning 3  
 Vattennivå 2  
 Vattenhastighet 1  
 Grumlighet 1  
 Vattenfärg 2  
 Vattentemperatur 16,2  
 Prov taget från sten  
 Om makrofyter - typ, ålder (ung/ etablerat/rutter) 0

Lokalens längd [m] 5  
 Vatten-dragsbredd (våt yta) [m] 0  
 Lokalens medeldjup [m] 0,2  
 Lokalens maxdjup [m] 0
